**INFORME DE CUMPLIMIENTO AMBIENTAL**  
**PROGRAMA DE ADECUACION Y MANEJO AMBIENTAL**

**ACTIVIDAD:**  
**“PUERTO DE BALBOA”**

**EMPRESA:**  
**PANAMA PORTS COMPANY, S.A.**

**INFORME SEMESTRAL No.14**  
**ENERO – JUNIO 2019**

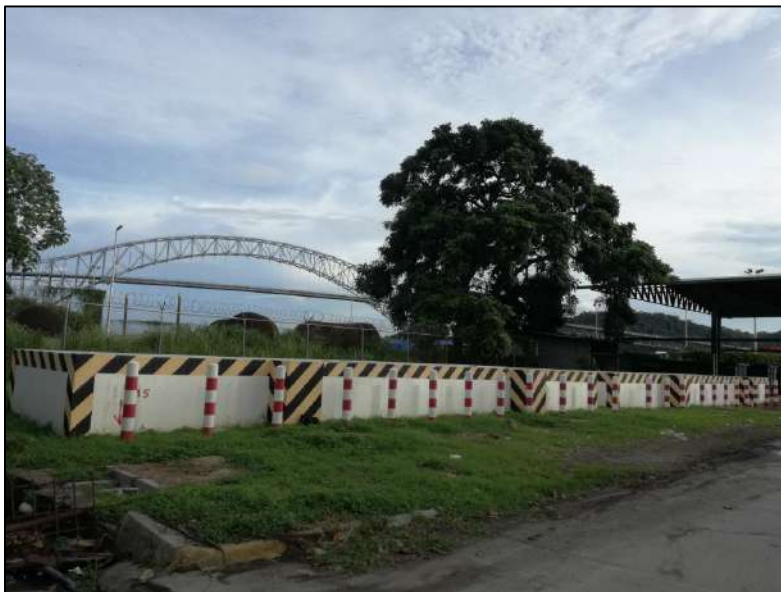
**Foto No. 9** – Instalación de Tinas de Contención en el Muelle 6
