**SECCIÓN DE EVALUACIÓN DE IMPACTO AMBIENTAL
DIRECCIÓN REGIONAL CHIRIQUÍ
INFORME TÉCNICO DE INSPECCIÓN OCULAR**

PROYECTO:	RESIDENCIAL "EL JARDIN"
PROMOTOR:	DOLEGA DEVELOPMENT, S.A.
CATEGORÍA:	I
CONSULTORES:	MAGDALENO ESCUDERO IAR -177-2000 EDUARDO RIVERA IAR -133-2000
LOCALIZACIÓN DEL PROYECTO:	CORREGIMIENTO LOS ALGARROBOS, DISTRITO DOLEGA Y PROVINCIA DE CHIRIQUÍ
FECHA DE INSPECCIÓN:	11 DE SEPTIEMBRE DE 2019
FECHA DE INFORME:	16 DE SEPTIEMBRE DE 2019
PARTICIPANTES:	LESLY RAMIREZ: TÉCNICA EVALUADORA- DRCH ALAINS ROJAS :TECNICO EVALUADOR -DRCH

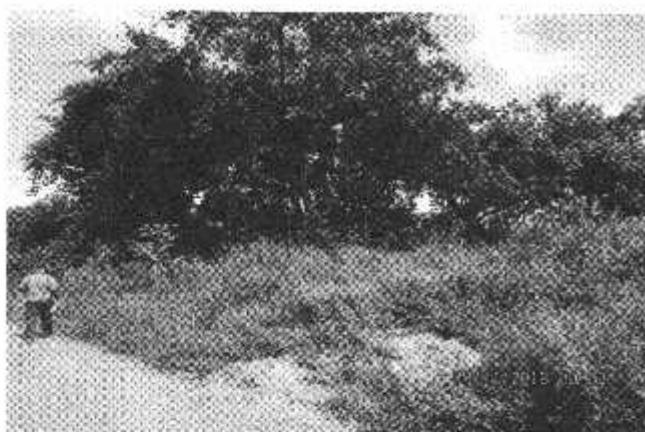
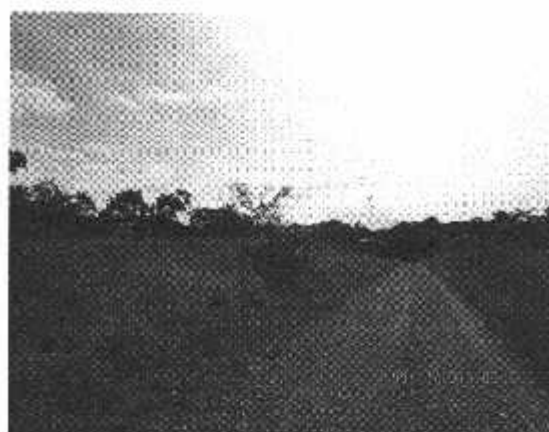
Fotografía 1. Recorrido de calles en inspección de campo del proyecto “RESIDENCIAL “EL JARDIN”, corregimiento Los Algarrobos, Distrito de Dolega , provincia de Chiriquí”.

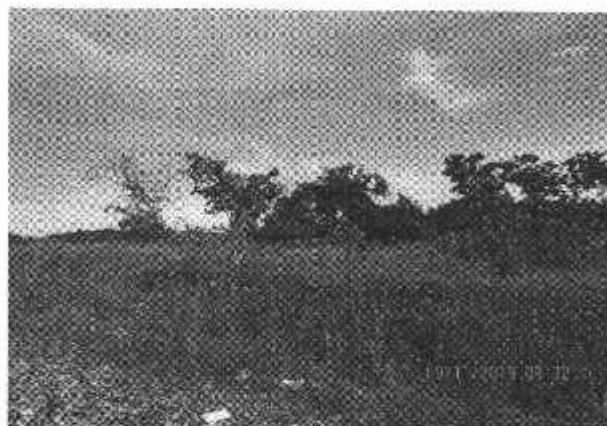
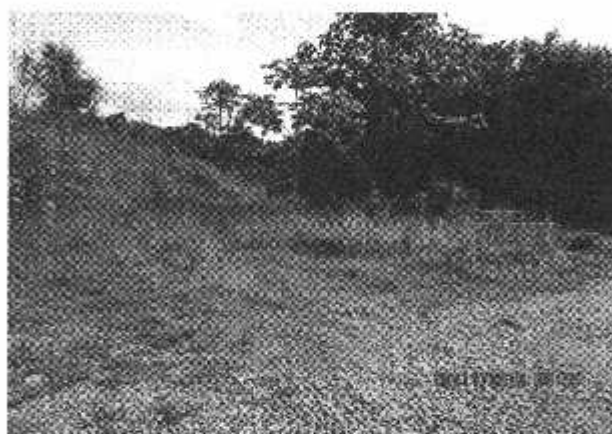
Observación 2: En cuanto a la vegetación existente, en el área donde se desarrollara el proyecto, se observó arboles dispersos, vegetación tipo gramínea.

Fotografía 2.: Área a desarrollar el proyecto RESIDENCIAL “EL JARDIN”.
