REPÚBLICA DE PANAMÁ
INFORME TRIMESTRAL
SOBRE LA IMPLEMENTACIÓN DE LAS MEDIDAS DE PREVENCIÓN Y
MITIGACIÓN

PROYECTO
“EXTRACCIÓN DE GRAVAS CONTINENTALES, GRAVA DE RÍO Y ARENA-
MINERALES NO METÁLICOS CLASE I”

PROMOTOR
DIMAC, S.A.

PERIODO DEL INFORME: ABRIL — JUNIO (2019)

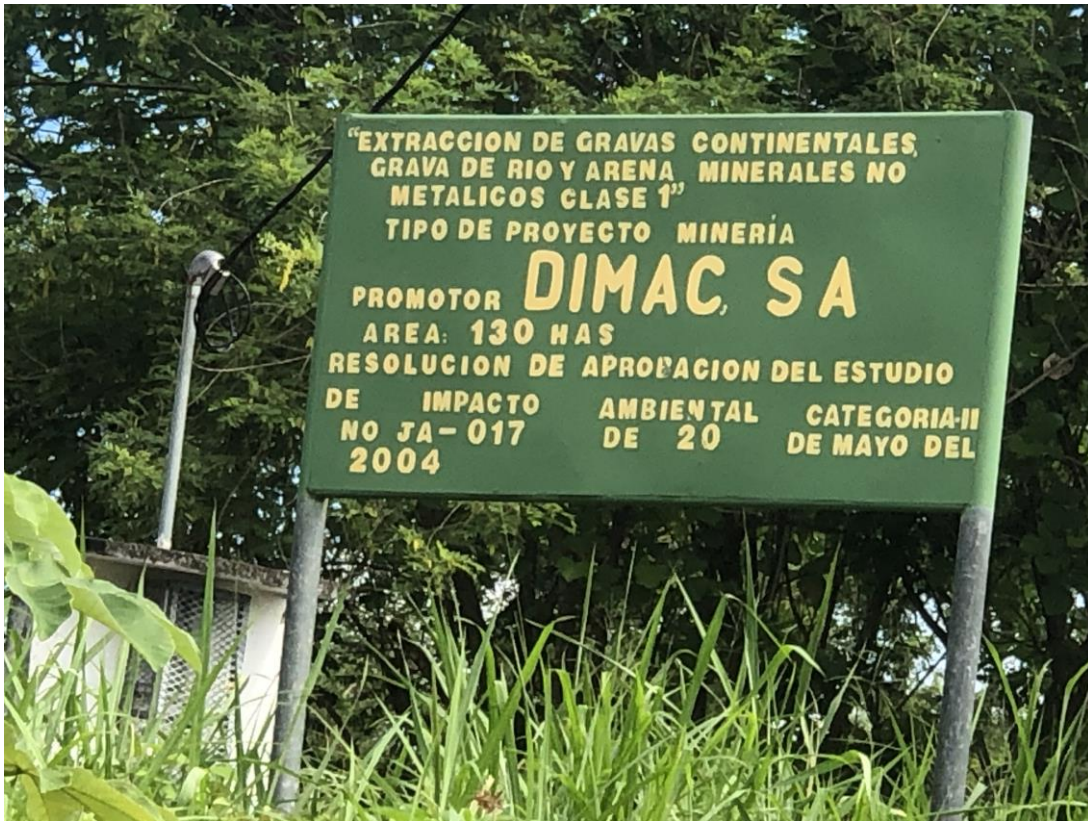
2. Colocar, antes de iniciar la ejecución del proyecto, un letrero en un lugar visible dentro del área del proyecto, según formato adjunto	✓		La empresa instalo el letrero de aprobación del proyecto. Ver anexo 1. Registro fotográfico

Foto 1. Se colocó el letrero acorde a las especificaciones establecidas en la Resolución de Aprobación IA 017-2004

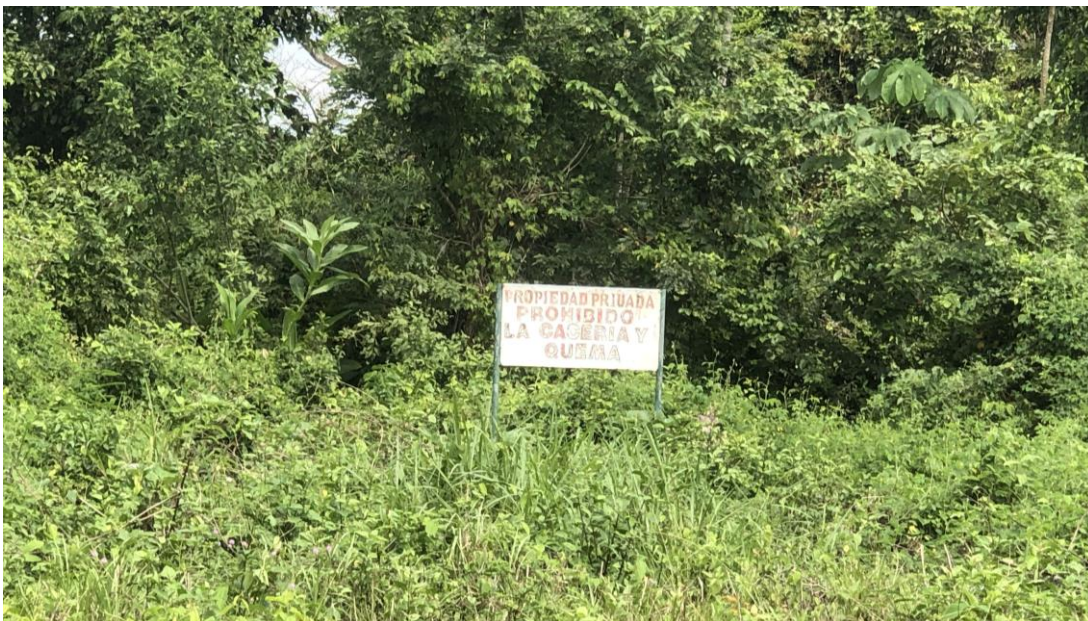
Foto 2. Se mantiene en el área letrero de prohibición

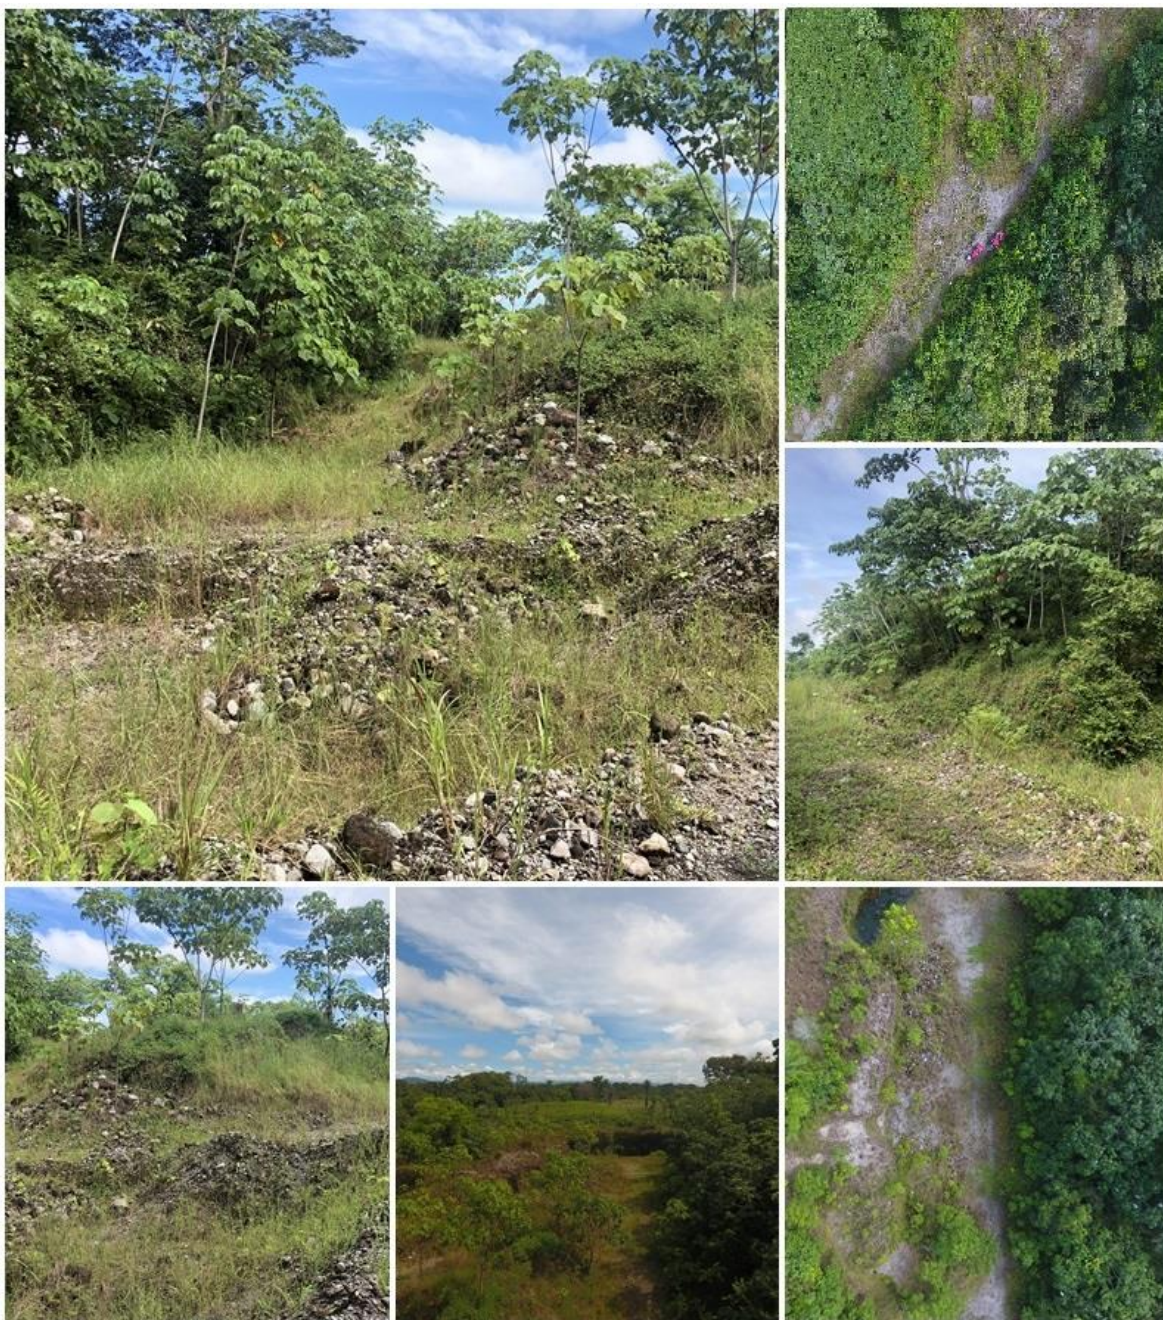
Impacto 6. Disminución del atractivo visual	Medida 1. Actividades de revegetación en el área del proyecto.	El promotor ha revegetado la zona con árboles maderables. Ver anexo 1. Registro fotográfico	✓

Foto 3. Vista general del área del proyecto

Como se puede observar en las fotografías las actividades extractivas han estado suspendidas temporalmente.
