INFORME TRIMESTRAL

**SOBRE LA IMPLEMENTACIÓN DE LAS MEDIDAS DE PREVENCIÓN Y
MITIGACIÓN**

“EXTRACCIÓN DE GRAVAS CONTINENTALES, GRAVA DE RÍO Y ARENA-MINERALES NO METÁLICOS CLASE I”

PERIODO DEL INFORME: JULIO – SEPTIEMBRE (2019)

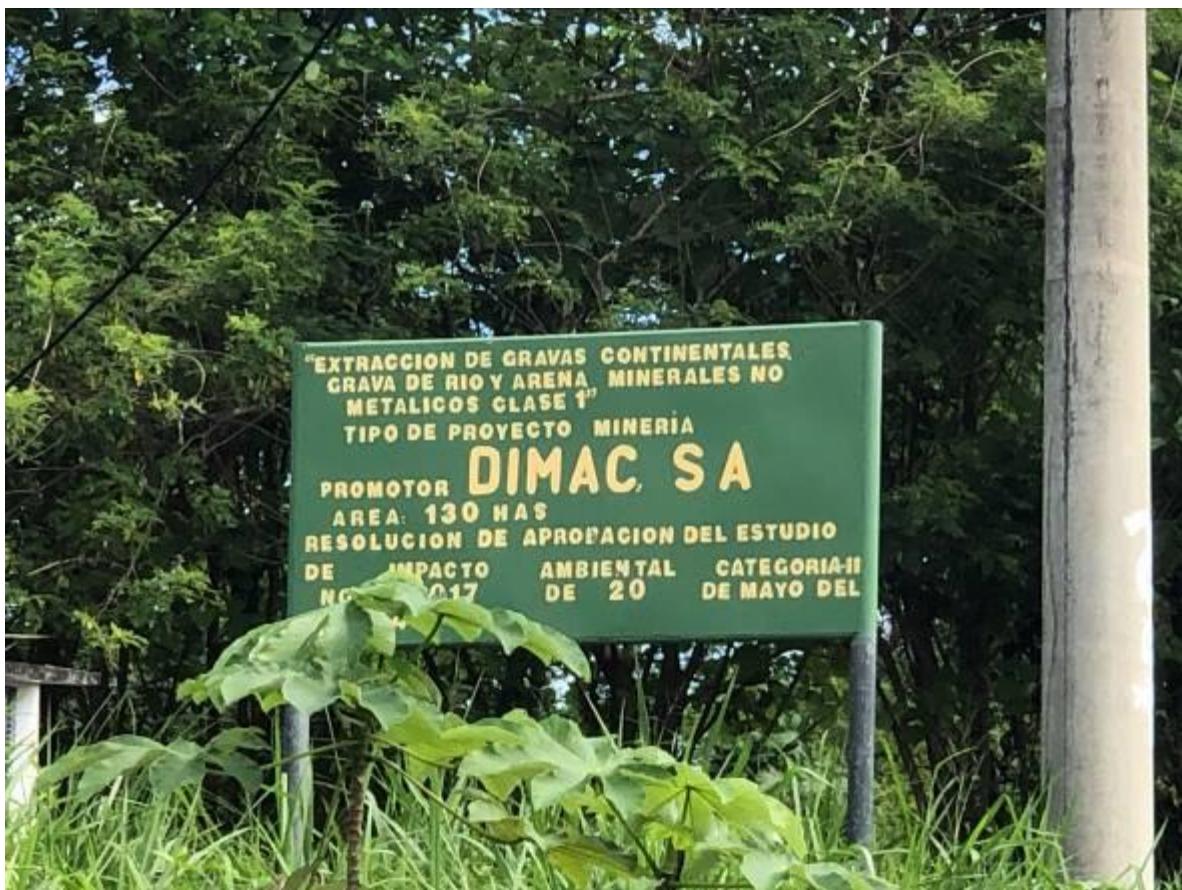
Foto 1. Se mantiene el letrero de aprobación en el área del proyecto

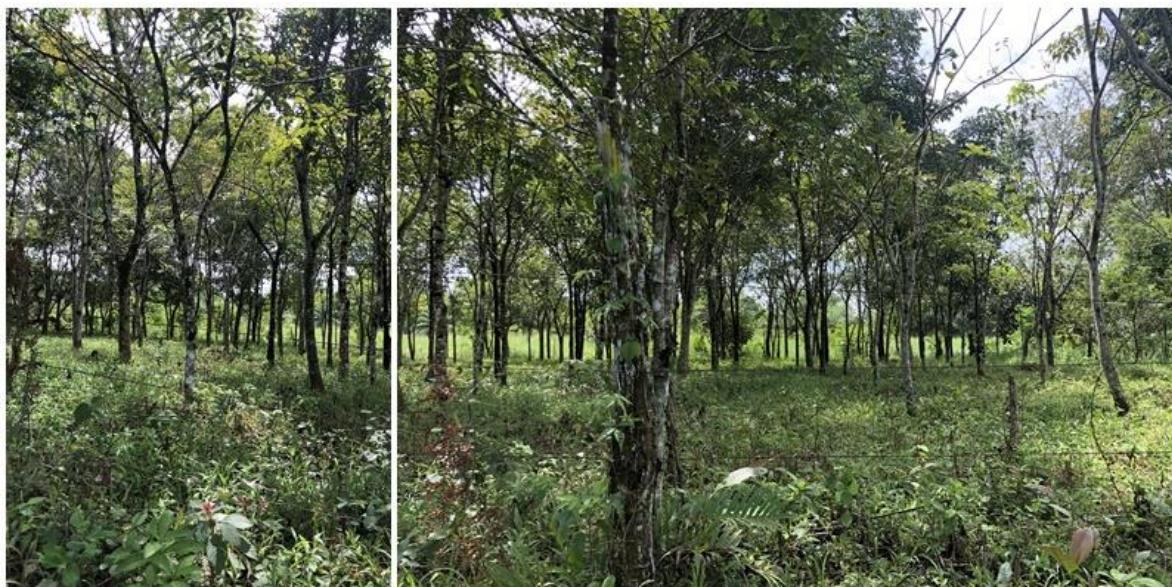
Impacto 6. Disminución del atractivo visual	Medida 1. Actividades de revegetación en el área del proyecto.	El promotor ha revegetado la zona con árboles maderables. Ver anexo 1. Registro fotográfico	✓

Foto 2. La empresa ha realizado actividades de reforestación en la zona con árboles maderables como medida compensatoria y mitigación.

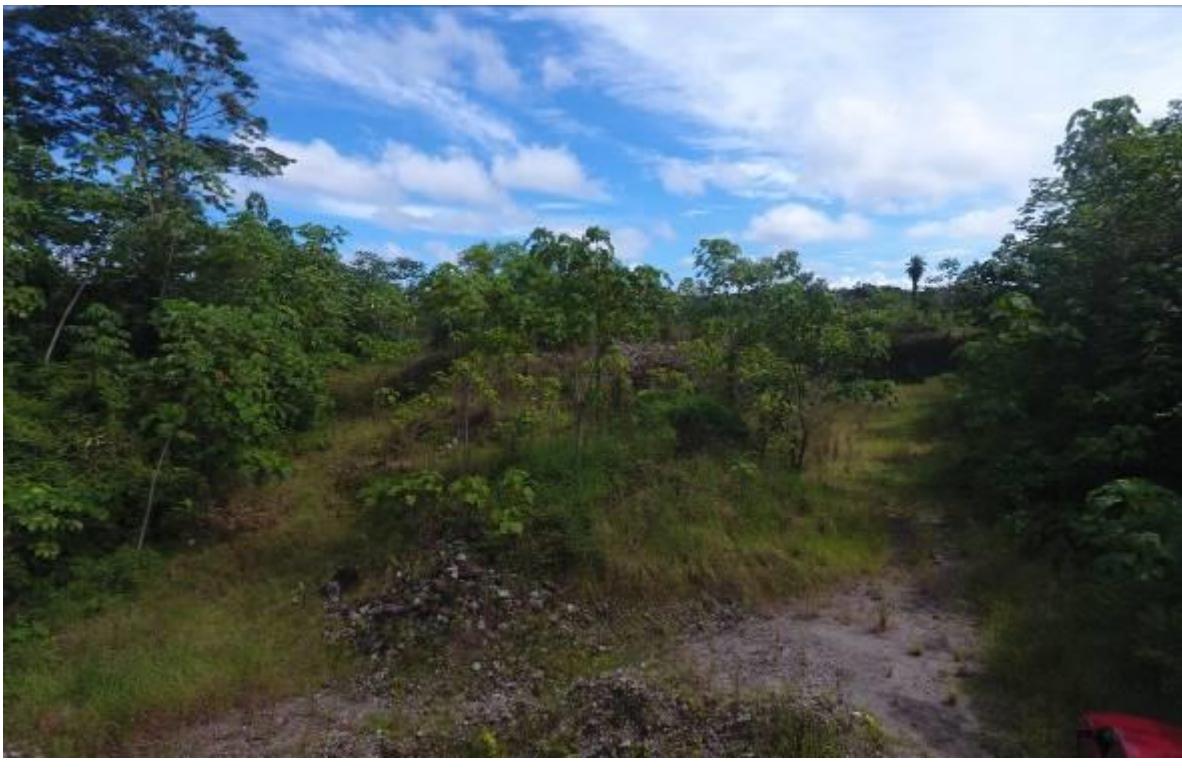
Foto 3. Como se observa en la fotografía en el área no hay indicio de actividades extractivas.
