Informe Técnico

Gira de Inspección de Campo al sitio donde se desarrollaría el EsIA Cat. II.
“Proyecto: RESIDENCIAL EL SITIO”

Propósito:	Verificar en campo el área propuesta para el desarrollo del proyecto, así como las coordenadas que fueron señaladas en el EsIA.
Proyecto:	“RESIDENCIAL EL SITIO”.
Promotor:	AGRO INDUSTRIA LAS LOMAS, S.A.
Representante Legal:	OSCAR MALET PORTABELLA
Ubicación:	Corregimiento de San Carlos, distrito de David, provincia de Chiriquí
Fecha de la inspección:	25 de septiembre de 2019.
Fecha del Informe:	30 de septiembre de 2019.
Participantes:	Yajaira Chung: Evaluadora de Proyectos–Nivel Central. Edilma Solano: Evaluadora de Proyectos – Nivel Central. Alains Rojas: Evaluador de Proyectos – Regional de Chiriquí Tharsis González: Evaluadora de Proyectos – Regional de Chiriquí Diana Troetsch: Consultora Oscar Malet: por parte de la empresa promotora

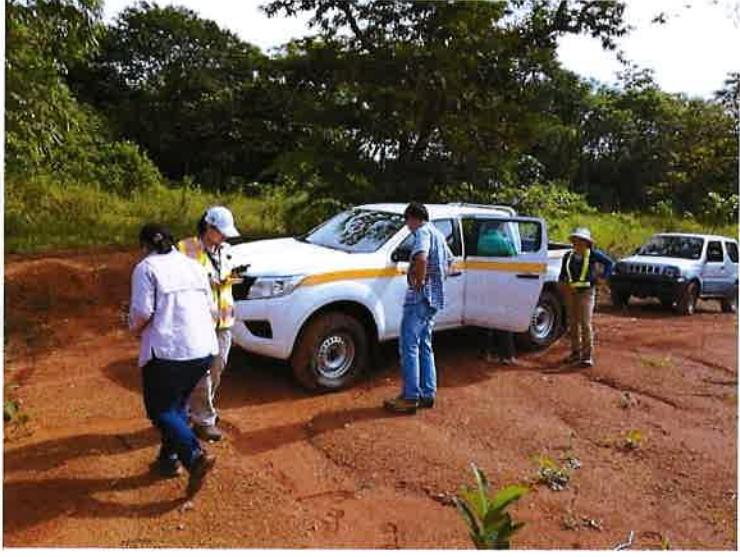
<p>Foto 1. Inicio de la inspección hacia el polígono del proyecto</p>
342466.00 m E 937048.00 m N

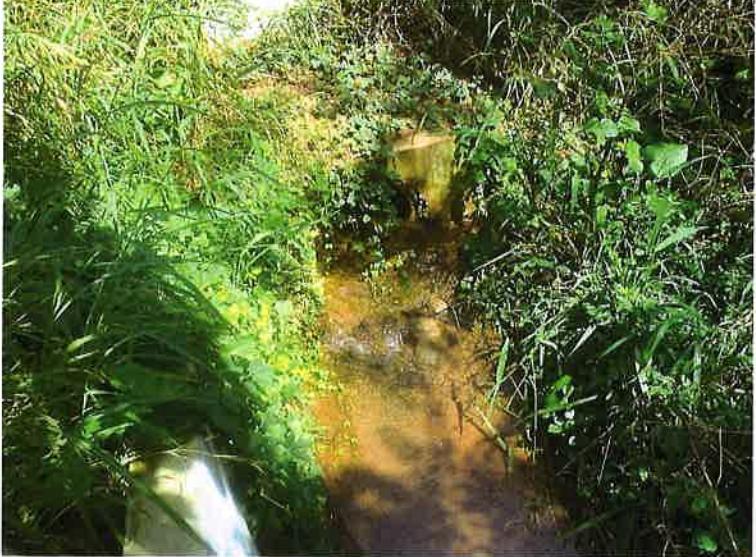
<p>Foto 2. Cuerpo hídrico observado dentro del polígono del proyecto.</p>

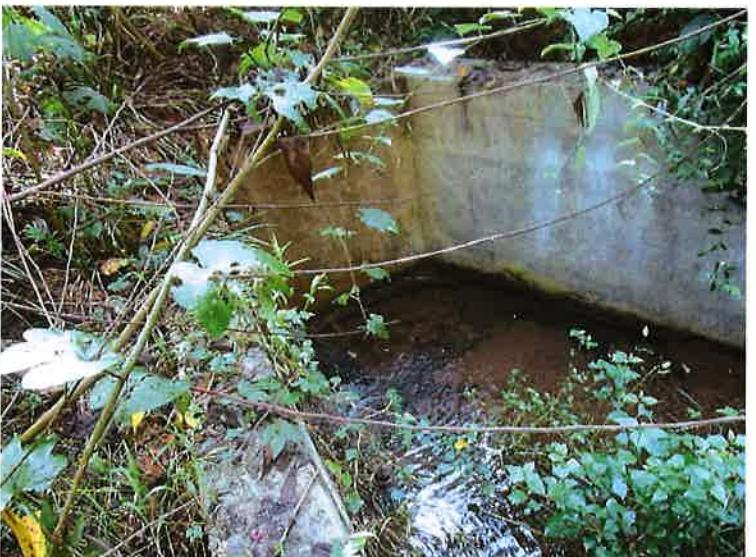
<p>Foto 3. Cajón pluvial observado dentro del polígono del proyecto</p>

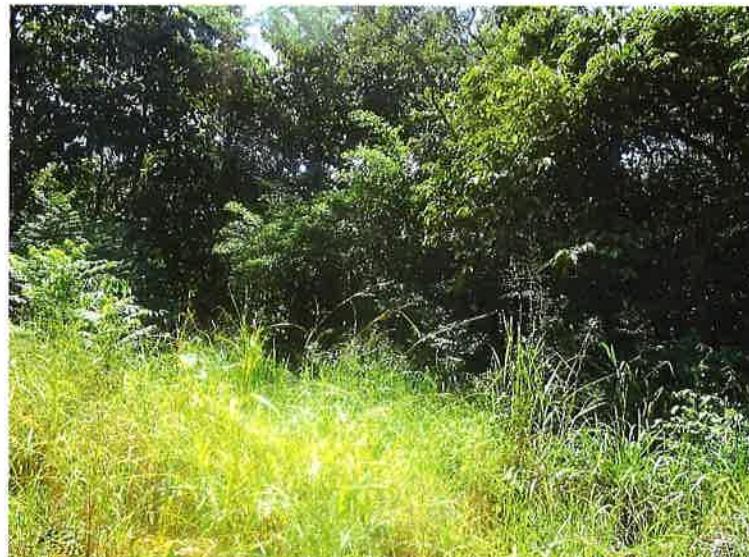
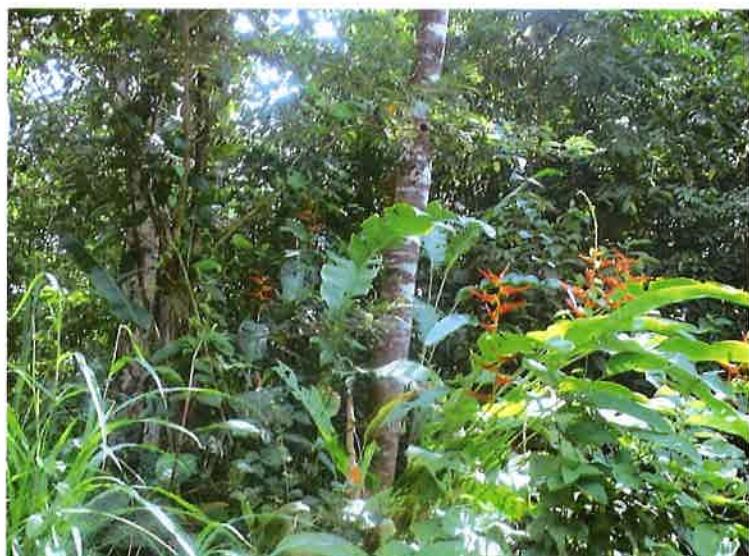
Foto 4 y 5. Cobertura vegetal observada en el polígono del proyecto.
