# PROYECTO: CCT LOGISTIC PARK PROJECT

**Segundo Informe de Seguimiento Ambiental**

**Periodo: junio-agosto de 2019**

**Lic. Julio César Rodríguez Medina, M.I.A AUDITOR AMBIENTAL**

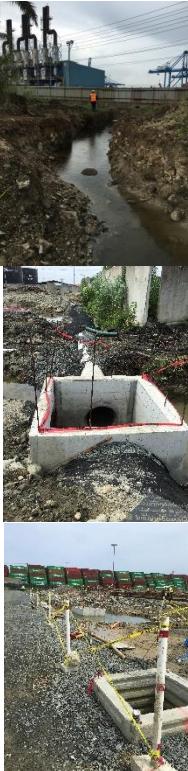
Construir zanjas o canales con el fin de recoger el agua de escorrentías provenientes de áreas no perturbadas e impedir que invadan los sitios de trabajos.	<input checked="" type="checkbox"/>	<input type="checkbox"/>	Se inició la construcción de zanjas y subdrenaje desagüe de las aguas lluvias.

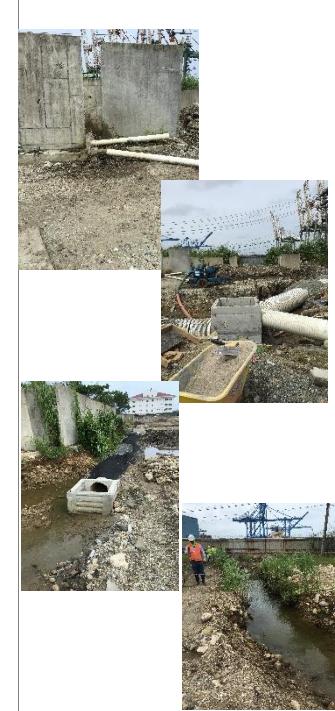
Instalar trampas de sedimentos que eviten una carga contaminante hacia el mar. Las mismas deberán ser ubicadas a la salida de cada fuente (talleres, oficinas, sitios de manejo de alimentos y otros).	<input checked="" type="checkbox"/>	<input type="checkbox"/>	Se construye una zona de desagüe, cerca de las cámaras de inspección, por calle 4. Se está tratando el agua con una bomba que la succiona y luego la conduce a la zanja para evitar la carga al mar.

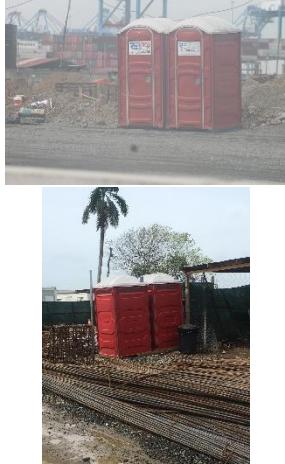
<p>No verter sustancias peligrosas, desperdicios, desechos orgánicos y domésticos, derivados del petróleo y tierra, residuos en cursos de agua, canales de desagüe y en zonas con aguas estancadas.</p>	<input checked="" type="checkbox"/>	<input type="checkbox"/>

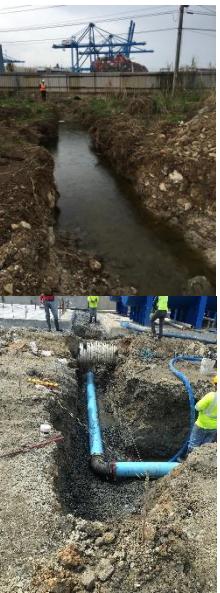
<p>Todo material excavado se deberá depositar en los sitios de depósito identificados en los planos del proyecto: uno para el material suelto (arcillas, arenas, y material granular) y el otro para el material pétreo aglomerado.</p>	<input checked="" type="checkbox"/>		<p>El material excavado será utilizado para la misma construcción. Los materiales de concreto van al vertedero preparado cerca al proyecto.</p>

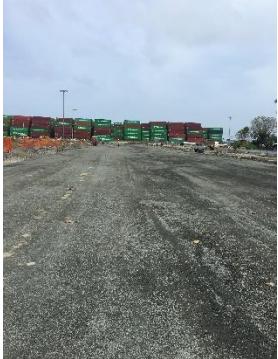
<ul style="list-style-type: none"> <li>· El Contratista mantendrá las vías de acceso al proyecto libre de obstrucciones y en funcionamiento en todo momento, a medida de mantener el flujo vehicular de equipo pesado en los sitios afectados durante el período de construcción.</li> </ul>	<input checked="" type="checkbox"/>	<input type="checkbox"/>	Se realizan limpiezas permanentes, programadas en horarios de 7:00 a.m. , 10:00 a.m. y 2:00 p.m.
		<ul style="list-style-type: none"> <li>· El contratista efectuará la habilitación de vías de acceso para facilitar la movilización de material en la construcción.</li> </ul>	<input checked="" type="checkbox"/>	<input type="checkbox"/>	
		<ul style="list-style-type: none"> <li>· Cualquier daño a la Carretera que resulte de las operaciones del Contratista será reparado por el Contratista, a satisfacción del Oficial de Contrataciones.</li> </ul>	<input checked="" type="checkbox"/>	<input type="checkbox"/>	El proyecto no afecta las vías de aledañas a él.

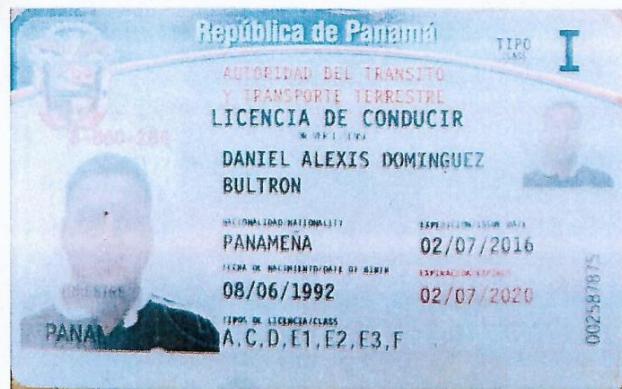
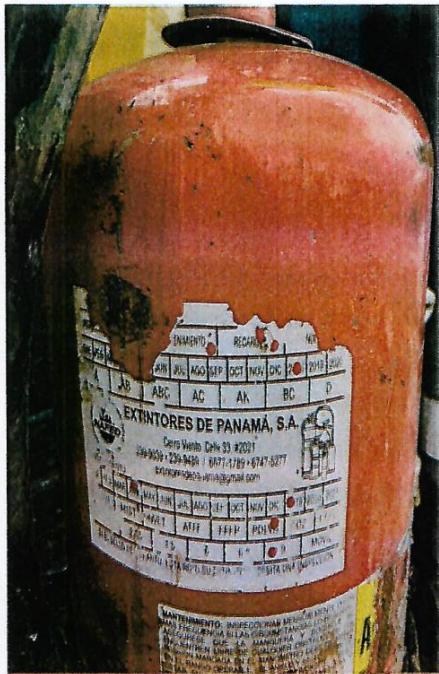
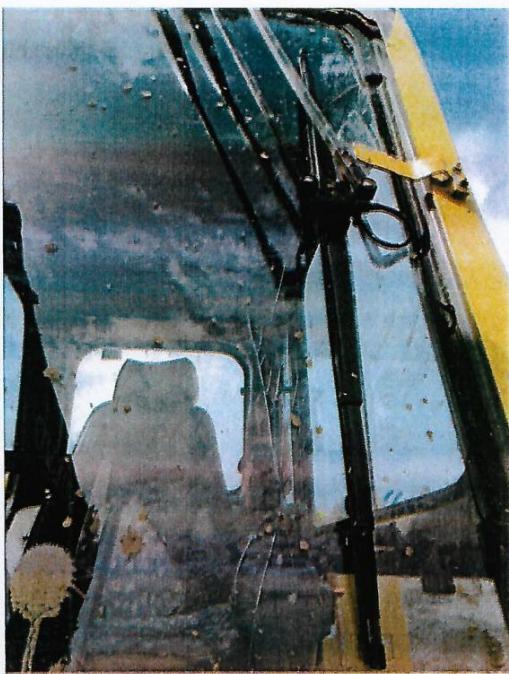
EXCAVADORA DE ORUGAS 10-145

Reporte de Inspección de Equipo				
PROYECTO:	C.C.T. Excavadora EC-210			
REALIZADO POR:	Rolando A. Paralba FECHA: 4/3/19 TURNO: Díurno			
NOMBRE DEL OPERADOR/ FIRMA:	Daniel Dominguez 218045 TIPO DE EQUIPO: CÓDIGO O PLACA:			
ACCIÓN	SÍ	NO	N/A	OPERACIÓN
LICENCIA ACTUALIZADA	✓			10-1415
PÓLIZA ACTUALIZADA	✓			Tipo I
CINTURÓN DE SEGURIDAD		✓		
AIRE ACONDICIONADO	✓			
FUGAS DE ACEITE	✓			
REVISIÓN DE MANÓMETROS (TABLEROS)	✓			Sonido lado derecho (nada)
LUCES FRONTALES	✓			
LUCES TRASERAS		✓		
LUCES DIRECCIONALES		✓		
ESPEJO RETROVISOR	✓			
VERIFICACIÓN DE LLANTAS	✓			
ALARMA DE RETROCESO	✓			
CONOS REFLECTIVOS		✓		
EXTINTOR/BASE		✓		
FRENOS DE EMERGENCIA	✓			
CINTAS REFLECTIVAS	✓			
REVISIÓN DE LA BOCINA	✓			Falta lado traseo
ESTADOS DE LOS VIDRIOS	✓			
LIMPIA PARABRISAS	✓			Vidrio frontal, lado superior
CARROcería EN BUEN ESTADO	✓			
POLLERA, LODERA O GUARDAFANGOS		✓		
LONA		✓		
ESTADO DEL ASIENTO	✓			
EPP DEL OPERADOR		✓

GANCHOS EN LA PUERTA TRASERA		✓		
ESTADO DE LA ESCALERA		✓		
HERRAMIENTAS DE CORTE			✓	La del lado mayor
OTROS				
RECOMENDACIONES				Fugas (Motor suin- Géndos)

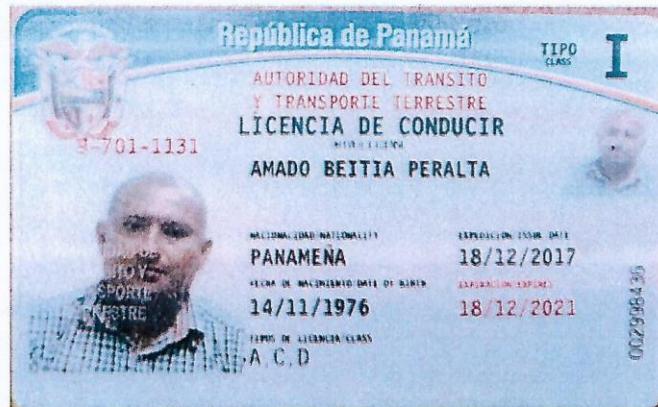
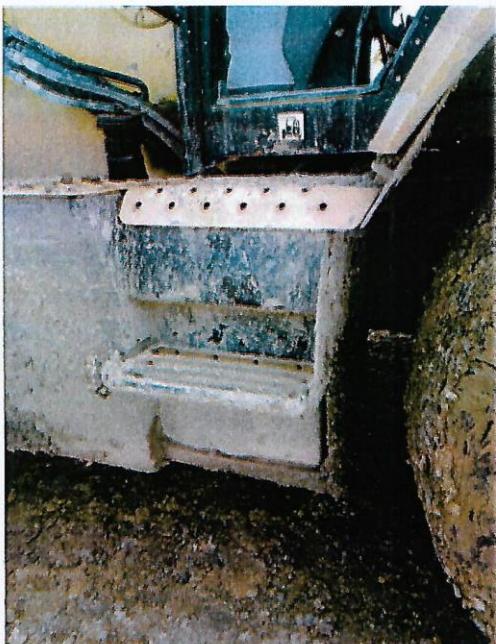
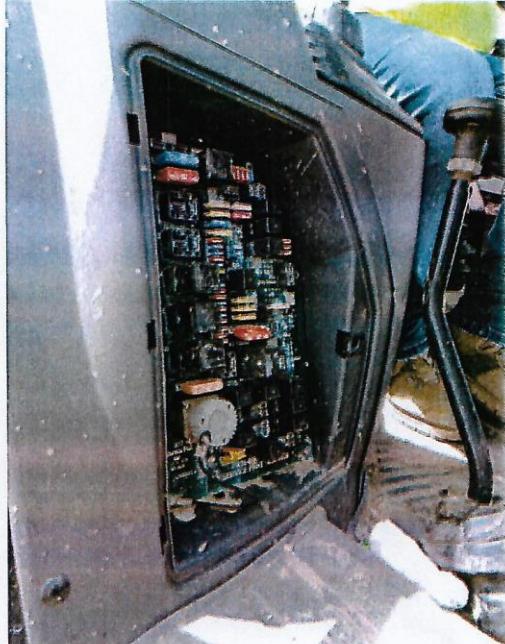
## RETROEXCAVADORA-CARGADORA 11-227

PROYECTO:	C.C.T.		
REALIZADO POR:	Rolando A. Peralta		
NOMBRE DEL OPERADOR/ FIRMA:	Amado Bautista 216288		
FECHA:	4/1/19		
TURNO:	Diurno		
TIPO DE EQUIPO:	CÓDIGO O PLACA:		
ACCIÓN	SI	NO	N/A
LICENCIA ACTUALIZADA	✓		
PÓLIZA ACTUALIZADA	✓		
CINTURÓN DE SEGURIDAD	✓		
AIRE ACONDICIONADO		✓	
FUGAS DE ACEITE		✓	
REVISIÓN DE MANÓMETROS (TABLEROS)	✓		
LUCES FRONTALES	✓		
LUCES TRASERAS	✓		
LUCES DIRECCIONALES	✓		
ESPEJO RETROVISOR	✓		
VERIFICACIÓN DE LLANTAS	✓		
ALARMA DE RETROCESO	✓		
CONOS REFLECTIVOS	✓		
EXTINTOR/BASE		✓	
FRENOS DE EMERGENCIA	✓		
CINTAS REFLECTIVAS	✓		
REVISIÓN DE LA BOQUINA	✓		
ESTADOS DE LOS VIDRIOS		✓	
LIMPIA PARABRISAS		✓	
CARROCERÍA EN BUEN ESTADO	✓		
POLLERA, LODERA O GUARDAFANGOS	✓		
LONA		✓	
ESTADO DEL ASIENTO	✓		
EPP DEL OPERADOR		✓	
GANCHOS EN LA PUERTA TRASERA		✓	
ESTADO DE LA ESCALERA		✓	
HERRAMIENTAS DE CORTE		✓	
OTROS		✓	
RECOMENDACIONES			Falla en caja de fijos

Falla escalon (1ro)

Falla en caja de fijos
