INFORME TÉCNICO DE OFICIO N°062-2019

| MOTIVO DE LA INSPECCIÓN: | Seguimiento Ambiental |
| PROYECTO: | Construcción de Iglesia en Belén (Tocumen) |
| FECHA DE INSPECCIÓN: | 11 de Octubre de 2019 |

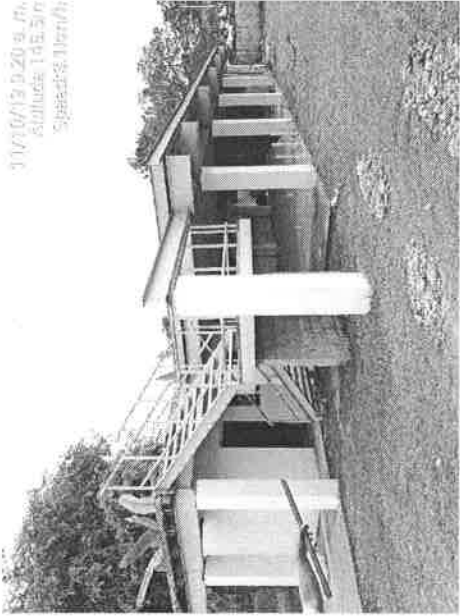
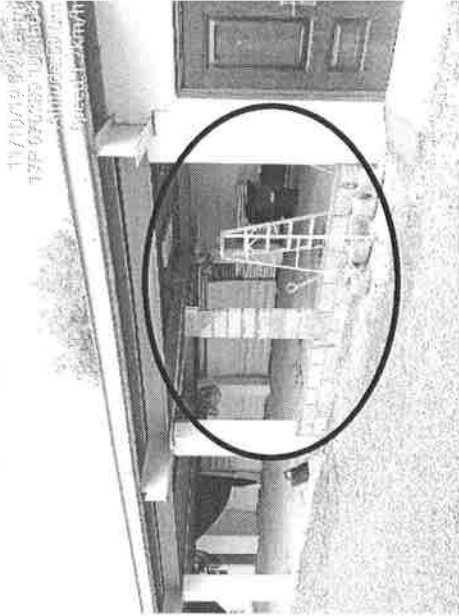
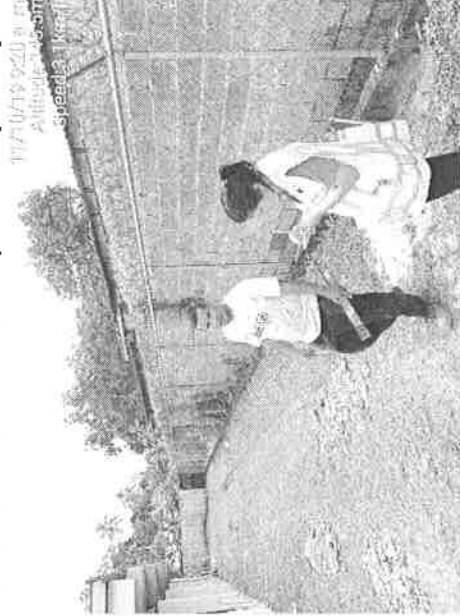
| Información de la Inspección | | | |
|---|---|---|---|
| <b>Hallazgo N° 1</b><br><b>Observación</b><br><br><b>Descripción del Hallazgo:</b><br>En el lugar del proyecto se observó una estructura que consta de una planta baja, una losa en la parte superior, con sus respectivas escaleras y un baño.<br>Se evidenció estaban en proceso de construcción de un muro que forma parte de la planta baja. | | <b>Fotografía de evidencia</b><br><br> <p>Foto 1. Vista del planta baja, escaleras y losa de la planta alta</p> <p>Foto 2. Vista del muro en construcción y baño en la planta baja</p> <p>Foto 3. Vista del resto de la finca</p> | |

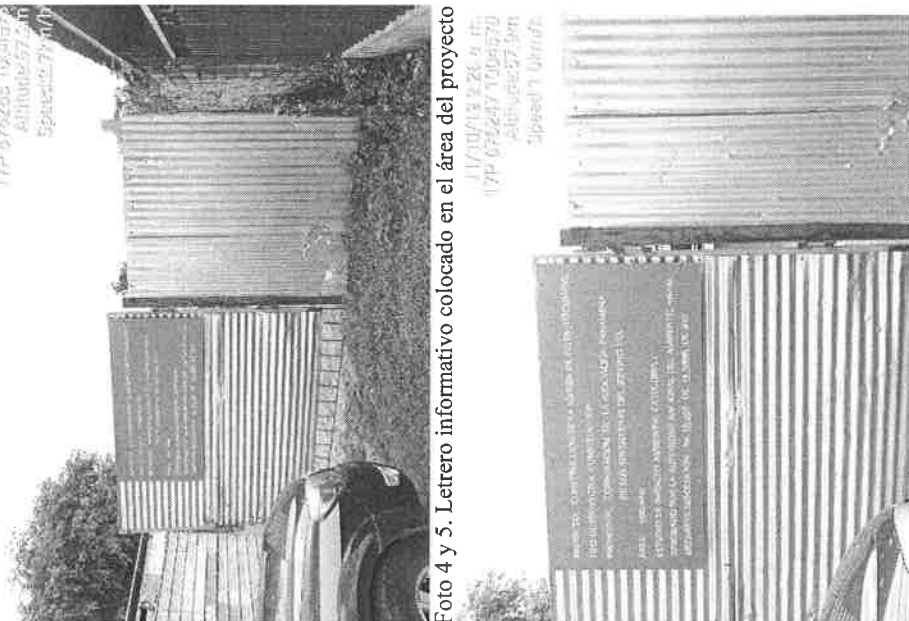
| Información de la Inspección | | | |
|---|---|---|---|
| <b>Descripción del Hallazgo:</b><br>En el lugar de la obra se evidenció la colocación del letrero informativo con las generales del proyecto. | <b>Fotografía de evidencia:</b> | | |
| <b>Coordenadas UTM</b><br><b>6762751 E; 1004564 N</b> | | Foto 4 y 5. Letrero informativo colocado en el área del proyecto | |

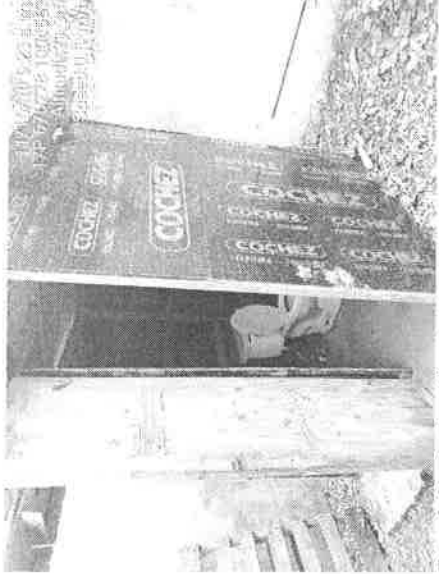
| Información de la Inspección | | | |
|---|---|---|---|
| Hallazgo N° 3<br>Cumplimiento | Criterio Técnico: | Estudio de Impacto Ambiental<br>5.7 Manejo y disposición de desechos en todas las fases<br>5.7.2 Líquidos: En la etapa de construcción, las aguas residuales serán tratadas en letrinas portátiles para los trabajadores del proyecto, a las cuales la empresa que las suministre les brindara el servicio de mantenimiento. En la etapa de operación la empresa se conectara al alcantarillado del área. | |

Foto 6. Sanitario utilizado durante la etapa de construcción.
