INFORME TRIMESTRAL No. 10

“DISEÑO Y CONSTRUCCIÓN DE VÍAS COLECTORAS NORTE Y SUR PARA
EL INTERCAMBIADOR HOWARD: CARRETERA PANAMERICANA
TRAMO PUENTE DE LAS AMÉRICAS - ARRAIJÁN”

Elaborado por el Auditor Ambiental

Marzo, 2019

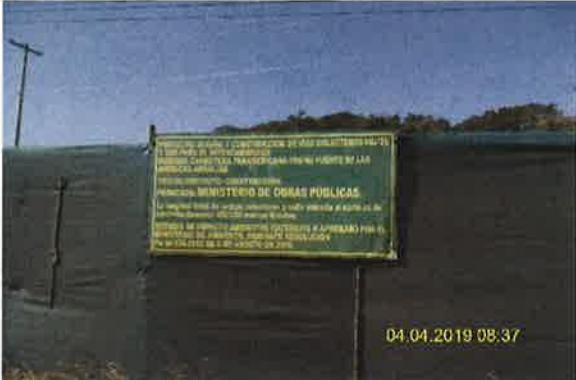
<p>El Letrero de aprobación del Estudio de Impacto Ambiental del proyecto se encuentra colocado en el lado Sur del proyecto donde se ubican las oficinas administrativas del proyecto.</p>

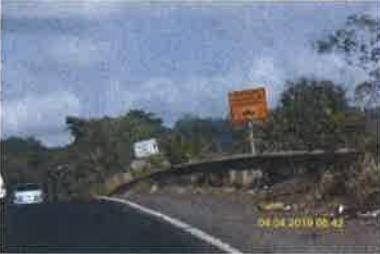
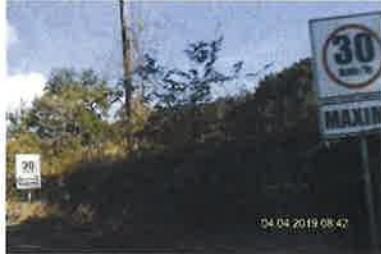
<p align="right">04.04.2019 08:37</p>	
<p>En la servidumbre de la vía Panamericana se mantienen letreros de control de transito tanto en el lado Norte como en el Sur del proyecto.</p>

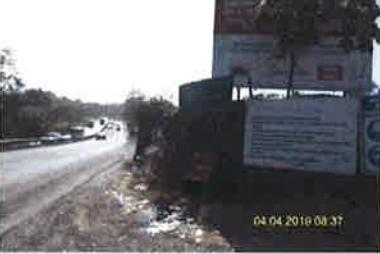
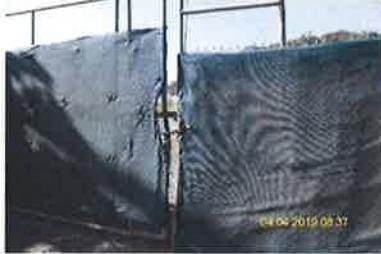
<p align="right">04.04.2019 08:42</p>
<p>En el frente Sur el portón de acceso permanece cerrado con cadenas. Se mantiene la cerca perimetral del proyecto.</p>

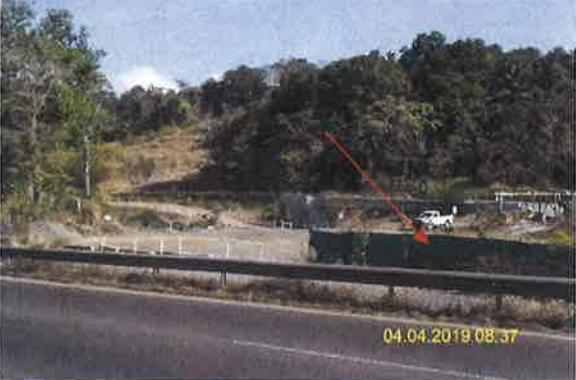
<p align="right">04.04.2019 08:37</p>
<p>Las pantallas de geotextil cercano a la entrada principal se han renovado. No obstante, se observó la falta de sustitución de algunas en mal estado en varias áreas.</p>

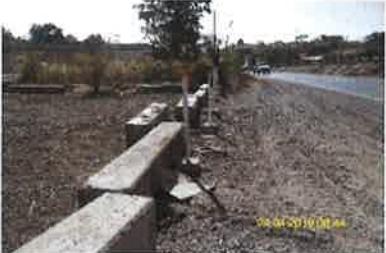
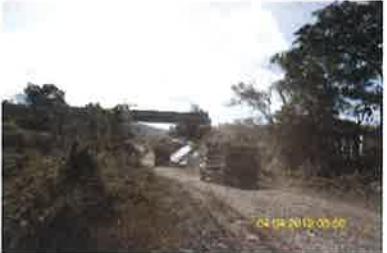
<p>En el lado Norte del proyecto se observó la entrada vial cerrada con obstáculos de concretos (viguetas prefabricadas). No se observó actividad alguna relacionada con el proyecto.</p>

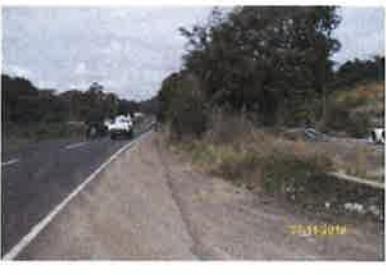
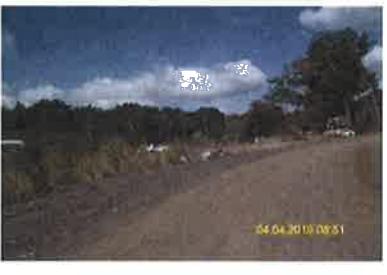
<p>Fotografía 8</p>
<p>Sin embargo, si se observó el paso de camiones a lo interno del proyecto ya que se desarrollan los trabajos paralelos de ampliación de la Carretera Panamericana entre el Puente de Las Américas y Arraiján.</p>

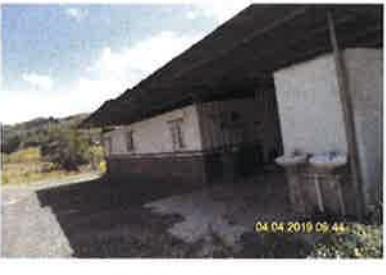
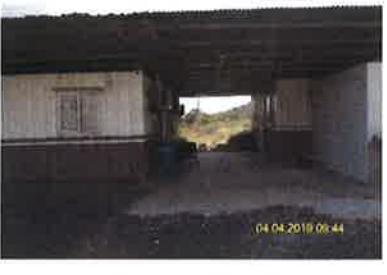
<p>Fotografía 10</p>
<p>En el lado Sur del proyecto tampoco se observó actividad de trabajo en los talleres ni se encontró personal laborando en las oficinas administrativas.</p>

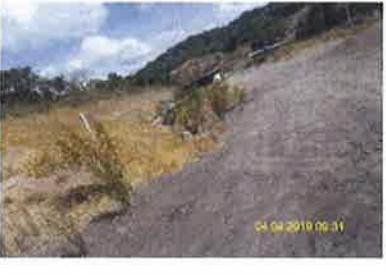
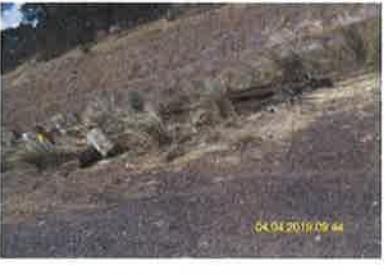
<p>Fotografía 12</p>
<p>La vegetación continua en proceso de regeneración en las áreas intervenidas cercanas a las instalaciones. Solo permanece personal de seguridad privada a cargo de la vigilancia las 24 horas del día.</p>

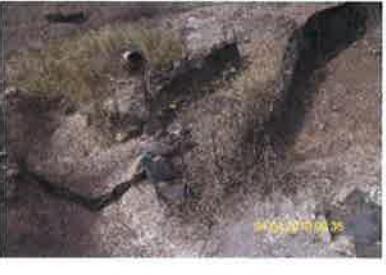
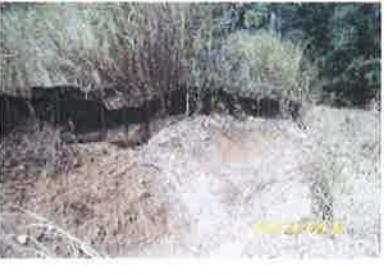
15. Construcción de filtros de rocas, madera u otro, para retener sedimentos.			x			Se aplica esta medida. Ver Fotos # 15 y 16 en A-1.
16. Engramado de taludes desnudos, según el plan presentado al MOP por El Contratista.			x			Se observó la siembra de gramínea en taludes desprovistos de vegetación. Ver Fotos # 21 a 24 en A- 1.

17. Colocación de barreras con madera y troncos.			x			Se observaron barreras con geotextil colocadas con estacas de madera. Ver Fotos # 15 y 16 en A- 1.

31. No lanzar desechos a los cauces de agua.				x		Se observaron todas las áreas limpias cerca de los cauces de agua. Ver Foto # 17 a 19 en A-1 .
32. Construir las obras de protección temporal y permanente para evitar la sedimentación en los cauces de agua.				x		Se mantienen las estructuras de protección de los cauces de la sedimentación. Ver Foto # 15 y 16 en A-1 .

<p>Se observaron aún funcionales los controles de geotextil y filtros de rocas. Se observó mucha vegetación regenerada en los alrededores de las trampas de sedimentos.</p>

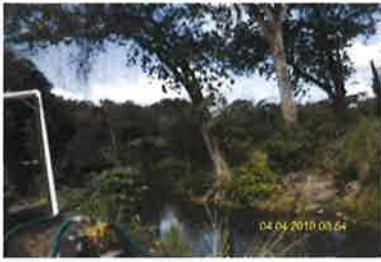
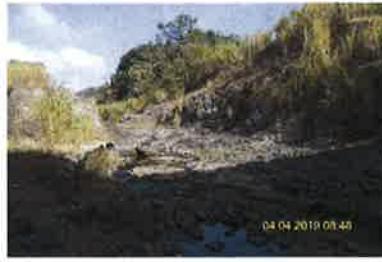
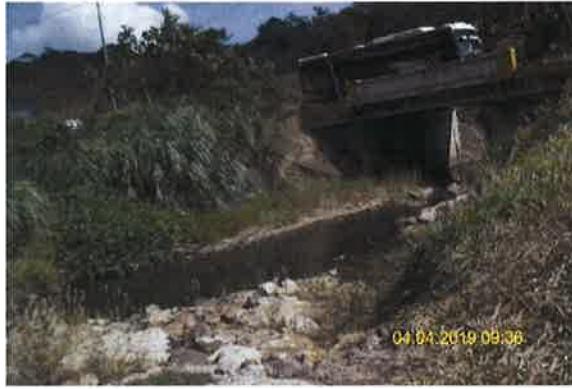
<p align="center">04.04.2019 09:36</p>	<p align="center">Fotografía 19</p>

18. Construir filtros de roca para la decantación de sedimentos.			x			Se están utilizando las rocas en conjunto con mallas de geotextil y madera.
19. Construcción de decantadores o sedimentadores de partículas.			x			Se observaron barreras de decantación de sedimentos Ver Foto # 17 y 19 en A-1.

<p align="center">04.04.2019 09:48</p>
<p>A pesar de la época seca (verano) en el río Velásquez se observó un flujo continuo de las aguas a pesar de mantenerse parte de las bermas temporales de rocas en algunas áreas.</p>

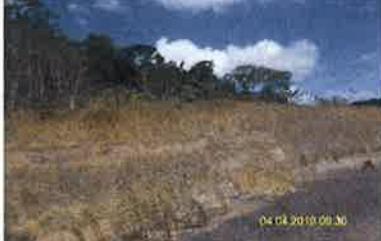
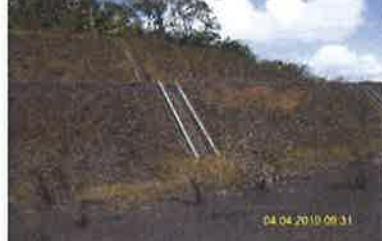
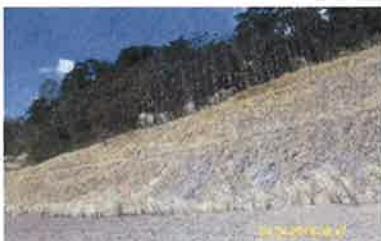
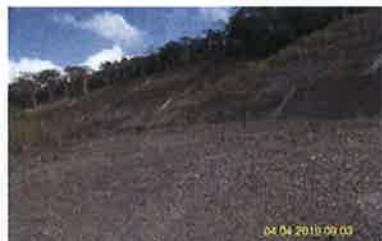
<p align="center">04.04.2019 09:31</p>
<p>Tanto los taludes ubicados en la parte Sur como de la parte Norte del proyecto se hallaron revegetados. Se observó, además, revegetación espontánea en las áreas intervenidas.</p>

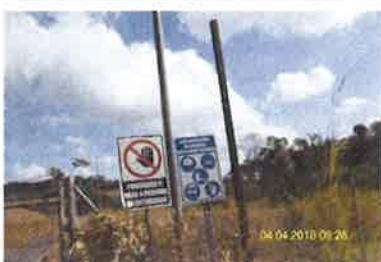
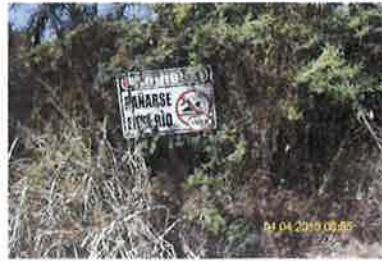
<p align="center">04.04.2019 09:03</p>
<p>Se mantienen colocados tanto en el área Norte como en el Sur letreros de seguridad y ambientales.</p>

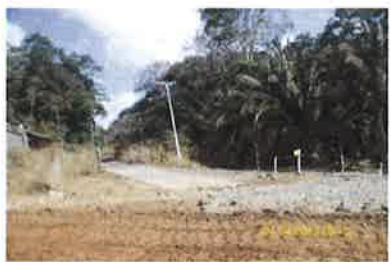
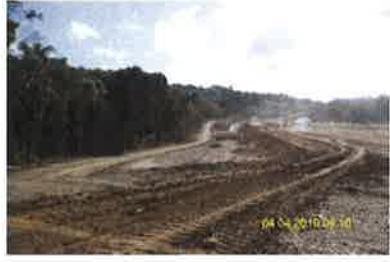
Trabajos de ampliación de la Carretera Panamericana efectuándose de forma paralela en el lado Oeste de la Colectora Norte.
