**Informe de Seguimiento Ambiental No 13**  
**PLAN DE MANEJO AMBIENTAL (PMA)**  
Periodo Marzo - Agosto 2019

Resolución de  
Aprobación  
DIEORA IA-0021-  
2012

# PROYECTO: RIVER VALLEY

**PROMOTOR: LONDON & REGIONAL PANAMA**

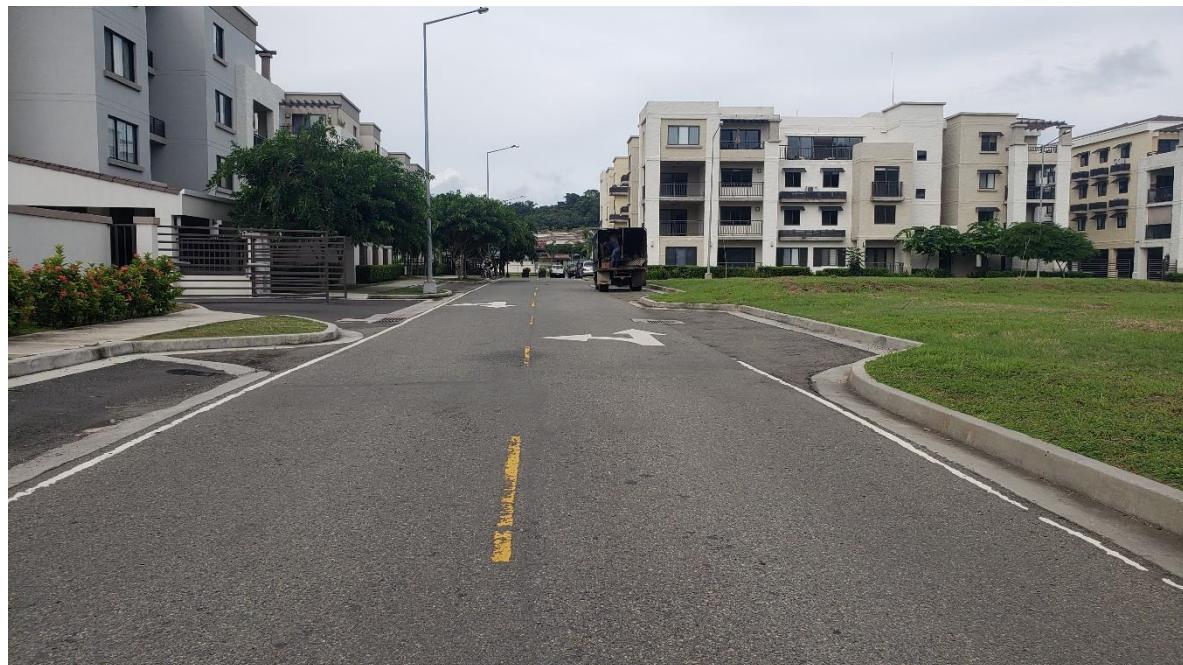
**Vista de calles internas**

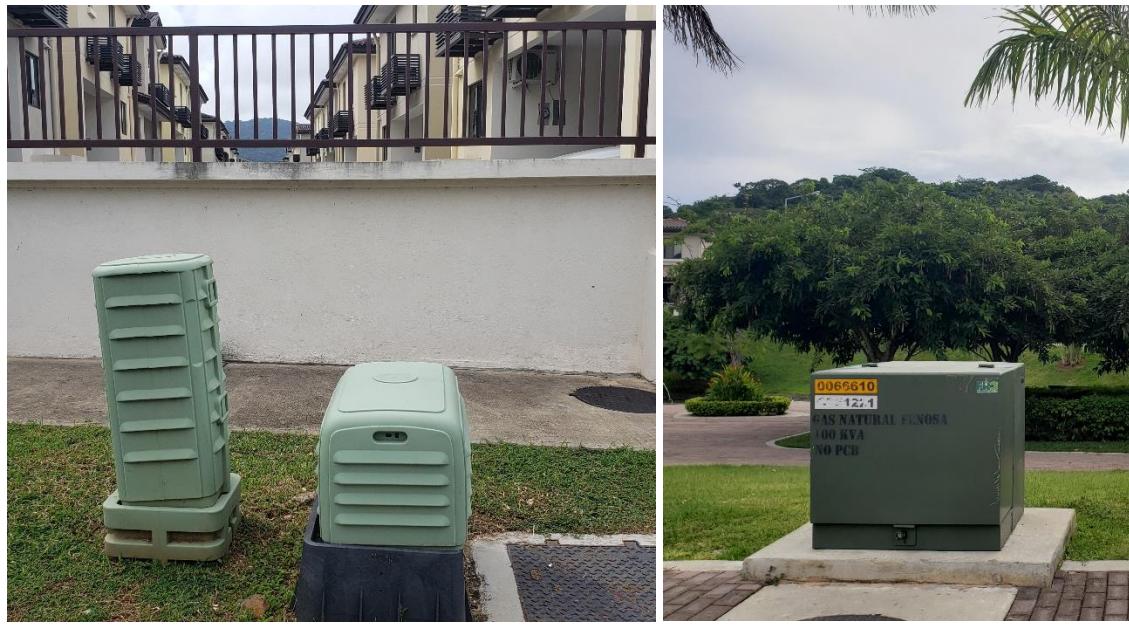
**Sistema de telecomunicaciones y electrico instalado**

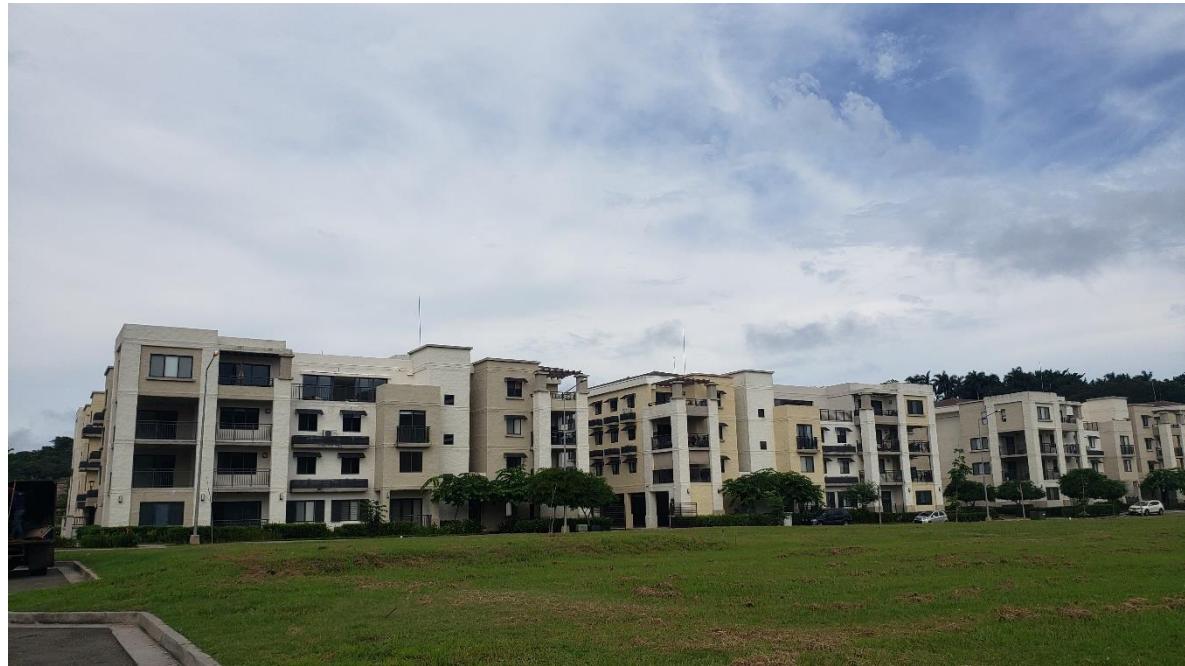
**Vista de edificios de apartamentos**

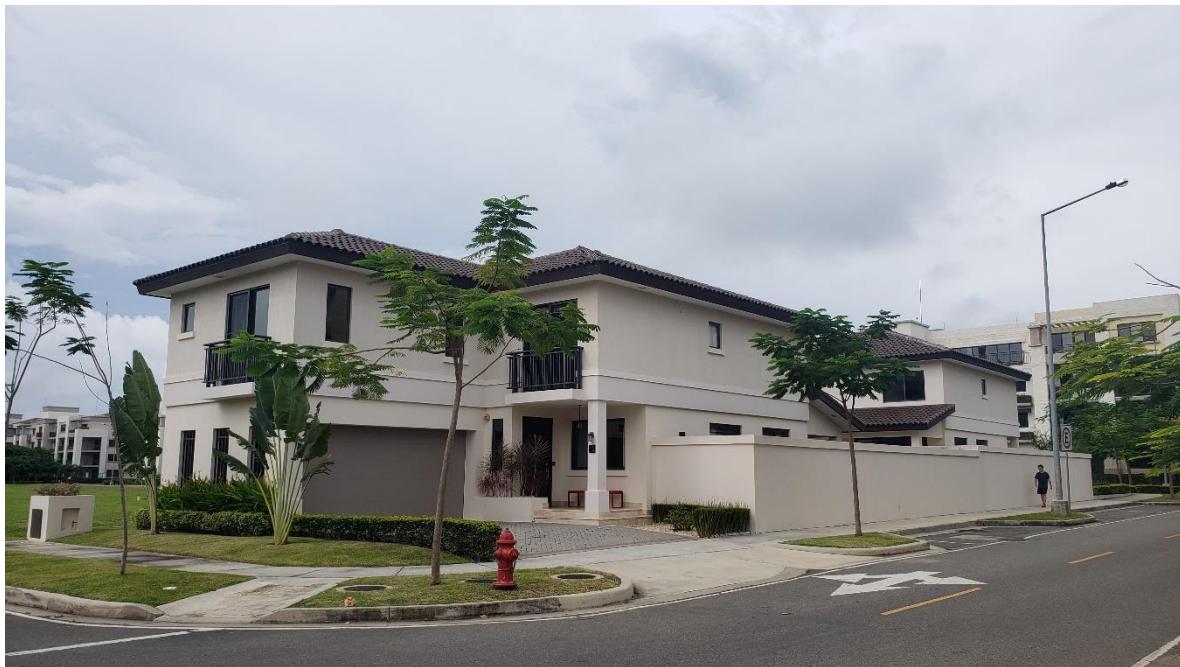
**Vista de residencias en el área conocida como Las Villas**

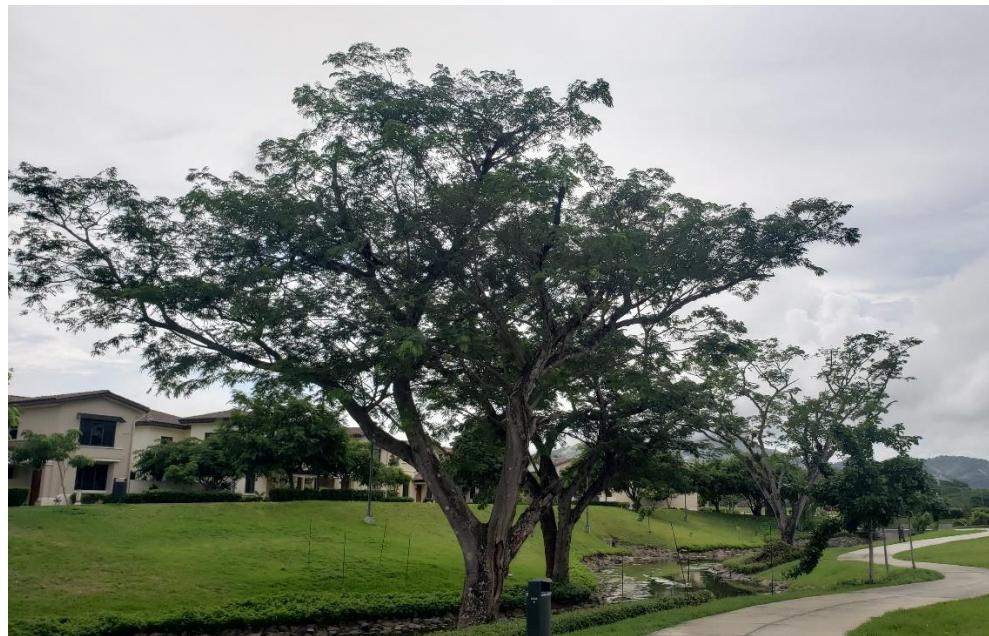
<b>D. Disminución de hábitat</b>						
Medida	Cumplimiento			Método de Verificación	Observaciones	Evidencia
	Cumple	No cumple	No Aplica			
Tratar que las zonas que serán conservadas como áreas verdes, coincidan con los lugares que actualmente conservan el mayor número de árboles para evitar la corta de vegetación.	X			Inspección de campo/ Revisión documental	El proyecto consta con áreas verdes en donde se mantuvieron algunos de los pocos arboles dispersos existentes previo al inicio del mismo.	<b>Ver Anexo 1 Fotografías 1 y 2</b>

Fotografía 1. Vista de árboles mantenidos en el proyecto

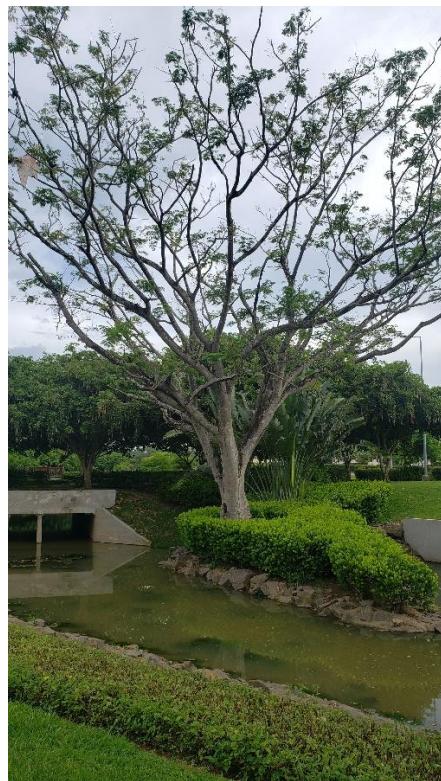
Fotografía 2. Vistas de árboles mantenidos en el proyecto

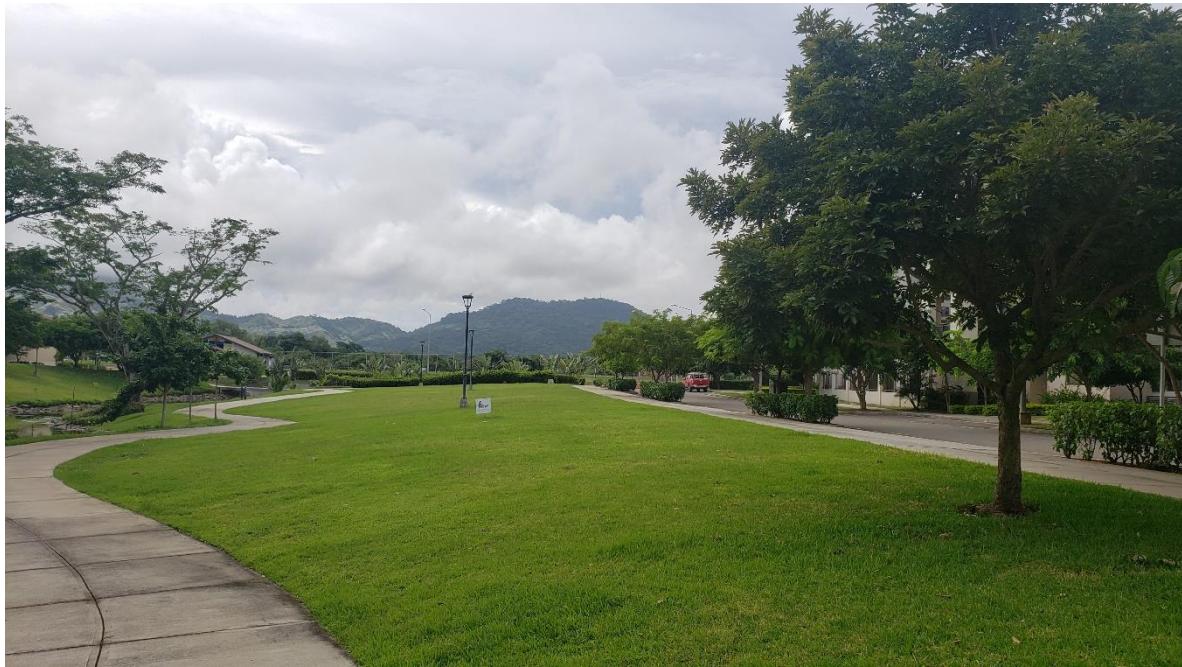
Medida	Cumplimiento			Método de Verificación	Observaciones	Evidencia
	Cumple	No cumple	No Aplica			
Establecer un plan de arborización	X			Inspección de campo	Se observan la arborización de las áreas públicas mediante la incorporación de diferentes especies arbóreas.	Ver Anexo 1 <b>Fotografías 3,4, 5 y 6.</b>
Realizar el pago correspondiente en concepto de indemnización ecológica.	X			Revisión documental	Se realizó el pago de la indemnización Ecología por 12 hectáreas de gramíneas y 71 árboles dispersos según lo que indica la Resolución N° ARAPO-AGICH-015-2012.	Ver Primeros Informes de Seguimiento Ambiental entregados.
<b>E. Obstaculización de la vía pública</b>						
Evitar que las máquinas obstaculicen las vías públicas.			X	Inspección de campo	No aplica Durante el periodo auditado no se evidenciaron trabajos de construcción que amerite la aplicación de esta medidas	
Colocar letreros preventivos de la entrada y salida del equipo pesado.			X	Inspección de campo	No aplica Durante el periodo auditado no se evidenciaron trabajos de construcción que amerite la aplicación de esta medidas

Fotografía 3. Áreas cubiertas con grama

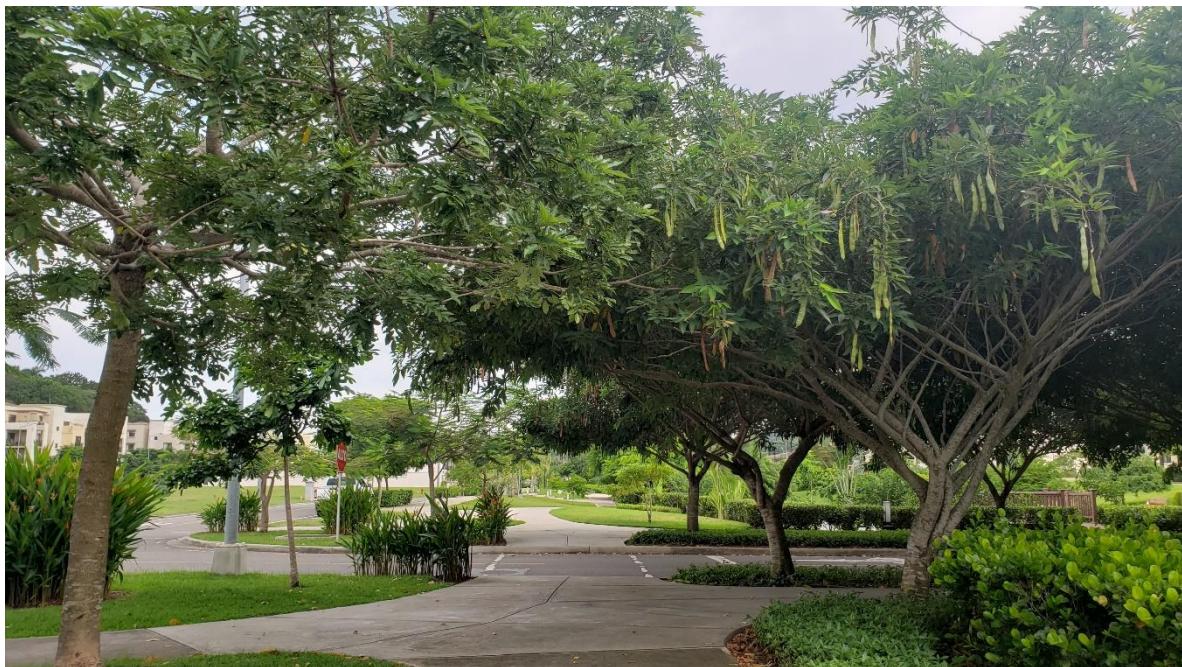
Fotografía 4. Arborización de áreas comunes (aceras)

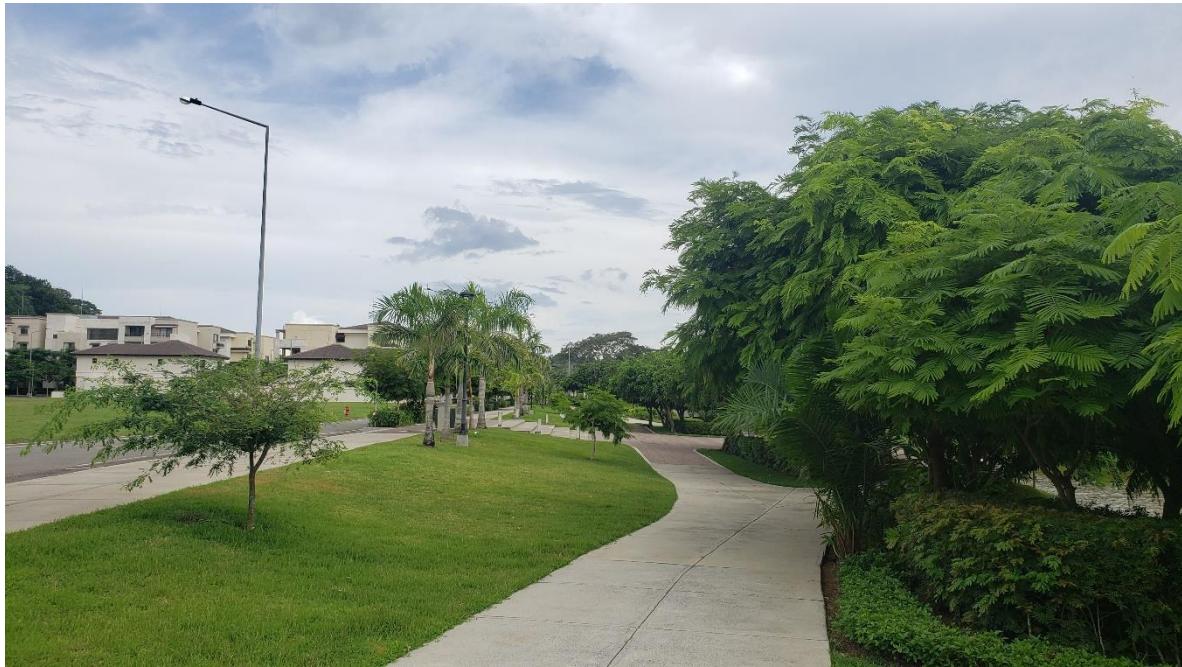
Fotografía 5. Vista de áreas con grama y arboles colindantes con el parque.

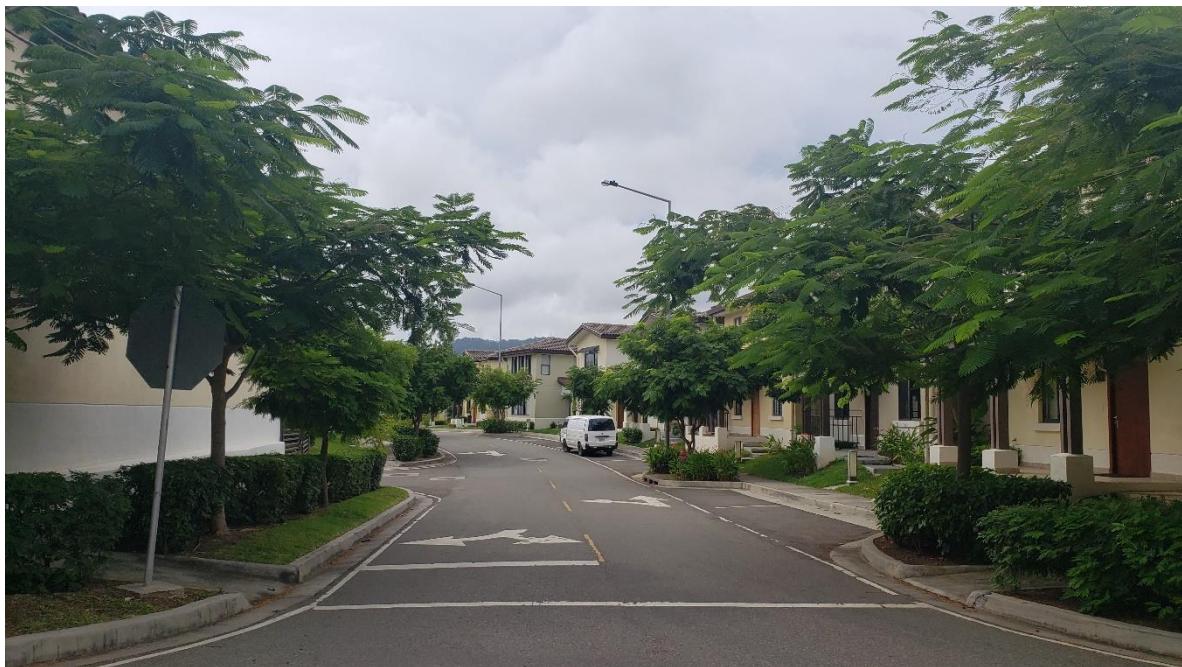
Fotografía 6. Arborización en calles internas del proyecto

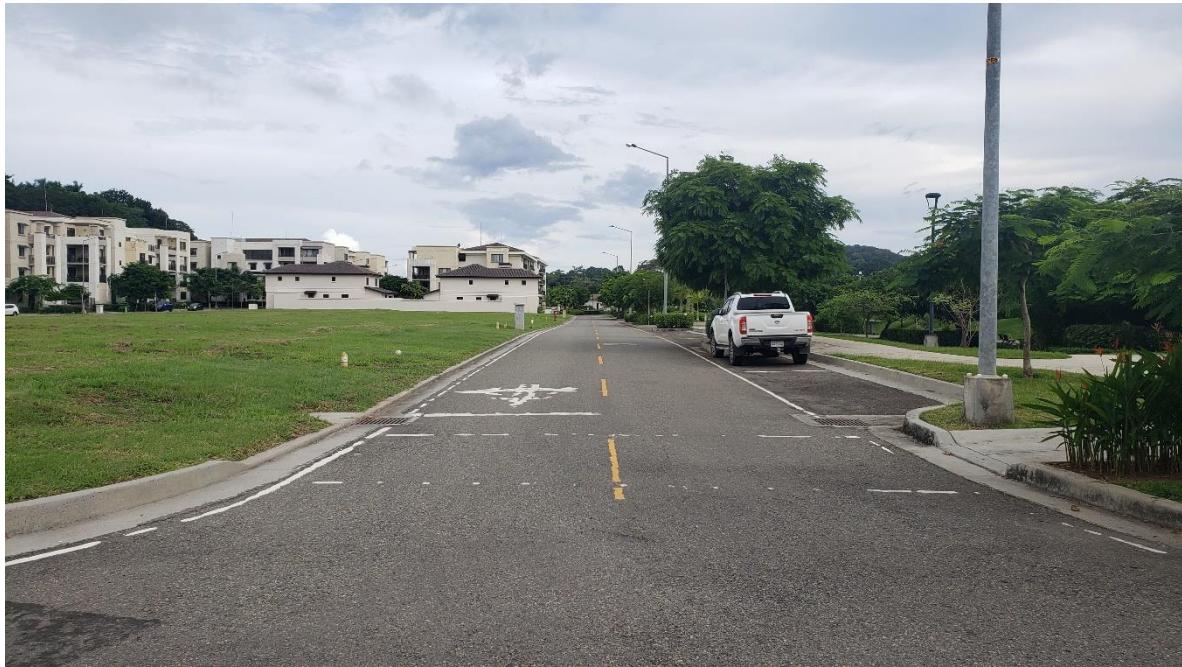
<b>F. Daños a las vías públicas</b>						
De comprobarse el daño de las aceras o las vías de acceso al área del proyecto; debido a las máquinas que se utilicen en los trabajos de construcción, el promotor deberá hacerse responsable y realizar las reparaciones correspondientes.	X			Inspección de campo	Culminados los trabajos de construcción se realizó la reposición de las áreas afectadas, incluyendo las aceras	Ver Anexo 1. <b>Fotografía 7, 8 y 9.</b>

Fotografía 7. Calles internas pavimentadas y con su señalización vertical y horizontal

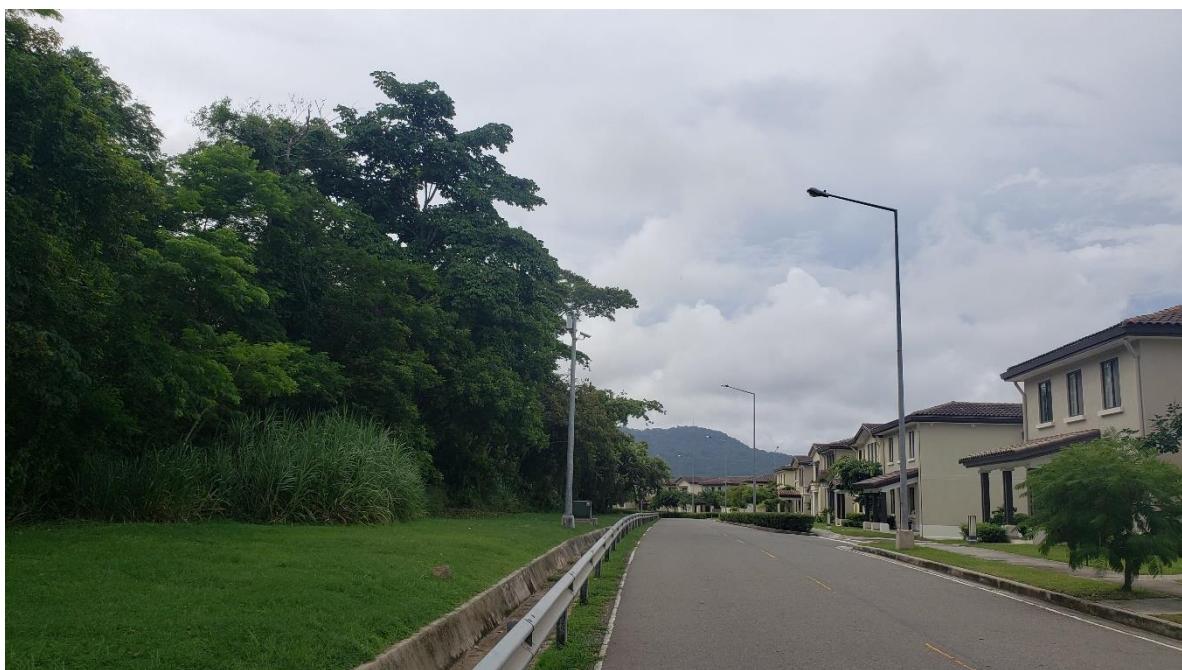
Fotografía 8. Vista de calle colindante con área boscosa. Puede apreciarse el canal de drenaje y sistema de iluminación.

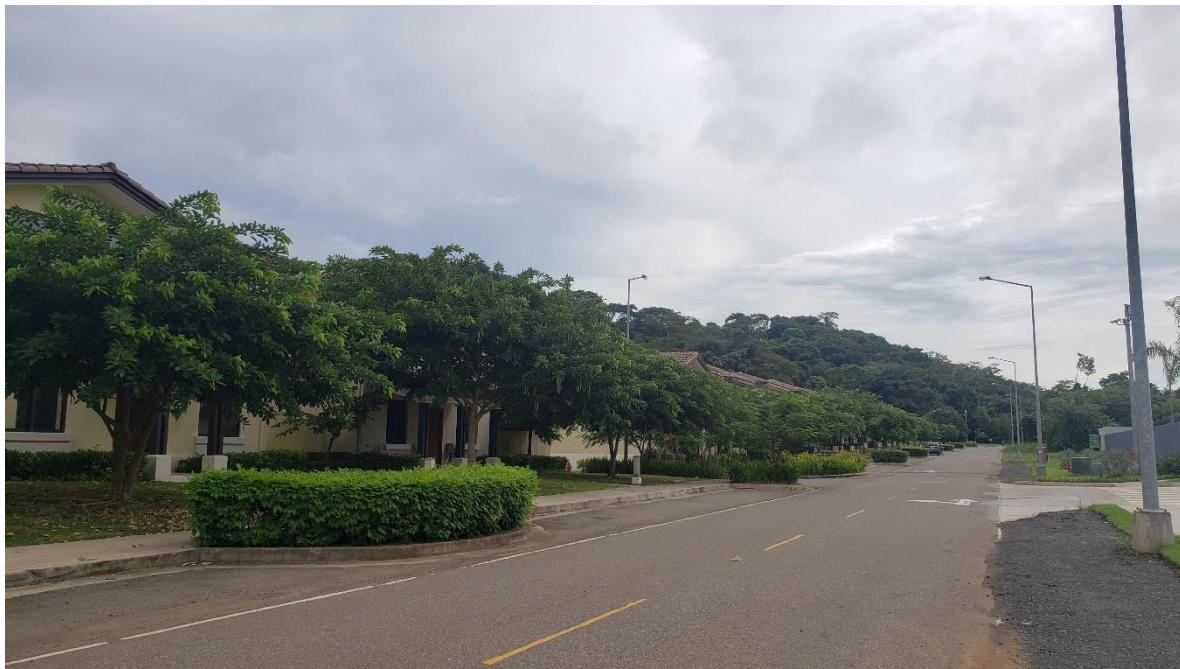
Fotografía 9. Vista de Avenida Lamb con residencias colindantes.

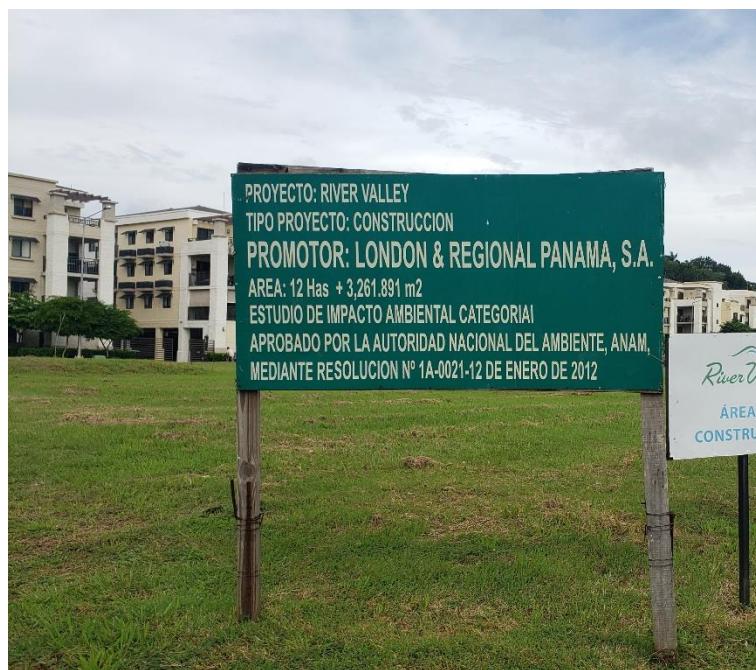
Colocar, dentro del área del Proyecto y antes de iniciar su ejecución, un letrero en	X			Inspección de campo	Se cuenta con letrero en el área de la cerca perimetral en el lote central donde se	<b>Ver Anexo 1 Fotografía 10.</b>

Fotografía 10. Letrero de Estudio de Impacto Ambiental
