INFORME TÉCNICO DE INSPECCIÓN

DRCC-IIo-267-2019

Proyecto:	CONSTRUCCIÓN DE PLANTA TORREFACTORA
Promotor:	PRODUCTOS ALIMENTICIOS PASCUAL S.A., (PAPSA)
Categoría:	I
Consultores ambientales:	DIGNO MANUEL ESPINOSA (I.A.R. 037-98); DIOMEDES A. VARGAS (I.A.R. 050-98)
Localización del proyecto:	SECTOR DE GARICÍN, CORREGIMIENTO DE RÍO GRANDE DISTRITO DE PENONOMÉ, PROVINCIA DE COCLÉ.
Fecha de inspección:	15 de octubre de 2019
Fecha de informe:	15 de octubre de 2019
Participantes:	<ul style="list-style-type: none">• Digno Espinosa – Por parte de los consultores ambientales• Kiriam González - Evaluación de Impacto Ambiental-MiAMBIENTE, Regional de Coclé.

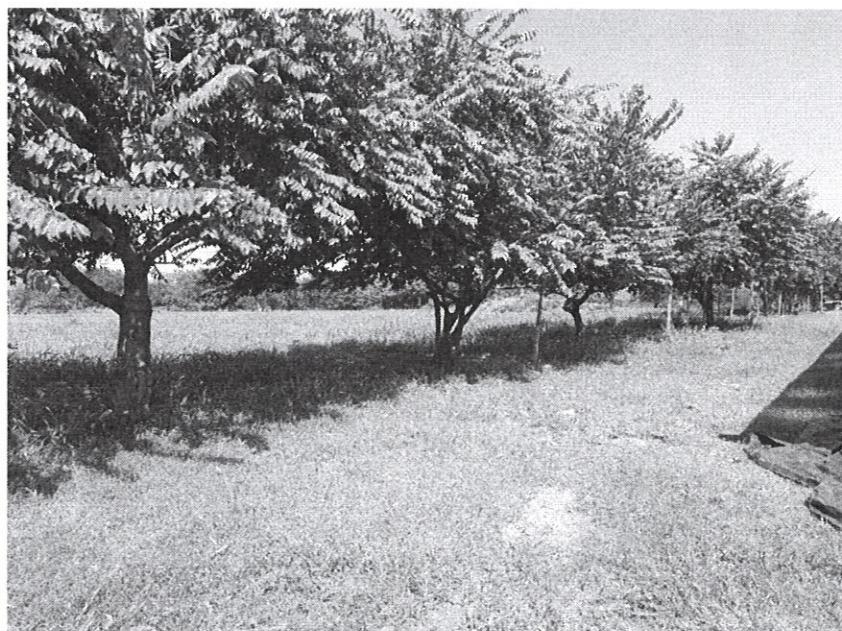
Observación 1: Al verificar la vegetación existente en el terreno propuesto para el proyecto, en su mayoría se observó gramínea y algunos árboles como división entre las dos fincas (cercas vivas). También se observó que el promotor ya cuenta con instalaciones en donde se ubican unas oficinas, depósitos para el recibo de café verde, donde le dan un tratamiento de secado natural, y una galera para limpiar y empacar el café y actualmente lo envían a una planta torrefactora ubicada en ciudad de Panamá, vía Transístmica, frente a la Cervecería Nacional. El consultor indicó que esta actividad ya es realizada por el promotor hace unos años, solo que ahora propone completar el proceso en estas instalaciones, y obtener un producto del café ya procesado; por lo que el promotor requiere de la construcción de las tres nuevas áreas.

Fig. 1: Se observa la vegetación existente tipo gramínea y la cerca viva que existe, la cual divide las dos fincas propuestas para el proyecto.

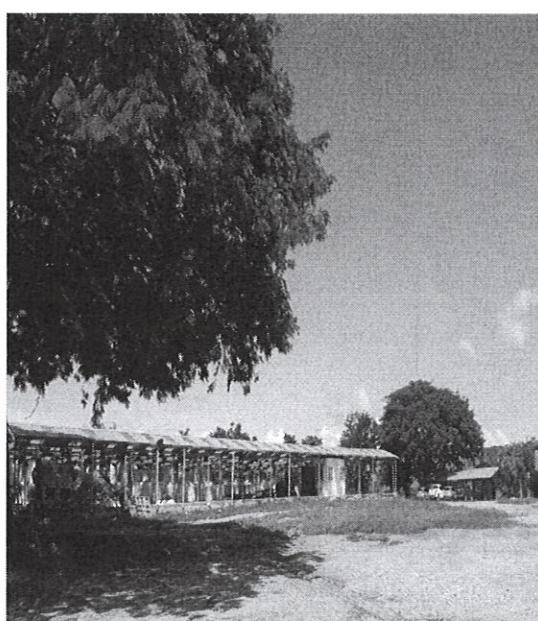
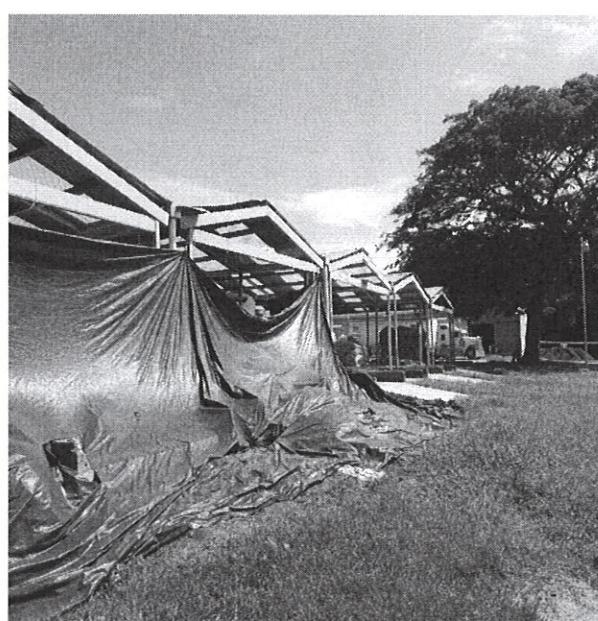
Observación 4: Al momento de realizar la inspección se pudo observar el área de secado natural del café verde, el cual cuenta con galeras abiertas, sin embargo el EsIA no describe si esta área será remodelada, demolida o sustituida por una de las nuevas áreas que requieren construir.

Fig. 2 y 3: Se observa las galeras destinadas al secado natural del café

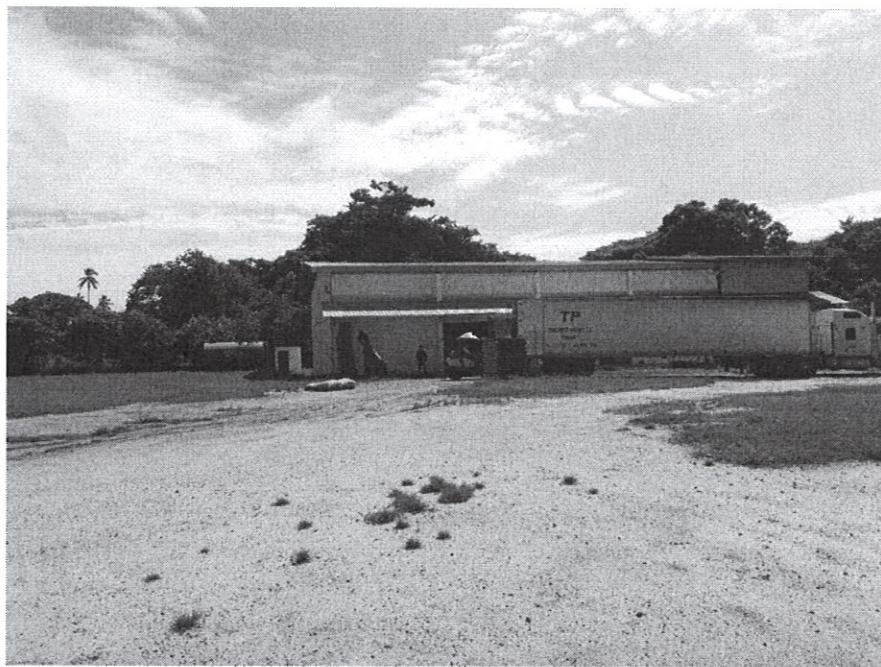
Fig. 4: Se observa la galera donde realizan la limpieza y empacado del café para ser enviado a empresa torrefactora ubicada en la ciudad de Panamá.

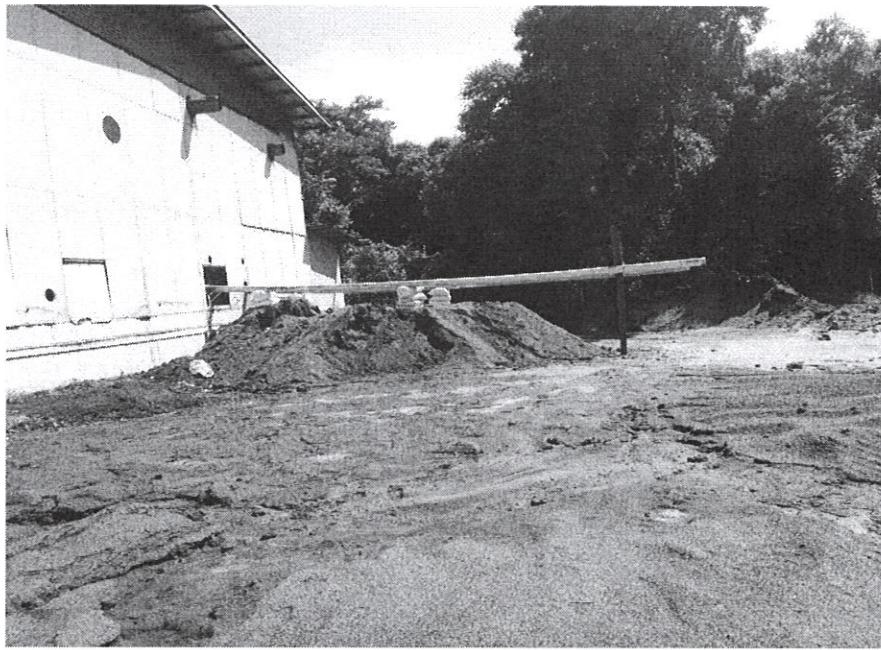
Observación 5: Igualmente al momento de realizar la inspección se pudo observar la galera cerrada donde actualmente realizan la limpieza y empacado del café (grano limpio y seco) para enviarlo a la ciudad de Panamá y se pudo apreciar un área abierta (suelo) donde depositan el material procedente del descascarillado del grano de café, y se aprecia que este desecho sólido se acumula en esa área y gran parte se encuentra húmedo por el agua lluvia, sin embargo en el EsIA señalaron que este desecho será recolectado y llevado al vertedero municipal.

Fig. 5: Se observa el área abierta (suelo) donde depositan el material procedente del descascarillado del grano de café, y se aprecia que este desecho sólido se acumula en esta área.

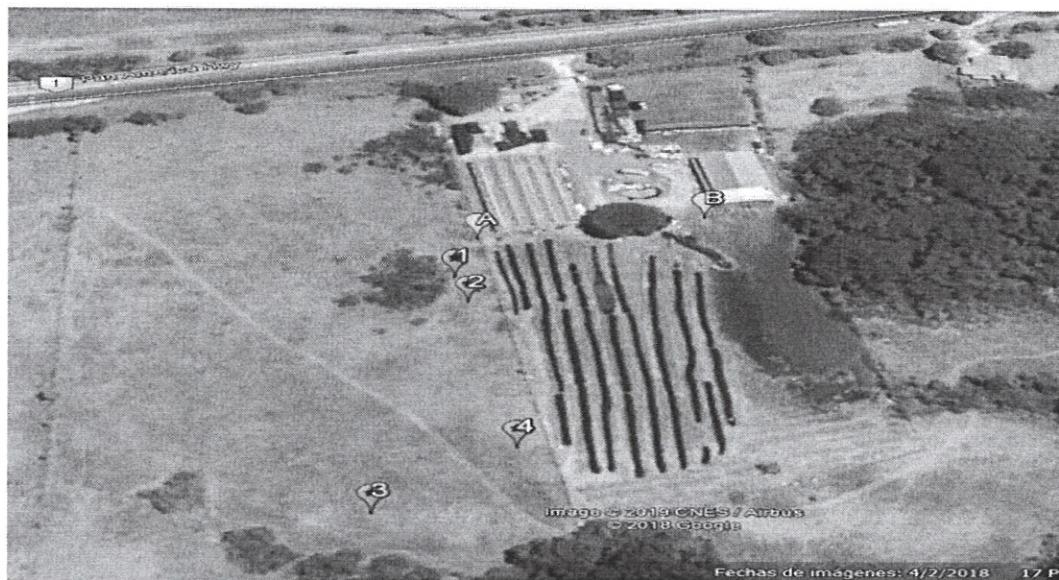
Observación 2: Al observar que ya existen infraestructuras dentro de una de las fincas propuestas para el proyecto, se procedió a tomar coordenadas para verificar si las mismas se encuentran dentro del polígono indicado en el EsIA. También se tomaron coordenadas dentro del área señalada donde construirán las nuevas instalaciones, dichas coordenadas fueron comparadas con las presentadas en el EsIA, y las mismas se encuentran fuera del área del polígono presentado.

Fig. 6. Vista en google Earth, con referencia de las coordenadas tomadas en campo (A parte del área señalada como área del proyecto y B instalación existente) comparadas con las coordenadas presentadas en el estudio (1, 2, 3 y 4).

- Lo observado en campo, concuerda con la descripción de la línea base presentada en el EsIA, del proyecto categoría I, denominado **CONSTRUCCIÓN DE PLANTA TORREFACTORA**.
- Se corroboró que el proyecto no se ubica dentro del área señalada en el EsIA, por lo que se requiere la corrección y actualización de las coordenadas referentes al polígono que utilizarán para el proyecto.
