PLANTA POTABILIZADORA **ING. JOSÉ G. RODRÍGUEZ (PANAMÁ OESTE)**

PRIMER INFORME SEMESTRAL DE SEGUIMIENTO SOBRE LA APLICACIÓN Y EFICIENCIA DE LAS MEDIDAS DE PREVENCIÓN, CONTROL Y MITIGACIÓN ESTABLECIDAS EN EL PLAN DE MANEJO AMBIENTAL CATEGORÍA II Y LA RESOLUCIÓN DEIA-IA-009-2019

CÓDIGO PROYECTO	CÓDIGO DISCIPLINA	TIPO DE DOCUMENTO	NUMERO DE DOCUMENTO	REV
PA03C1	MA	IN	0025	A

“ESTUDIO, DISEÑO, CONSTRUCCIÓN, OPERACIÓN Y MANTENIMIENTO DE LA
PLANTA POTABILIZADORA ING. JOSÉ G. RODRÍGUEZ”

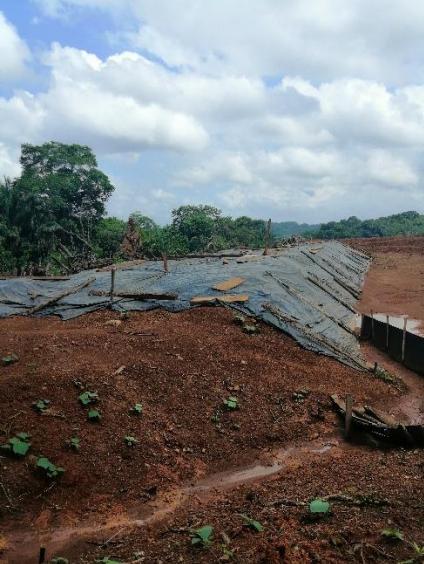
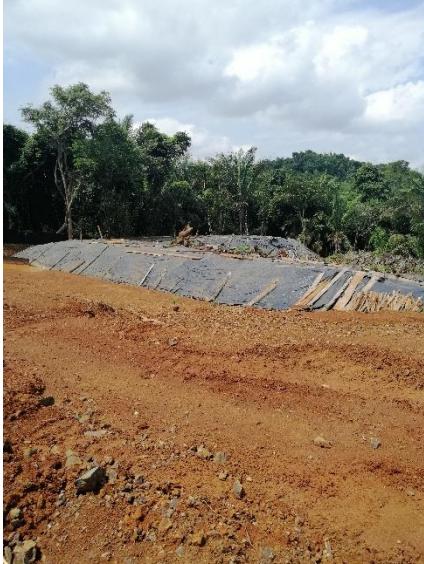
<p>Foto N°1 Área de almacenamiento temporal de suelo orgánico.</p>

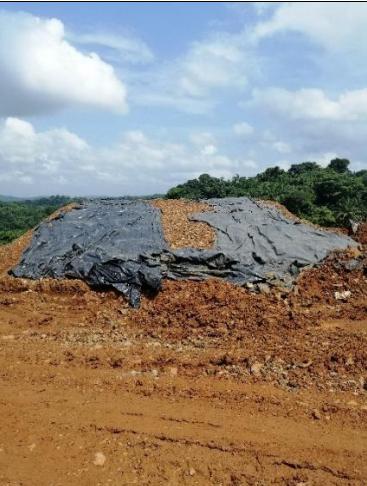
Foto N°2. Almacenamiento de material para uso en el proyecto.	Fotografía N°3. Taludes existentes en el proyecto

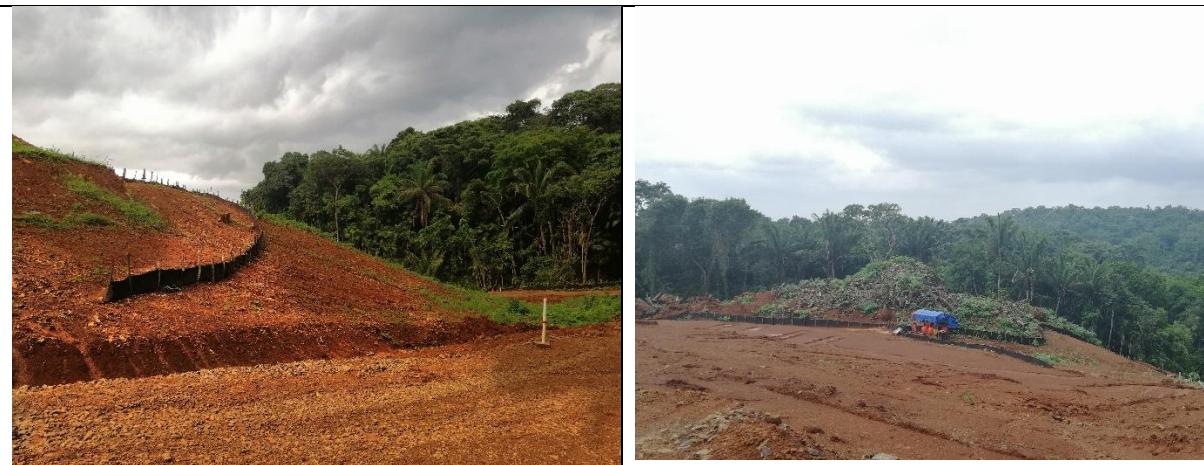
Foto n° 4. Barreas existentes para evitar arrastre de sedimentos

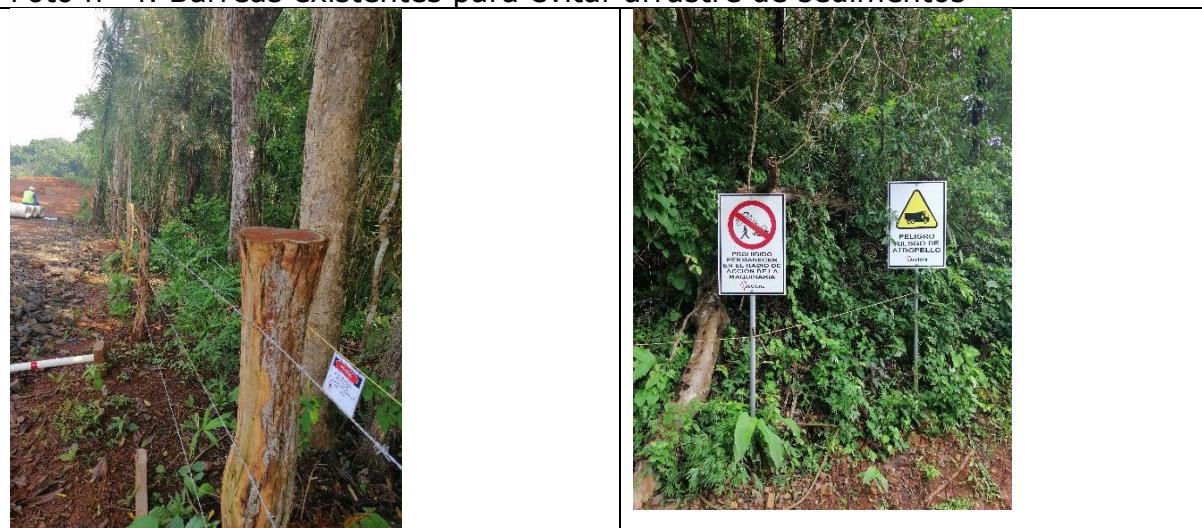
Remover la vegetación solamente en los sitios debidamente	Ejecutada	100%	Limpieza de cobertura vegetal	Ver anexo N°1. Foto N° 5	Promotor/Contratista	En el recorrido al área del proyecto se pudo evidenciar la

Figura N° 5. Delimitación del proyecto

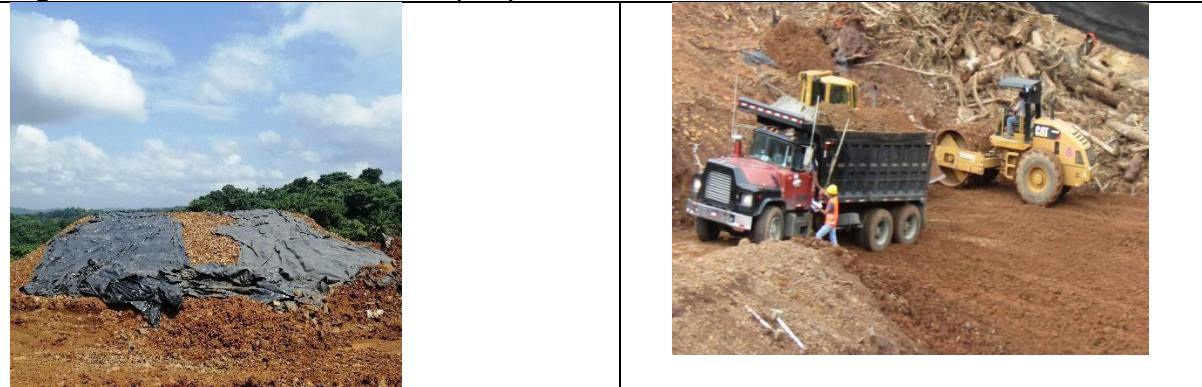
Figura N° 6. Material excedente de excavaciones cubierto con lona plástica

Figura N° 7 Volquetes con lona para evitar desprendimiento de partículas.

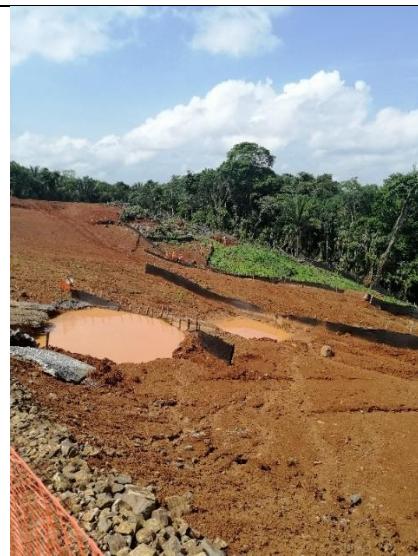
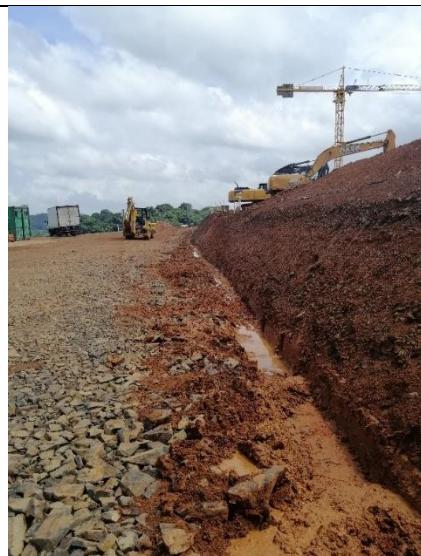
Foto N° 8. Drenajes y sistemas de contención de material

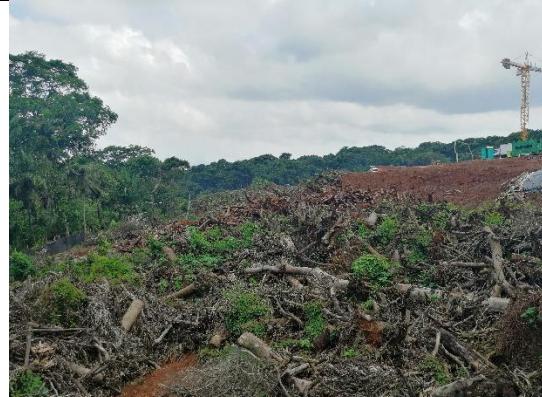
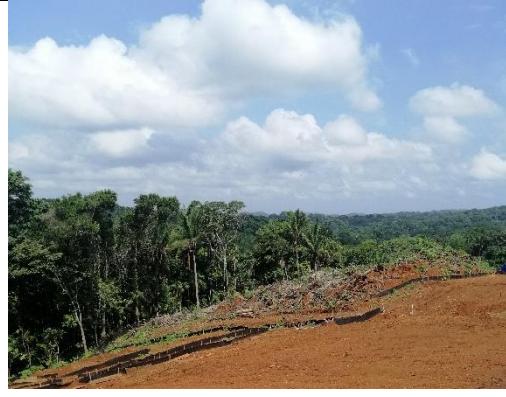
Foto N° 9. Almacenamiento de desechos vegetales

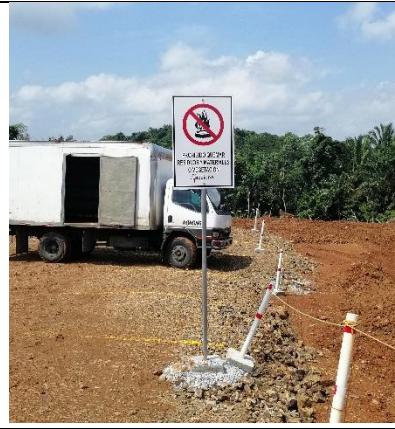
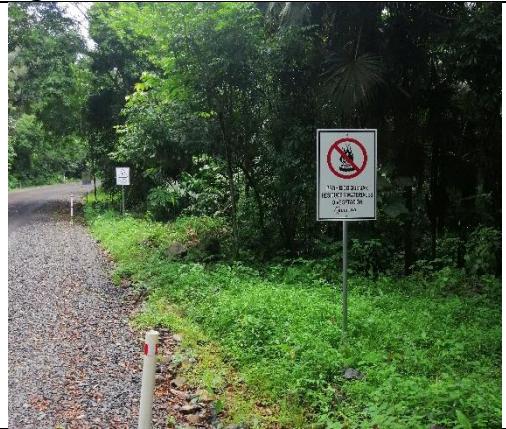
Prohibición de toda quema de residuos, materiales o vegetación	Ejecutada	100 %	Letreros de prohibición de quema	Ver anexo N°1. Foto N° 10	Promotor/Contratista	El proyecto cuenta con letreros informativos donde indican la prohibición de la quema de residuos. De manera adicional esta norma es difundida entre el personal

Foto N° 10. Letreros de prohibición de quema de residuos

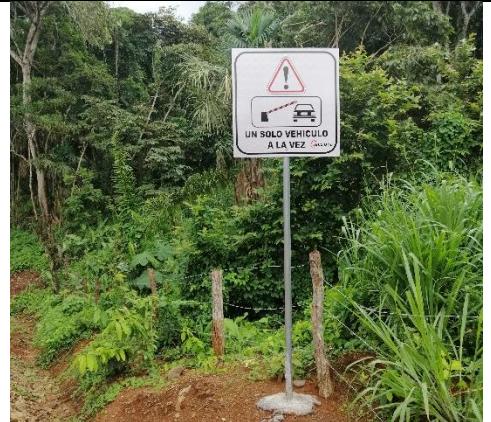
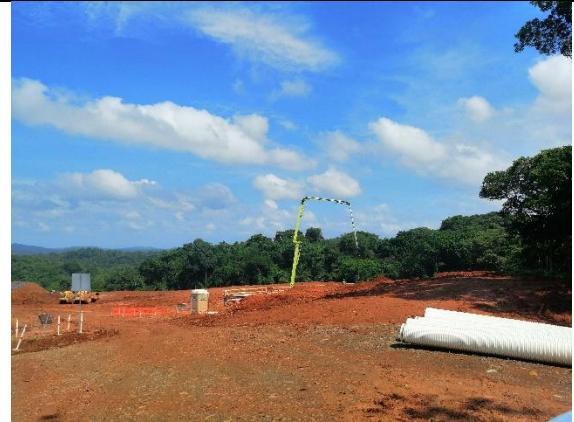
Foto N° 11. Delimitación interna de áreas de trabajo y circulación.

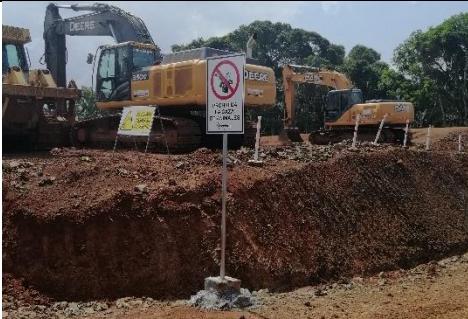
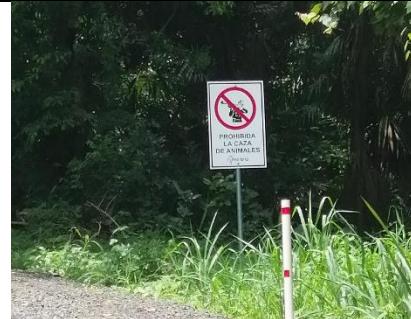
Foto N° 12. Letreros de prohibición de caza en el proyecto

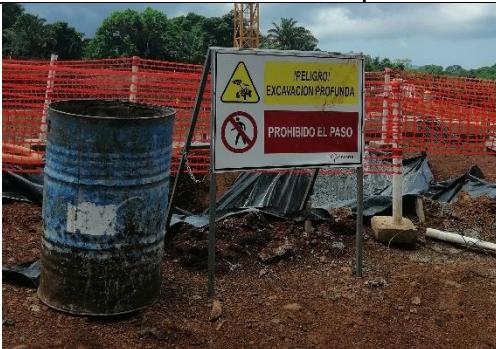
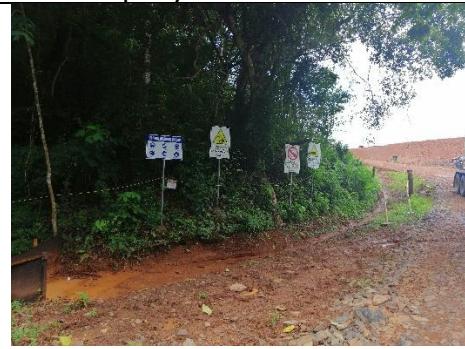
Foto 13. Letreros de Medidas de Seguridad en el proyecto

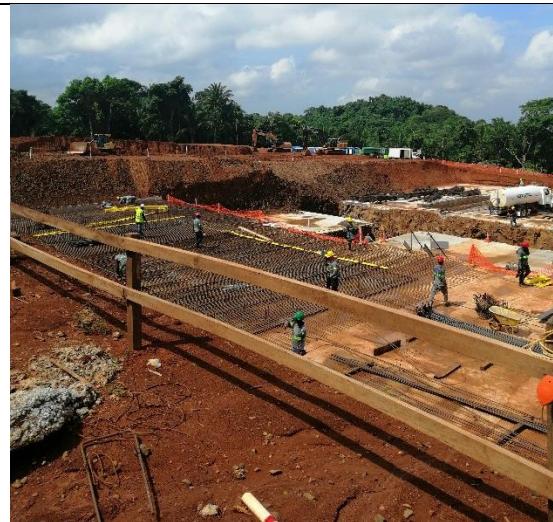
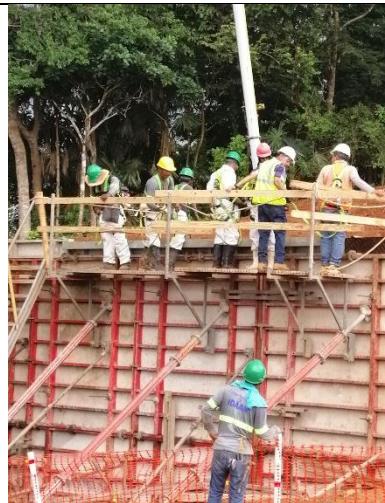
Foto N° 14. Uso de EPP por parte del personal de la obra

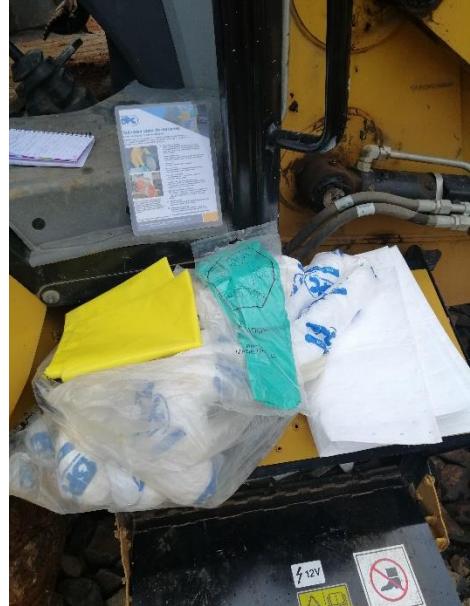
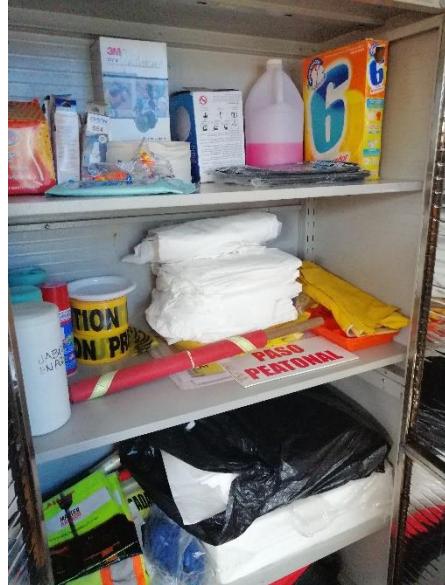
Foto N° 15. Kit de atención de derrame en equipos y oficinas de subcontratista de movimiento de tierra

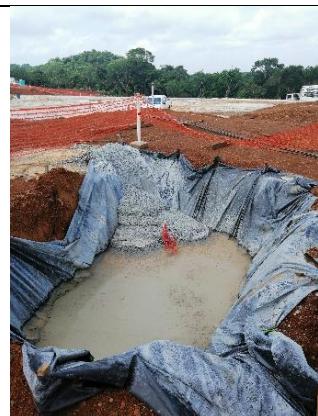
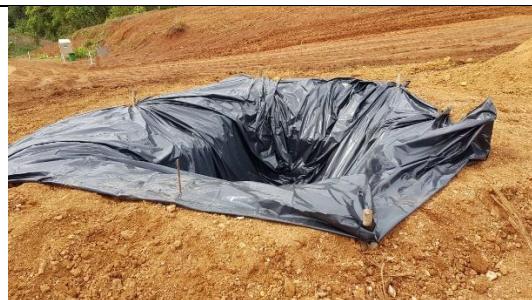
Foto N° 16. Tinas de lavado de concreteras.

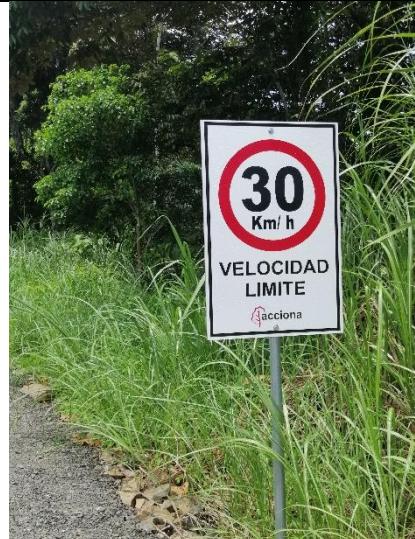
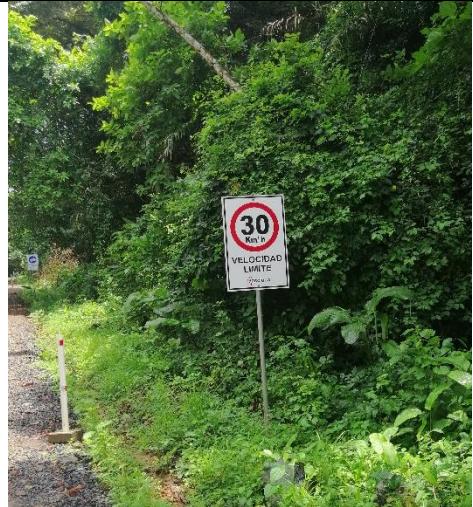
Foto N° 17. Límites de velocidad existentes en el proyecto.

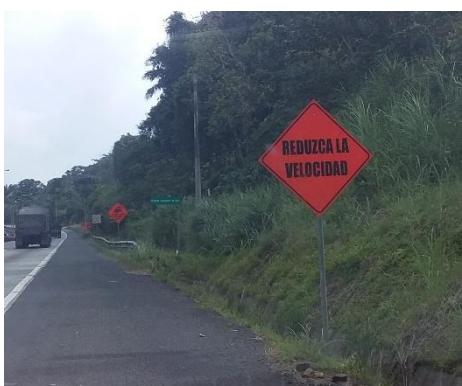
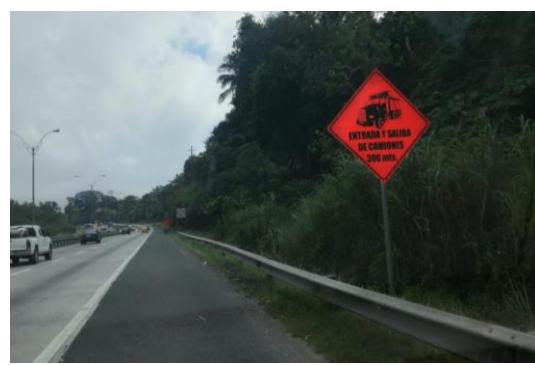
Los dispositivos para la regulación del tránsito, deben	Ejecutada	100%	Litereros informativos	Anexo N° 1 Foto N° 18	Promotor/ Contratista	Se puede apreciar sobre la vía Centenario, cercana a

Foto N° 18. Aviso de peligro en vías de acceso a proyecto.

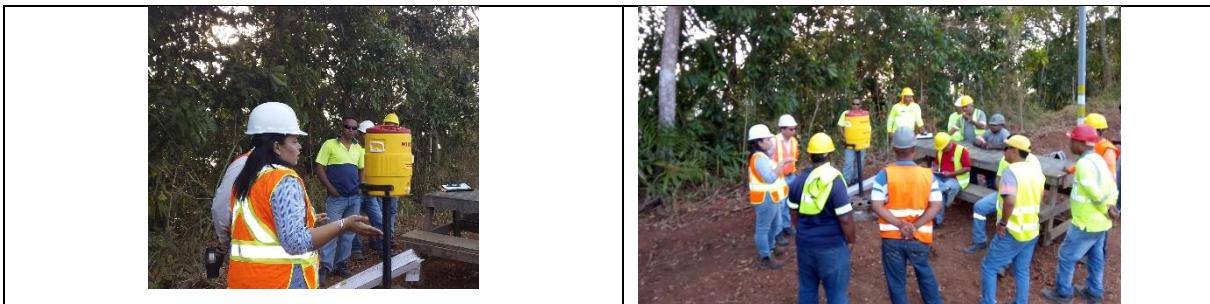
Foto Nº 19 Capacitaciones Ambientales

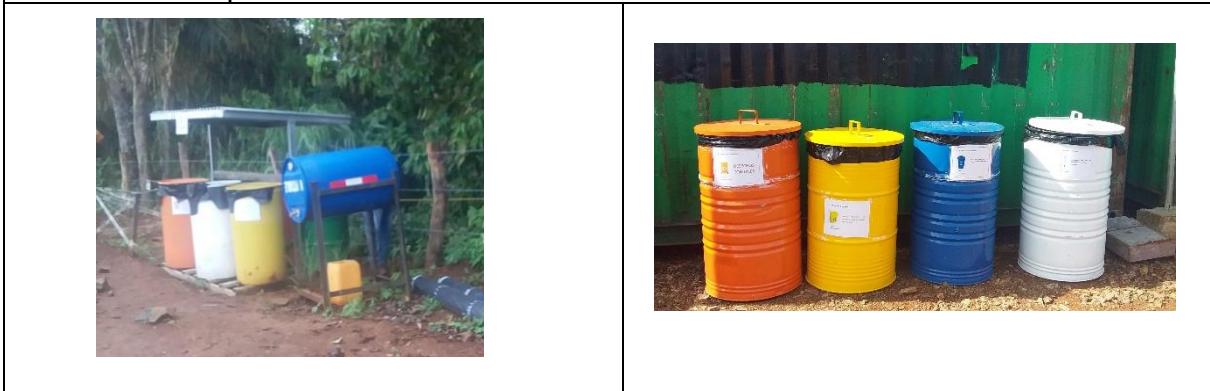
Foto Nº 20 Estaciones de Reciclaje en el Proyecto

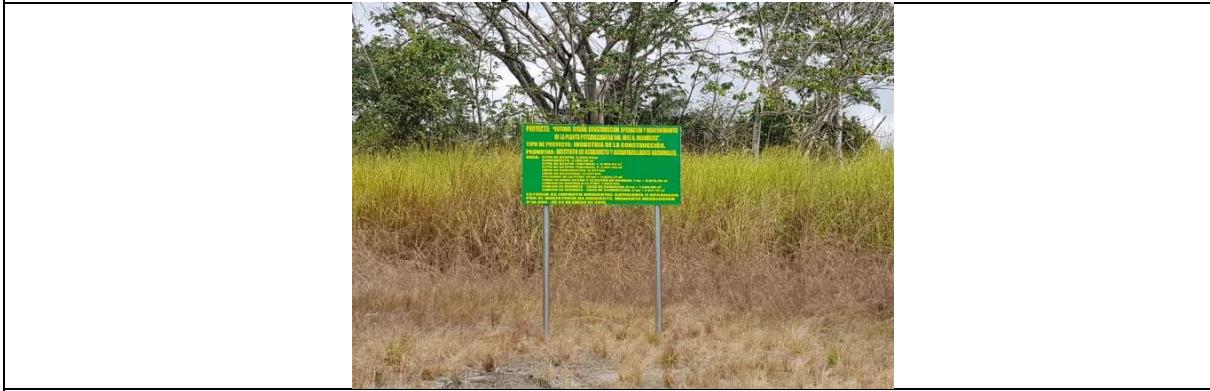
Foto 21 Letrero del EIA, en la entrada del proyecto.

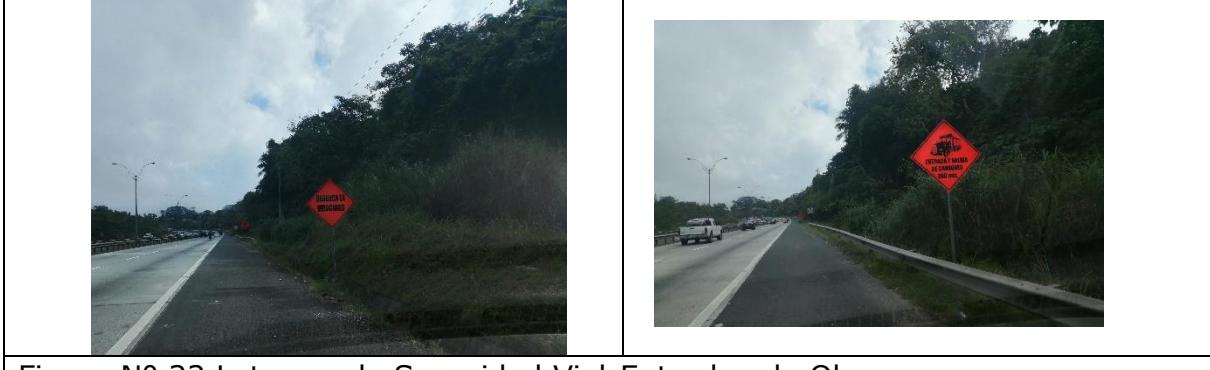
Figura Nº 22 Letreros de Seguridad Vial-Entrada a la Obra.

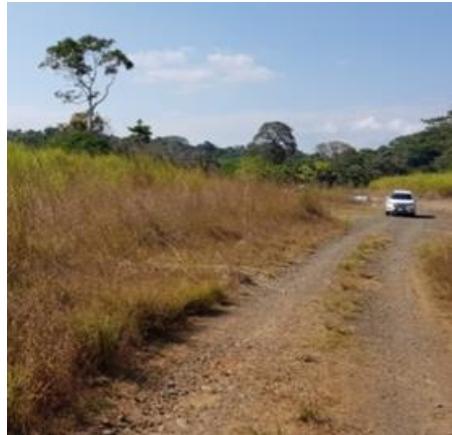
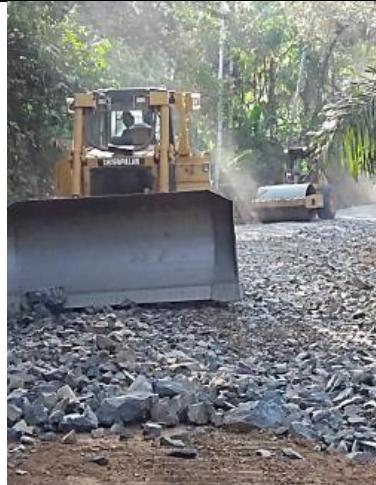
Foto Nº 23 Mejoramiento de Vías en el proyecto

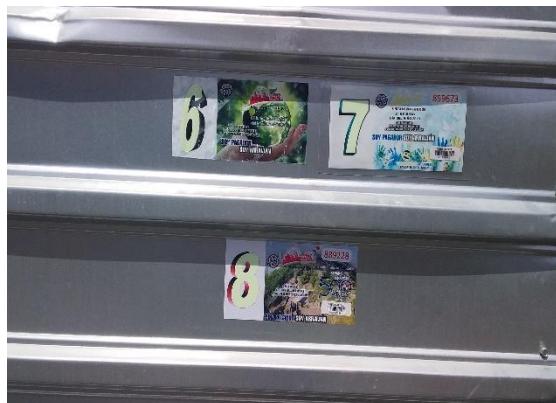
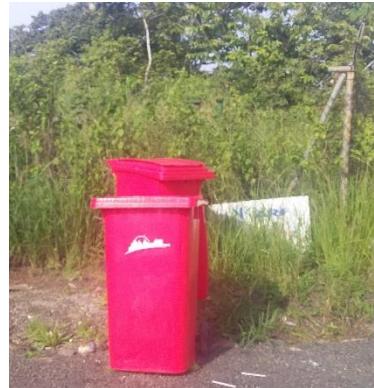
Foto Nº 24 Recolección de desechos realizada por la empresa Aseo Capital
