Informe de Seguimiento Ambiental No 2
PLAN DE MANEJO AMBIENTAL (PMA)
Periodo: Marzo a Mayo 2019

**Resolución de
Aprobación
DRPO- AEIA-RES-
IA-073-18**

PROYECTO: NIVELACIÓN Y ACONDICIONAMIENTO DE TERRENO DE PANAMÁ PACIFICO

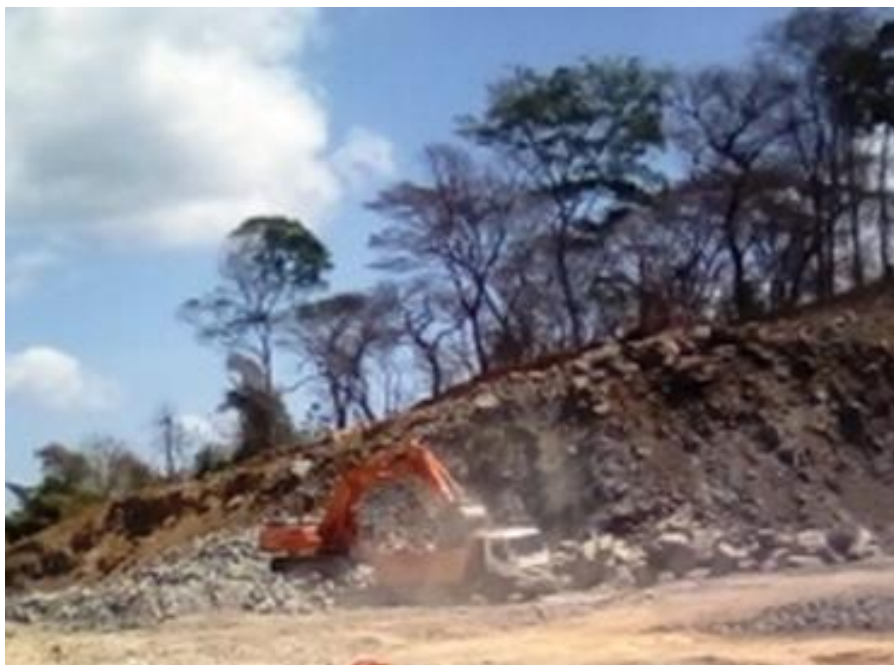
Vista de trabajos de remoción de material pétreo luego de voladura

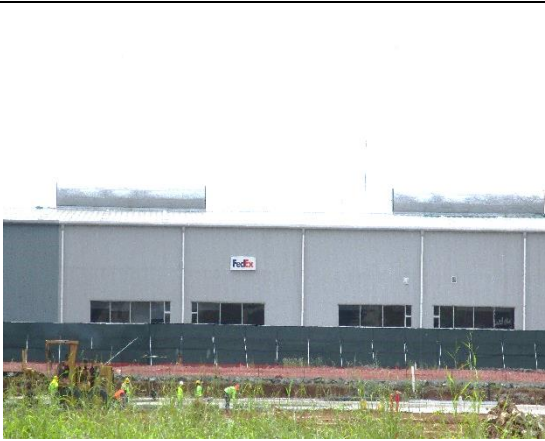
1. Delimitar el área de trabajo para evitar afectar otras áreas.	X			Inspección de campo	Los trabajos son realizados en el área delimitada. Se colocó cerca lateral e de la obra un área cercana al final limitante con otro proyecto.	Ver Anexo 1: Fotografía 1

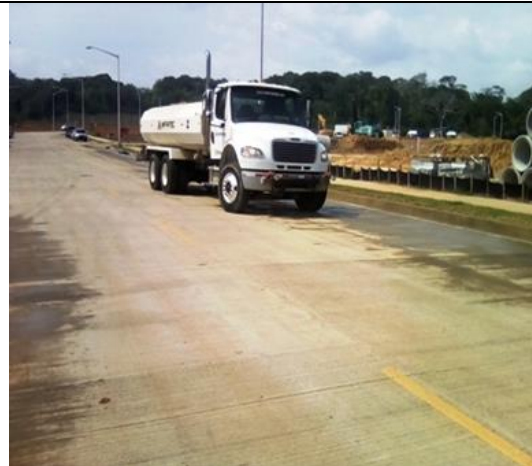
2. De realizarse las actividades durante la época seca, deben implementarse medios que mantengan humedecido el suelo durante los trabajos de levantamiento de cimientos para estructuras.	X			Inspección de campo	Se cuenta con camión cisterna para control del polvo.	Ver Anexo 1: Fotografía 2

8. Cumplir con la implementación de las medidas de mitigación y control necesarios para evitar liberación de partículas de polvo durante la fase de excavación, movimiento de tierra y compactación.	X			Revisión Documental/ Inspección de Campo	El personal que pudiera estar expuesto a partículas suspendidas se les provee del equipo de protección respiratoria. Se mantiene en el proyecto un camión cisterna para control de polvos cuando sea requerido	Ver Anexo 1. Fotografía 2 Ver Anexo 3: Registro de entrega de EPP

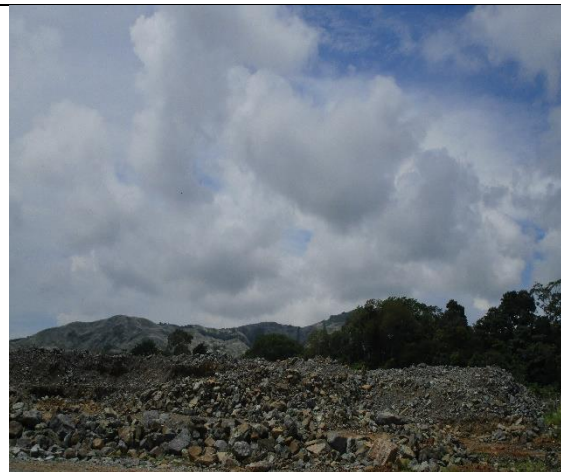
1. Contar con un sitio de acopio delimitado para almacenar aquellos desechos de construcción que podrían ser reutilizados o reciclados.	X			Revisión Documental/ Inspección de Campo	El material extraído de las voladuras es acopiado en lote frente al proyecto. El material vegetal de la tala fue llevado a un botadero autorizado	Ver Anexo 1: Fotografía 4

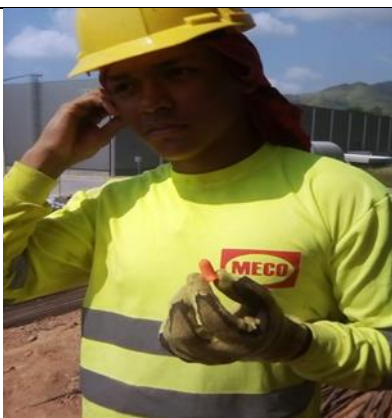
4. Los trabajadores deben contar con los equipos de seguridad laboral tales como: Cascos de seguridad, guantes de seguridad, protectores auditivos, careta de soldar con vidrios del tono adecuado, protectores para exposición a luz solar.	X			Revisión documental/ Inspección de Campo	Se dota al personal de EPPs (propios de la actividad).	Ver Anexo 1. Fotografía 5 Ver Anexo 3: Registro de Entrega de EPPs.

5. El Promotor deberá cumplir con las normas COPANIT-44-2000 “Condiciones de Higiene y Seguridad en ambientes de trabajo donde se genere ruido.	X			Revisión Documental/ Inspección de Campo	Se provee del equipo de protección personal auditiva a los trabajadores según la actividad a realizar.	Ver Anexo 1. Fotografía 5 Ver Anexo 3: Registro de entrega de EPP

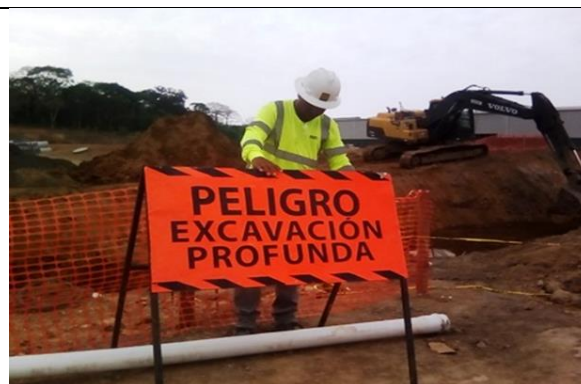
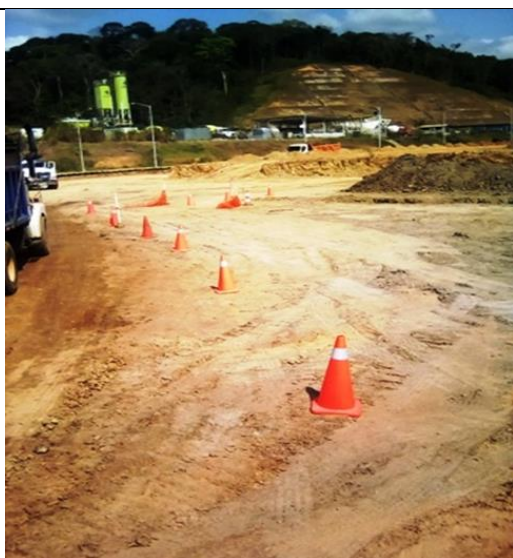
13. El promotor se compromete a establecer horarios, ruidos, velocidades y frecuencia de tráfico hacia y desde la obra en cercanía de núcleos urbanos.	X			Revisión Documental/ Inspección de Campo	Se observan en el área señalizaciones de seguridad y preventivas en cuanto al control de velocidad.	Ver Anexo 1: Fotografías 6 y 7

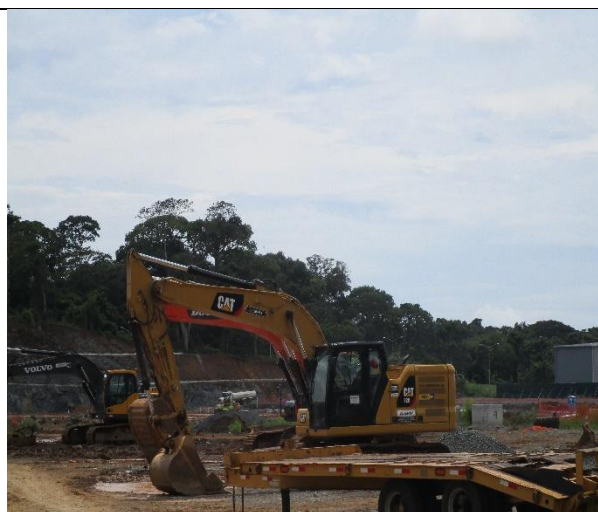
1. Prohibir el mantenimiento de equipos y maquinarias dentro del proyecto (traslado de los materiales al campamento).	X			Inspección de Campo	No se realizan los mantenimientos preventivos de la maquinaria dentro de la obra. Se cuenta con un área donde se aparcen los equipos cuando no están en uso.	Ver Anexo 1: Fotografía 8

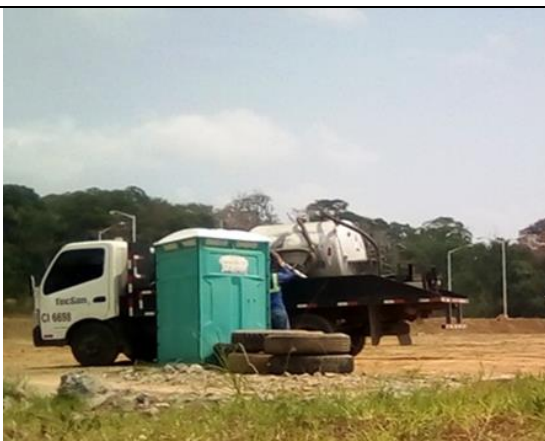
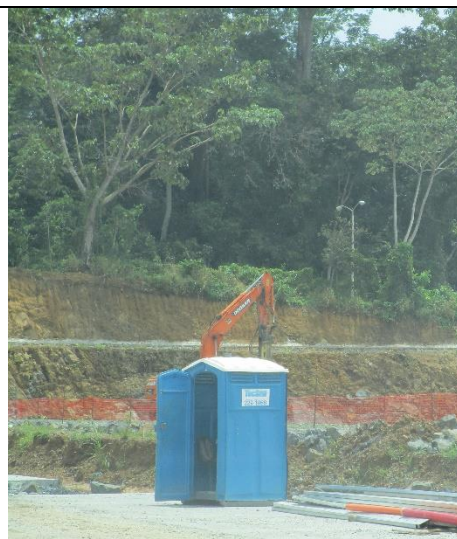
2. Proveer de la cantidad de letrinas portátiles en función de la cantidad de trabajadores (una letrina por cada 1 hasta 12 trabajadores) y asegurarse de la su recolección con una frecuencia de al menos dos (2) veces a la semana con equipos y personal especializado.	X			Inspección de Campo	Se cuenta con dos sanitarios portátiles en proyecto. La limpieza de estos es realizada dos veces a la semana por la empresa que brinda el servicio de alquiler.	Ver Anexo 1: Fotografías 9 y 10 Ver Anexo 3. Manejo de los desechos líquidos

12. Disponer de manera adecuada todos los desechos producidos por el proyecto en las fases de relleno y movimiento de tierra, y abandono si fuere el caso. En lo referente a las letrinas portátiles se colocaran según número de trabajadores.	X			Inspección de Campo	El material extraído de las voladuras es acopiado en lote frente al proyecto. Se cuentan con letrinas portátiles que son mantenidas semanalmente por la empresa proveedora del servicio.	Ver Anexo 1: Fotografías 4, 9 y 10

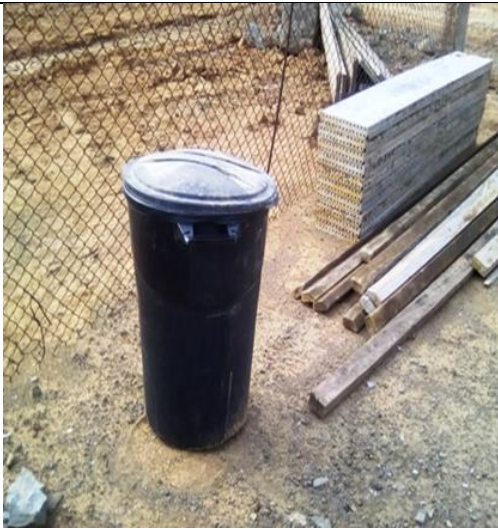
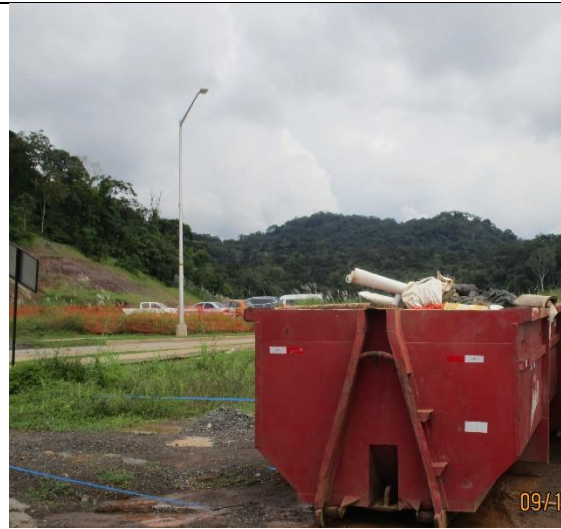
3. Revegetación de las áreas que no queden cubiertas, con gramíneas.			X	Inspección de Campo	Esta medida aun no aplica.	
4. Disponer en sitio adecuado de los desechos generados.	X			Inspección de Campo	Se cuenta con volqueta para el acopio de los desechos en el área. Se mantienen recipientes para el depósito de los desechos sólidos en el área del comedor y en obra.	Ver Anexo 1: Fotografías 11 y 12

4. Prohibir en el proyecto la acumulación de desechos por más de 5 m3.	X			Inspección de Campo	Se cuenta con volqueta para el acopio de los desechos en el área. Los residuos son retirados en frecuencia que no permite que se acumulen fuera del sitio de acopio (volqueta)	Ver Anexo 1: Fotografía 11

5. Contar con un sitio debidamente autorizado o adecuado para el depósito de los desechos que genere el proyecto.	X			Inspección de Campo	Debido a la actividad actual sólo se genera desechos domésticos del personal. Se cuenta con volqueta para el acopio de los desechos en el área.	Ver Anexo 1: Fotografía 11

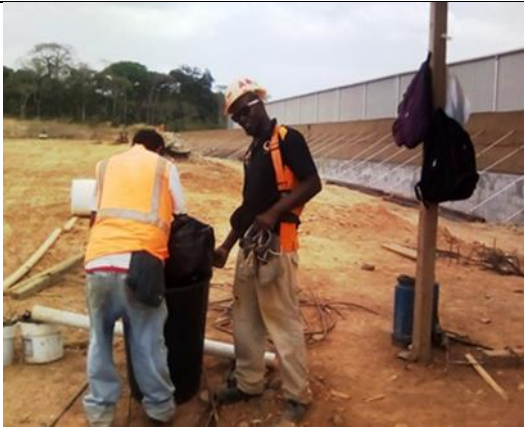
Fotografía 13.

3. Establecer un procedimiento para la recolección diaria de los desechos generados y su disposición en sitios de acopio establecidos	X			Inspección de Campo	Diariamente se realiza recolección de los desechos depositados en bolsas plásticas en los recipientes para ser colocados en el volquete para su posterior disposición.	Ver Anexo 1: Fotografías 13

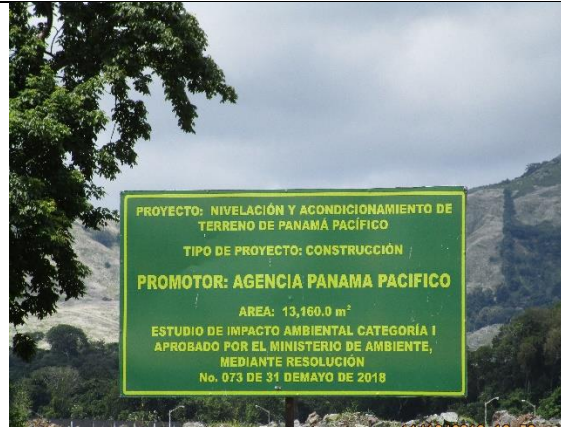
1. Colocar dentro del área del Proyecto y antes de iniciar su ejecución, un letrero en un lugar visible con el contenido establecido en formato adjunto.	X			Inspección de Campo	Se observa en la entrada de la calle hacia el área de concreteras.	Ver Anexo 1: Fotografía 14
