**INFORME SOBRE LA APLICACIÓN Y EFICIENCIA DE
LAS MEDIDAS DE MITIGACIÓN APLICADAS AL PROYECTO
“MCH SAN ANDRÉS”**

**PROMOTOR: DESARROLLOS HIDROELECTRICOS CORP.
PERIODO DEL INFORME: NOVIEMBRE 2018 – FEBRERO 2019**

**Corregimiento de Santa Cruz, Distrito de Renacimiento, Provincia de
Chiriquí**

**Auditor Ambiental: Ing. Christopher Gonzalez
Resgitro de AA: 026-2016 (Act. 2018)**

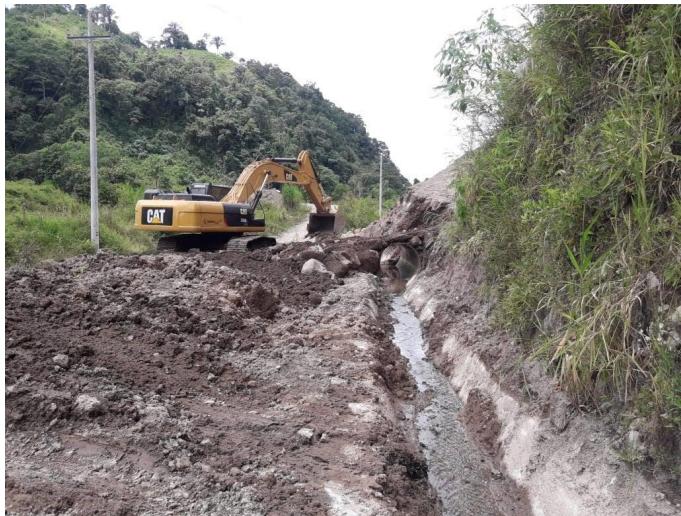
Ilustración 1: Manatenimientos de cunetas

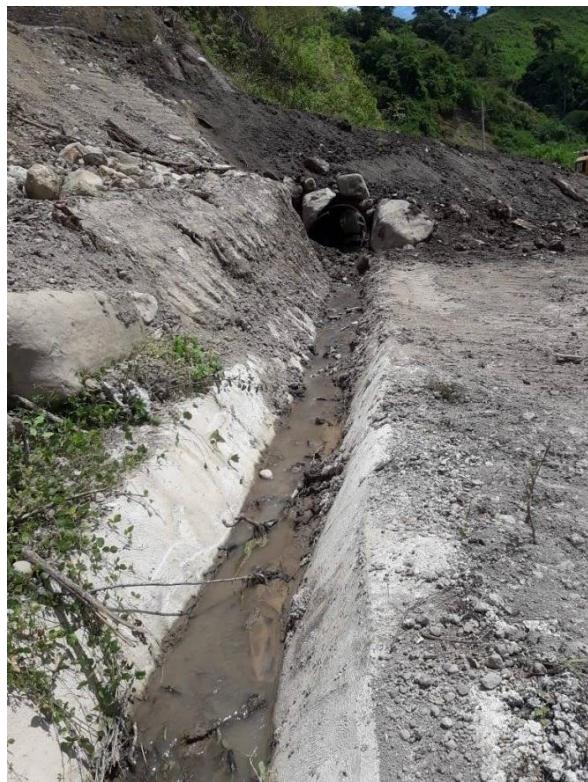
- Problemática 1: algunas zonas mantiene cuentas parcialmente obstruidas para los meses de noviembre y diciembre 2019.
- Problema 2: en el sector de tramo 3 se requiere mayor esfuerzos para los controles de erosión en el margen del río.

Ilustración 3: Mantenimiento de las cunetas

- Solución a la problemática 1: con el apoyo de una pala mecánica, se le brindo el mantenimiento respectivo a las cuentas de tramo 1 y tramo 2.
- Solución a la problemática 2: se establecio un errocado próximo a las orillas del margen de la cuenta con el objetivo de establecer una barrera natural para minimizar los controles de erosión

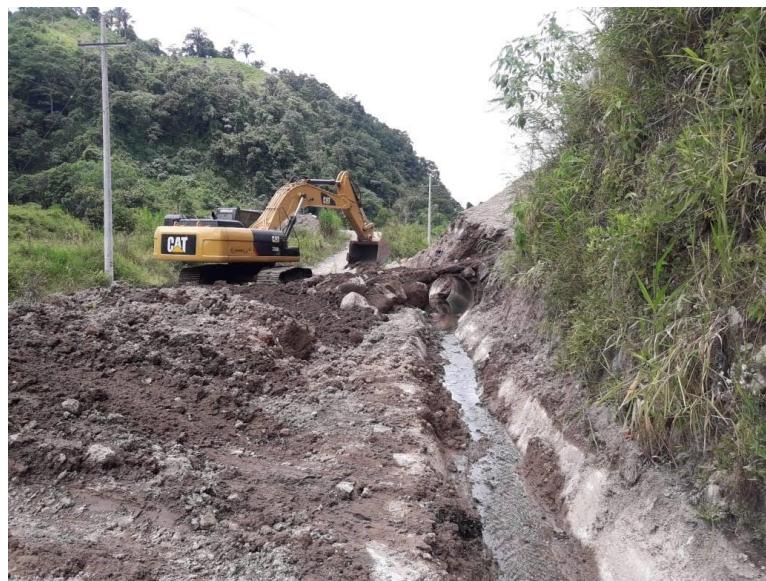
Ilustración 4: Mantenimiento de las cunetas y accesos

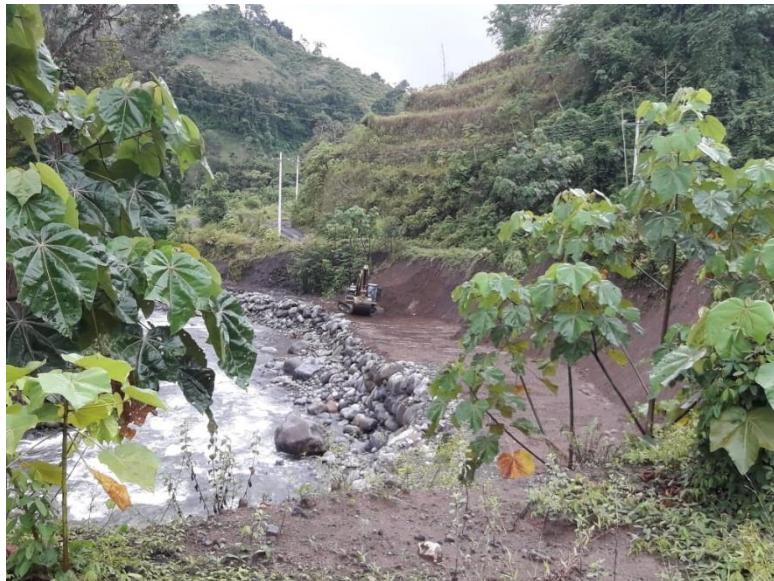
Figure 1 Controles de erosión.

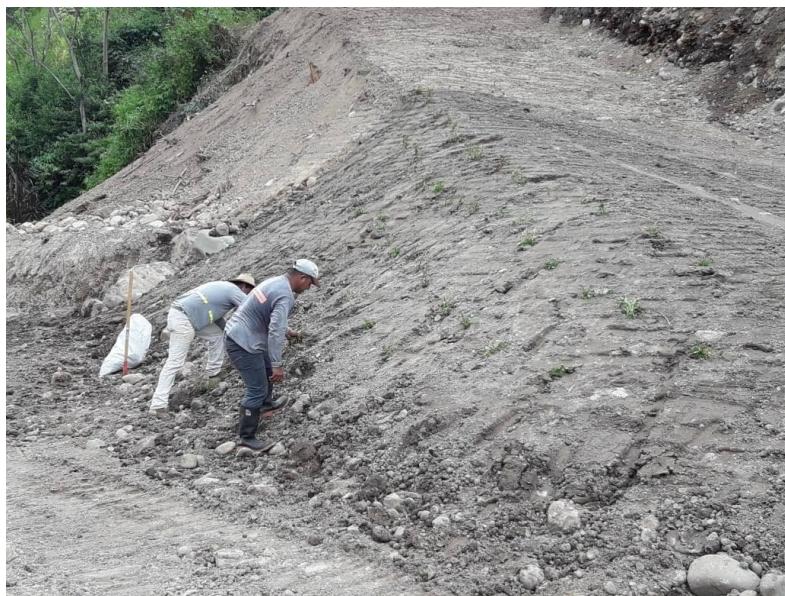
Figure 2: revegetación en taludes

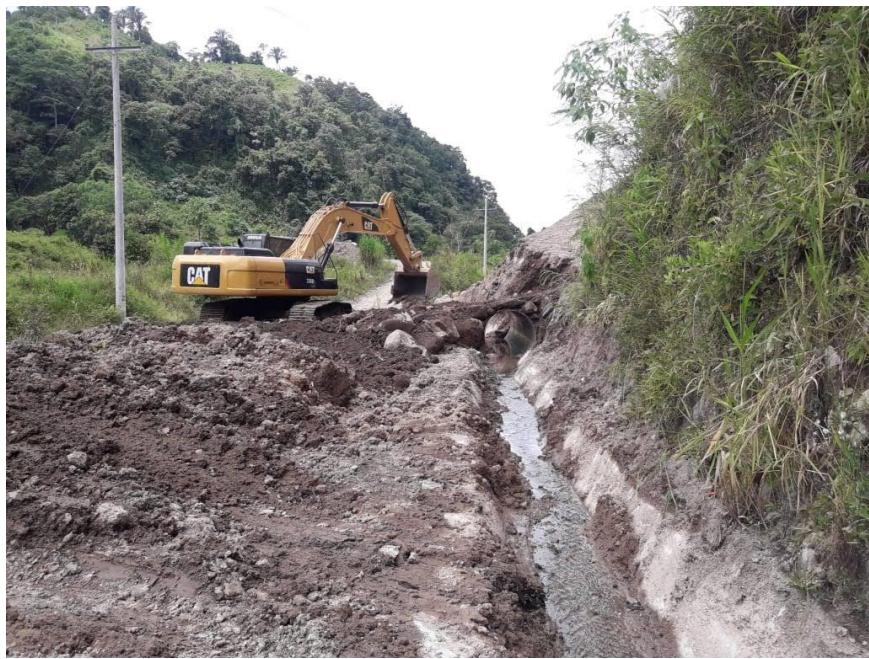
Figure 3: mantenimiento de cunetas

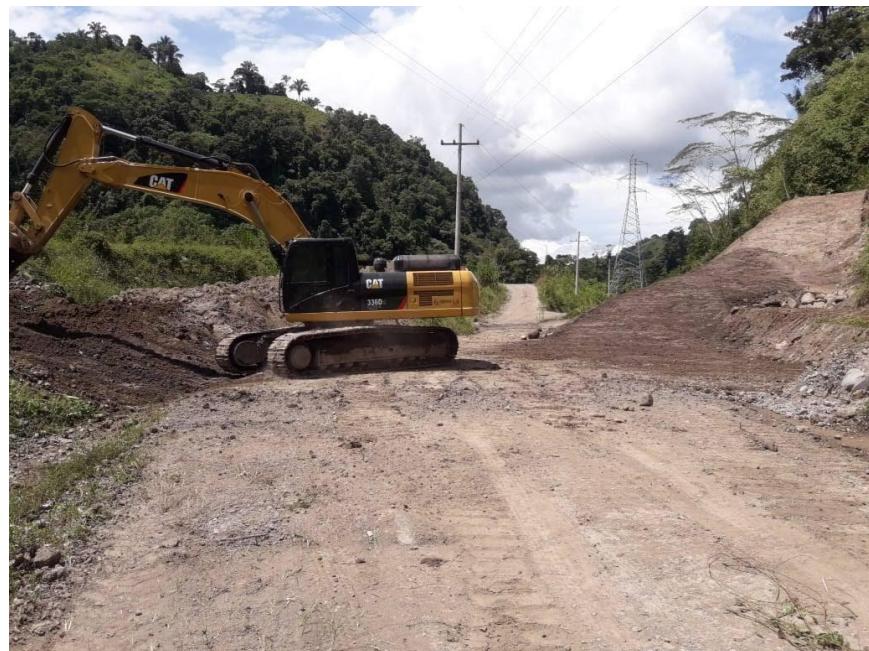
Figure 4: mantenimiento de accesos

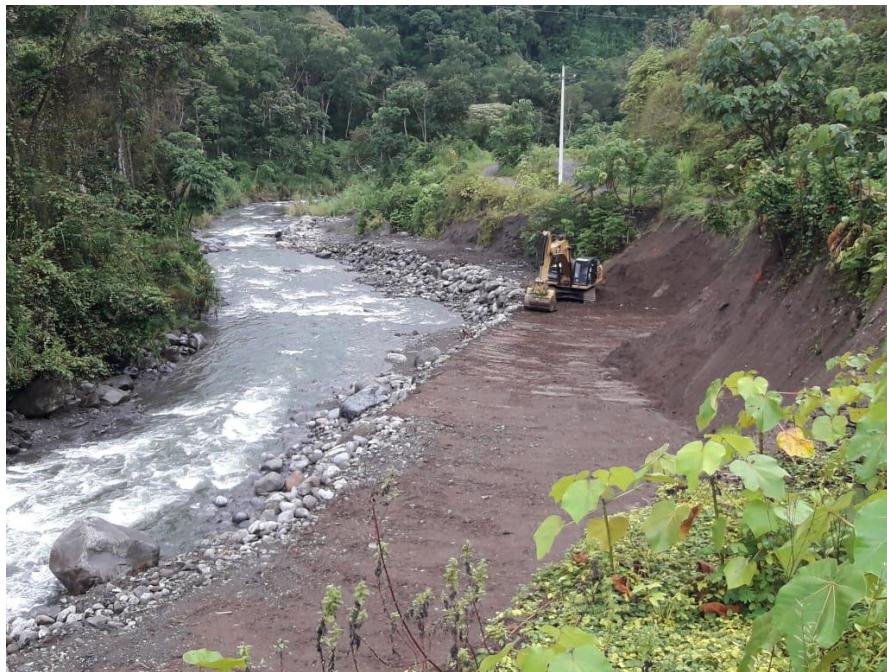
Figure 6: enrocado para control de erosión

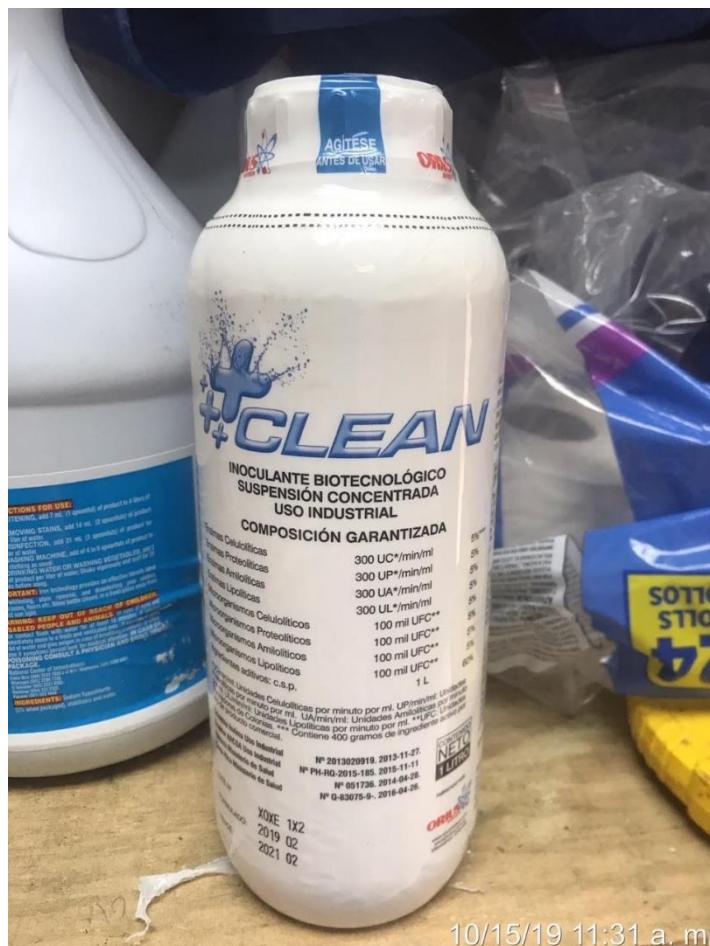
Figure 7: Bacterias para uso en Letrina
