# Informe de Cumplimiento y Resultados Plan de Manejo Ambiental

**NOMBRE DEL PROYECTO****Proyecto Residencial  
El Limón****DENOMINACIÓN COMERCIAL**

XXI

**PERÍODO DEL INFORME****Mayo – Octubre 2019****FECHA DE LA VISITA**

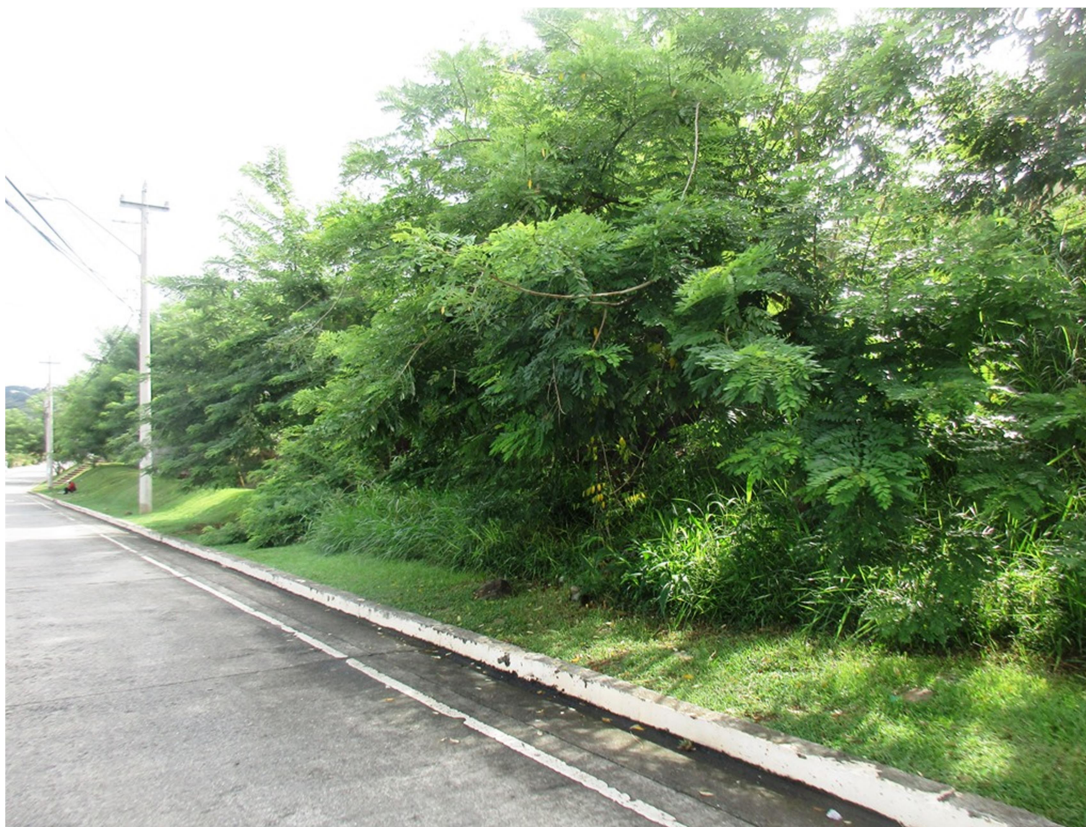
Fotografía 3 Vista de la ladera, hoy arborizada, de Paseo de Montelimar

La colocación de malla geotextil no trenzada, aplicación de semillas de hierbas con la técnica de la hidrosiembra o *hydroseeding* y el Vetiver (*Chrysopogon zizanioides*) lograron el cometido de detener los procesos erosivos y minimizar notablemente la erosión hídrica, producto de las escorrentías en tiempos de lluvias. De igual forma se han construido zampeados y colocados rocas en los canales de circulación de escorrentías como una forma de minimizar dicha erosión.

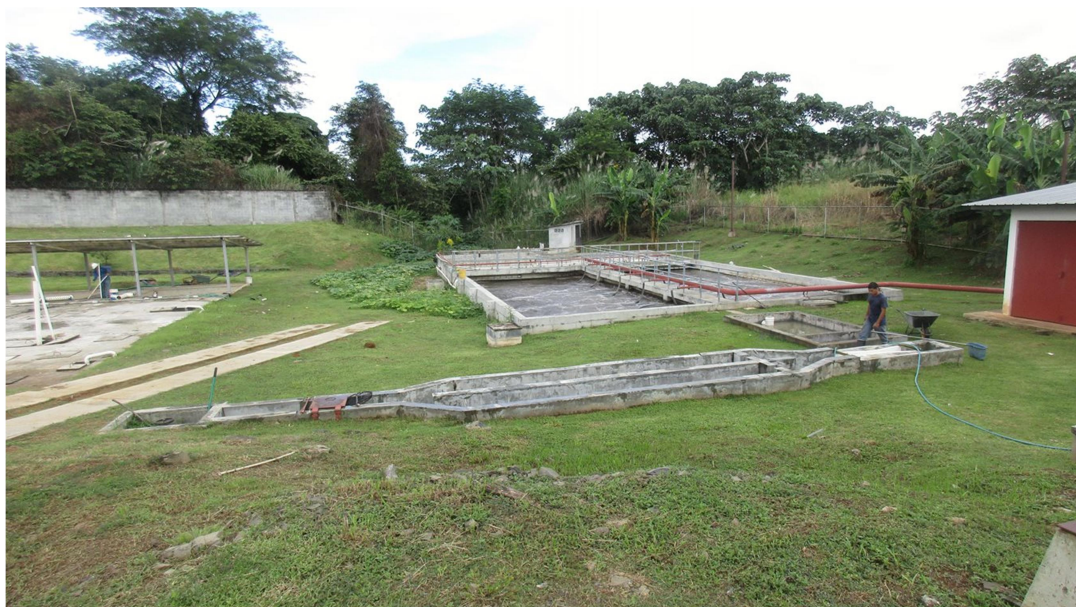
Fotografía 11 Planta de Tratamiento N°4 del proyecto Montelimar

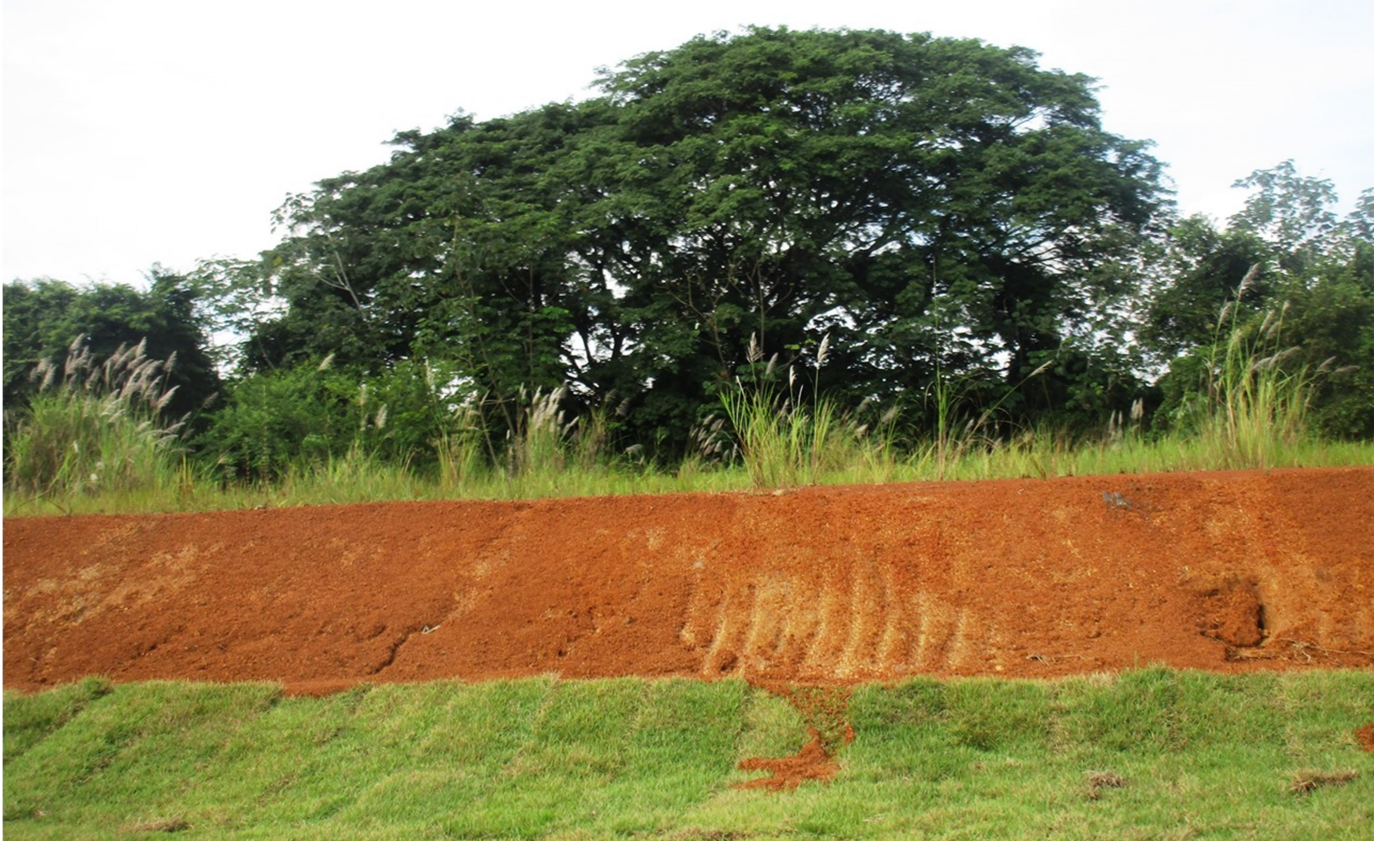
1. **Realizar obras civiles para la estabilización de los taludes que se formarán al momento de los movimientos de tierra:** hay una sección de los taludes laterales de la calle de acceso a la carretera vieja a La Chorrera que debe recubrirse.
2. **Cumplir con la Resolución No. 351 del 26 de julio de 2000, Reglamento Técnico DGNTI COPANIT 35-2000, “Descargas de efluentes líquidos directamente a cuerpos de agua y masas superficiales y subterráneas”:** Las pruebas de laboratorio de 31 de Mayo de 2019 revelaron que la planta de tratamiento N°4 actualmente en operación, no cumple completamente con los parámetros exigidos por la norma, o sea mostró niveles que no se ajustaban a los límites permitidos por la COPANIT 35-2000. Específicamente la Demanda Bioquímica de Oxígeno (DBO5) arrojó 42 mg/l, siendo el límite de 35 mg/l. Ver los resultados de estos ensayos en la sección de Anexos.

Medida Ambiental	No Conformidad
Realizar obras civiles para la estabilización de los taludes que se formarán al momento de los movimientos de tierra.	Hay una sección de los taludes laterales de la calle de acceso a la carretera vieja a La Chorrera que debe recubrirse, ya que está expuesta a la erosión climática (lluvias de temporada).
Evidencia

Fotografía 12 Sección de un talud sin recubrir

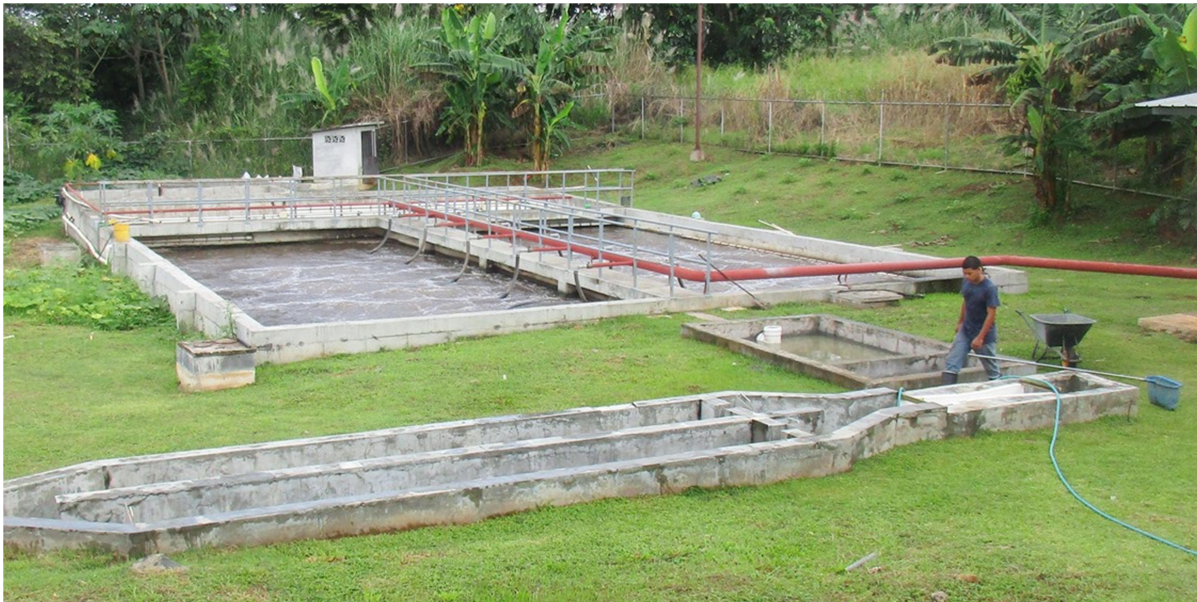
Medida Ambiental	No Conformidad
Cumplir con la Resolución No. 351 del 26 de julio de 2000, Reglamento Técnico DGNTI COPANIT 35-2000, “Descargas de efluentes líquidos directamente a cuerpos de agua y masas superficiales y subterráneas”.	Las pruebas de laboratorio de 31 de Mayo de 2019 revelaron que la planta de tratamiento N°4 actualmente en operación, no cumple completamente con los parámetros exigidos por la norma, o sea mostró niveles que no se ajustaban a los límites permitidos por la COPANIT 35-2000. Específicamente la Demanda Bioquímica de Oxígeno (DBO5) arrojó 42 mg/l, siendo el límite de 35 mg/l. Ver los resultados de estos ensayos en la sección de Anexos.
Evidencia

Fotografía 13 Planta de Tratamiento de Aguas Residuales N°4 del proyecto Montelimar

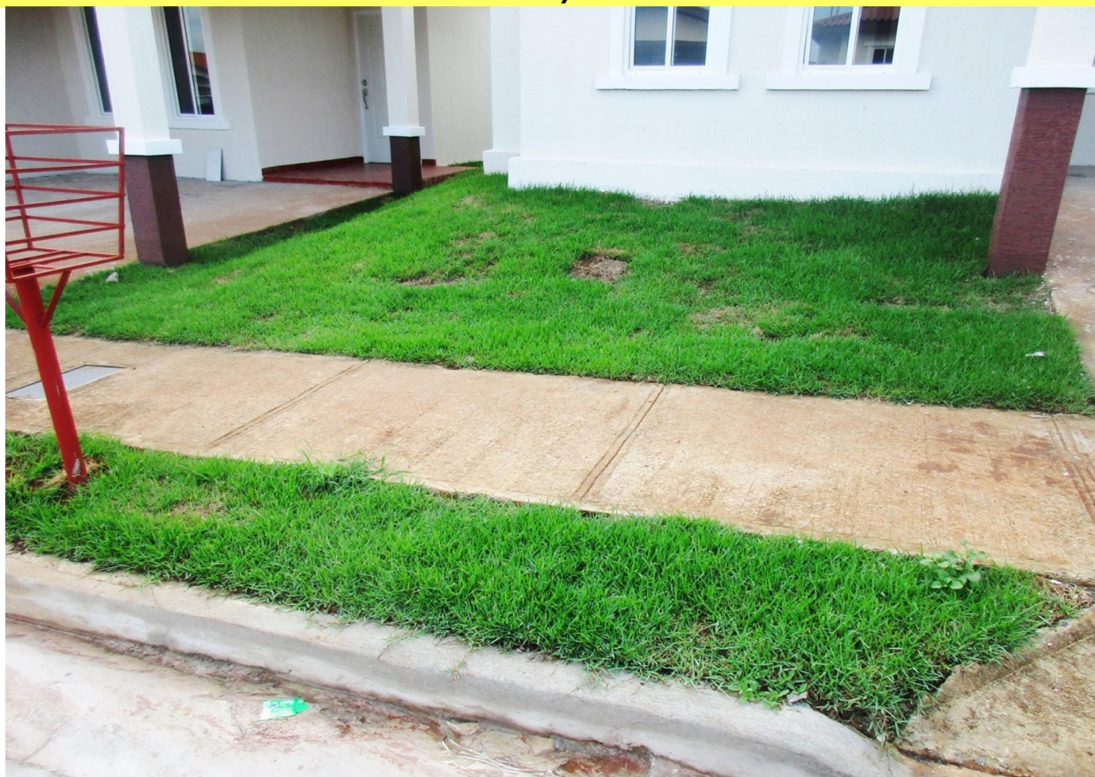
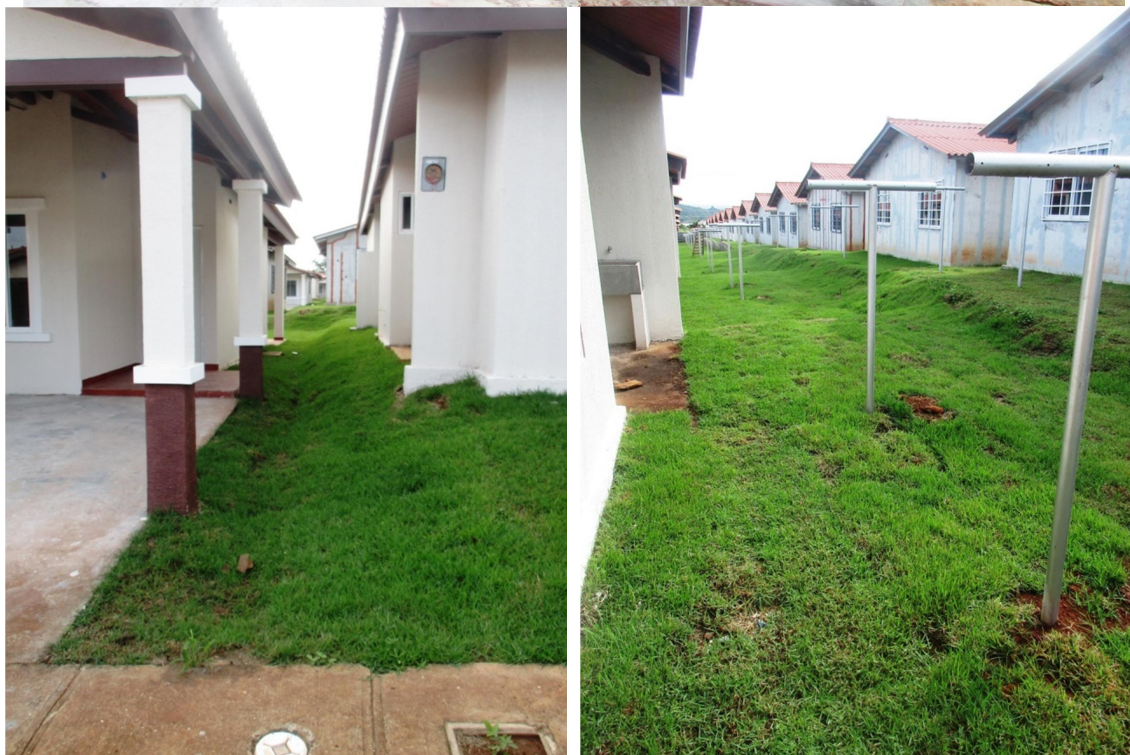
**Fotografía 14 Hierbas recubriendo los suelos de las casas**

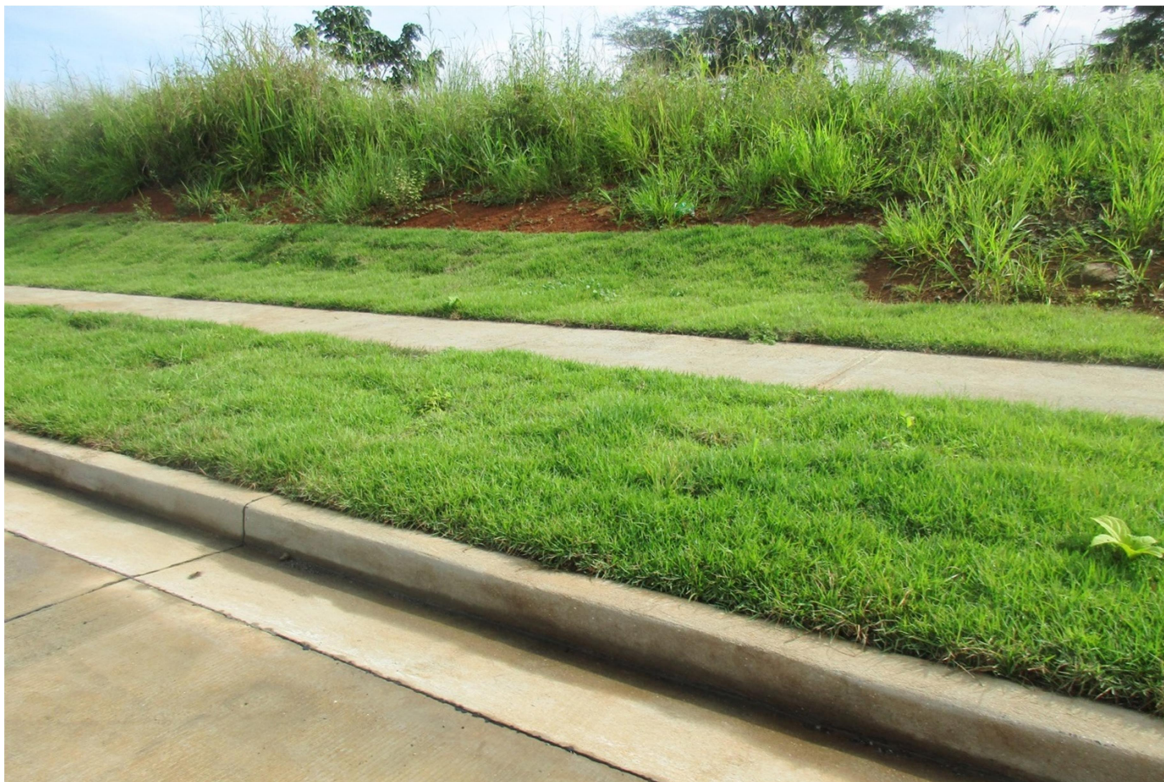
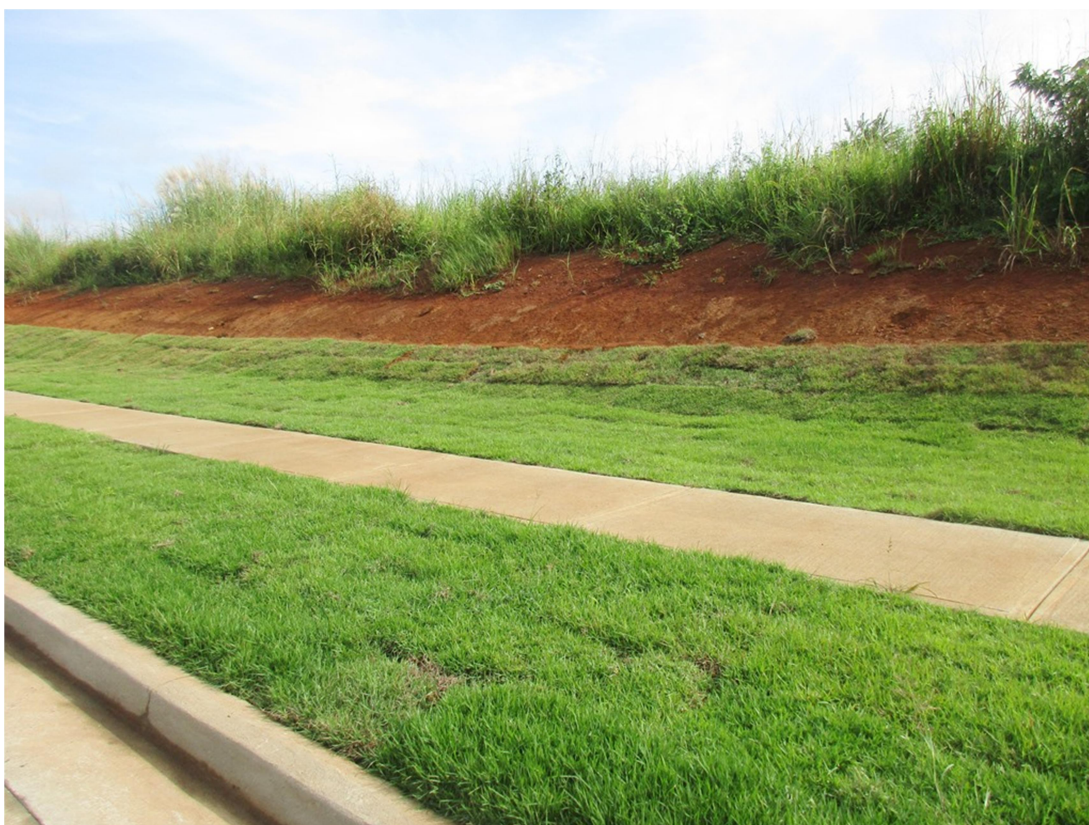
**Fotografía 15 Suelos del proyecto recubiertos con hierbas**

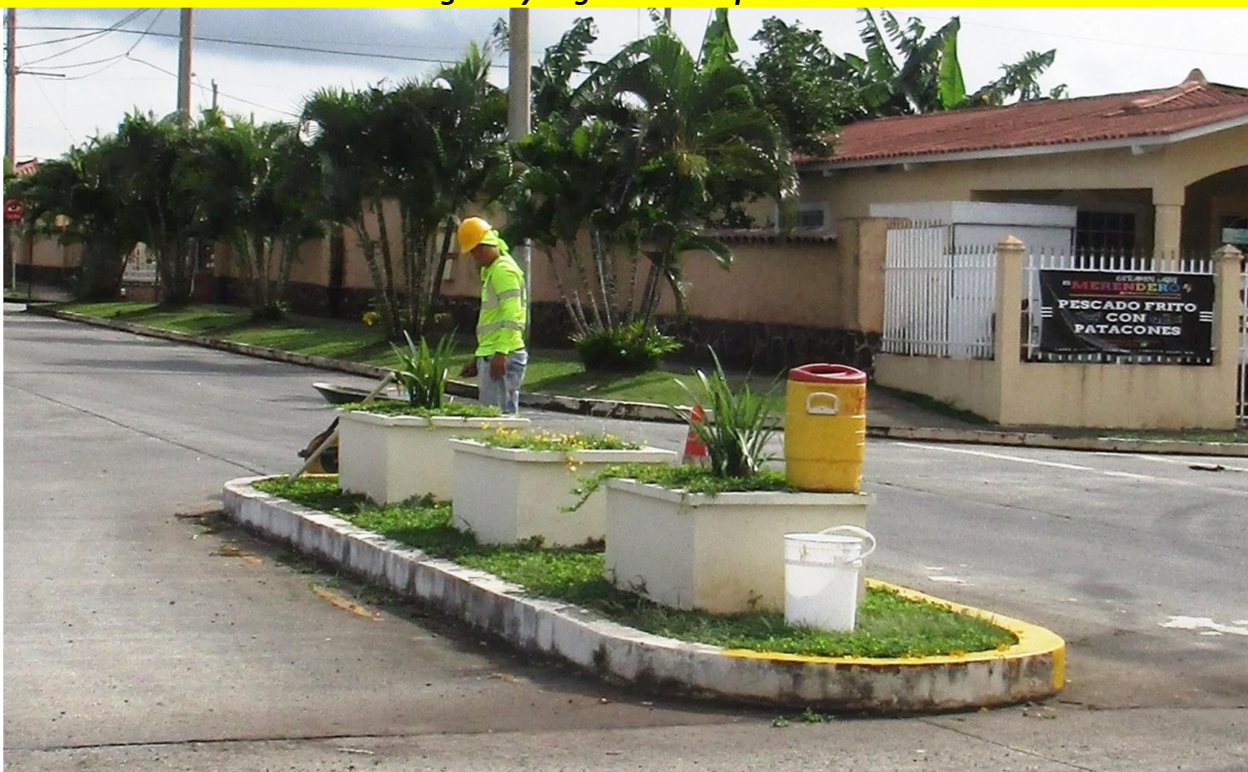
**Fotografía 19 Trabajador con su EPP completo**

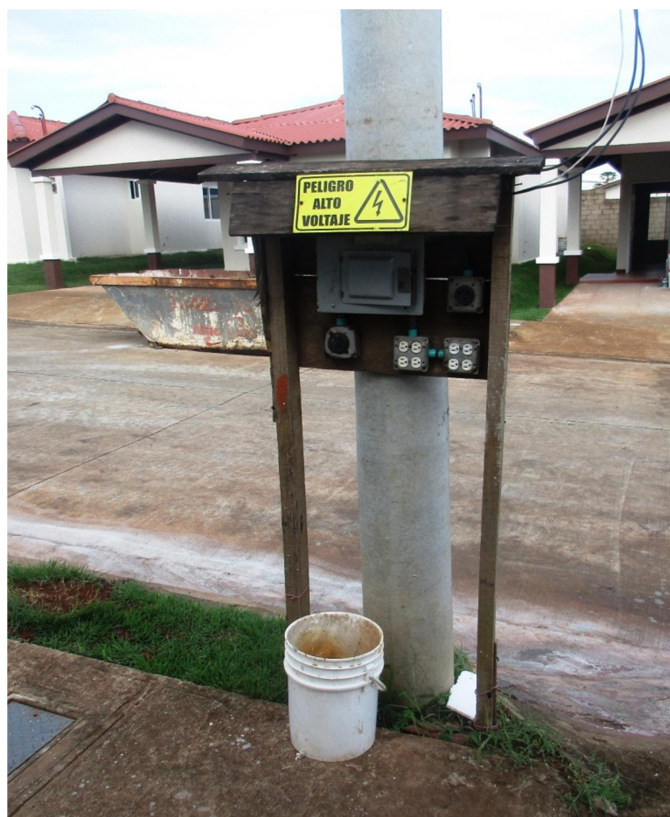
**Fotografía 20 Temporal eléctrico techado, con tomacorrientes adecuados para los distintos voltajes, techados**

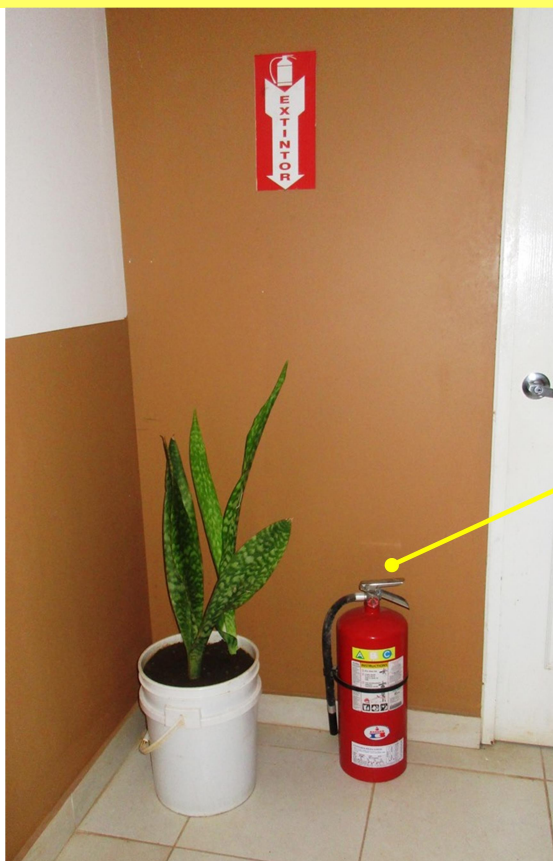
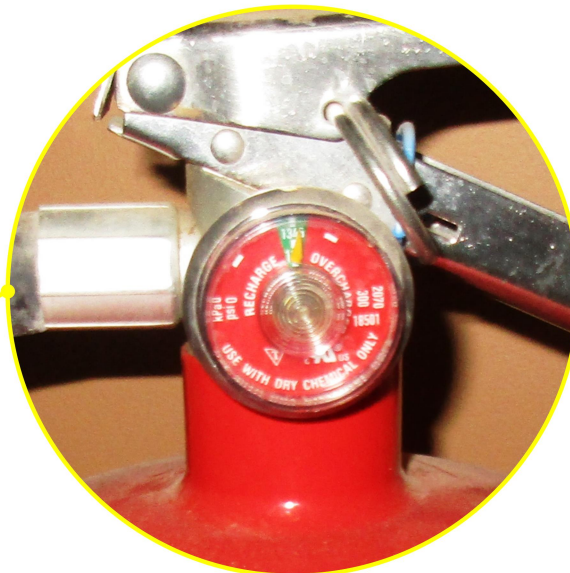
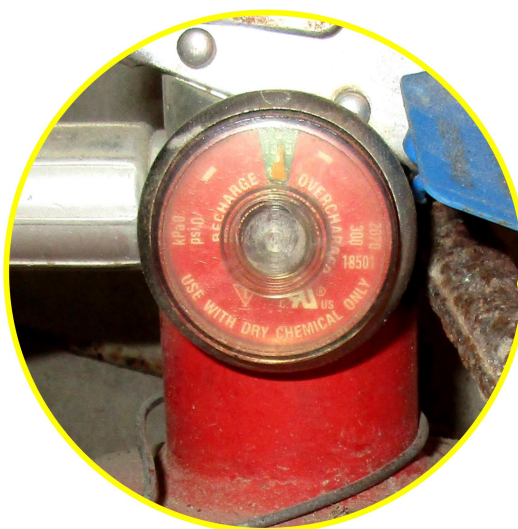
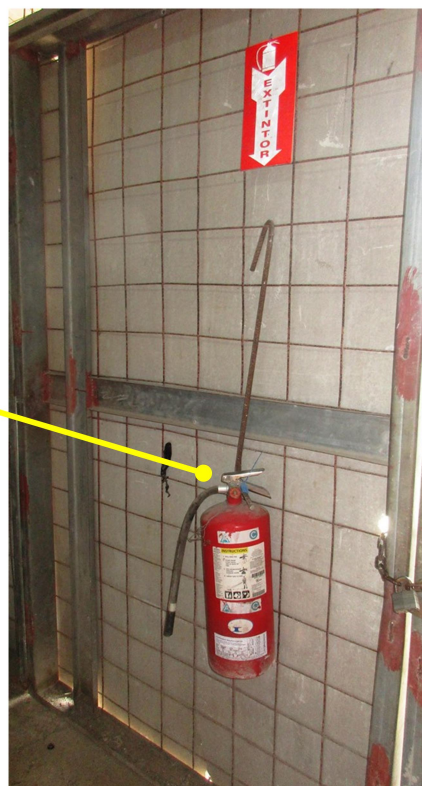
**Fotografía 27 Extintores de incendios cargados en distintos puntos de la obra**

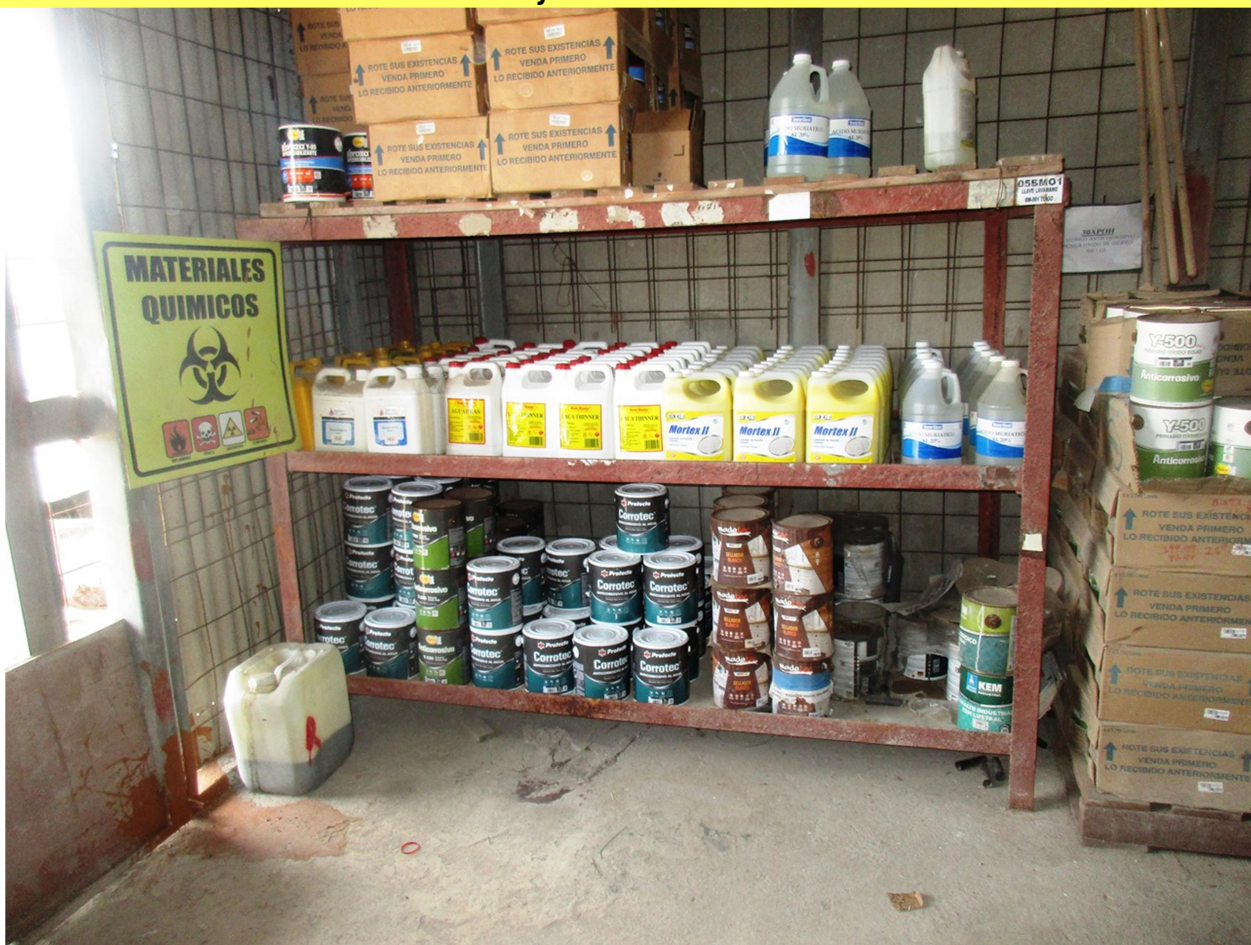
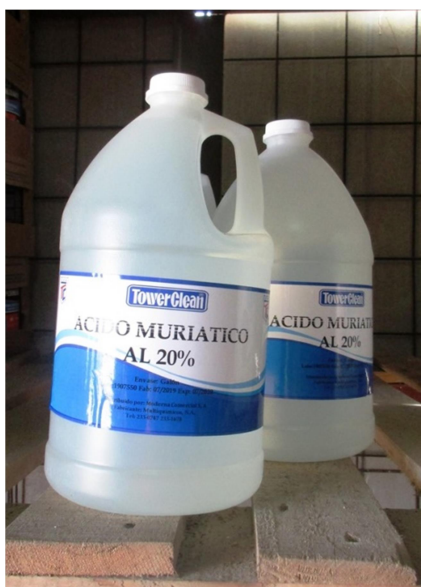
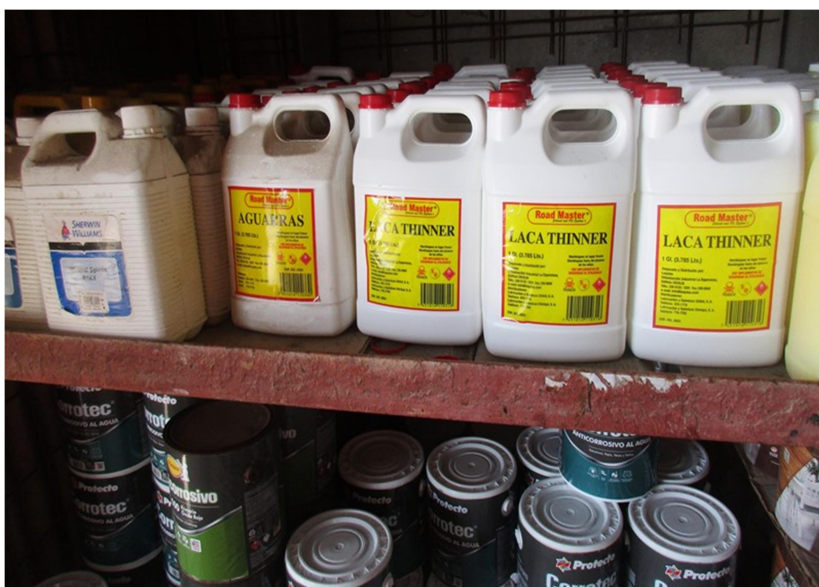
Fotografía 28 Sustancias químicas en anaquel aparte

Nota: Las sustancias químicas peligrosas (Mortex, Ácido Muriático, Thinner) se almacenan en un anaquel aparte. Se tiene un letrero de precaución indicando la naturaleza de los materiales químicos ahí almacenados: inflamables, tóxicos, corrosivos, etc. Además hay una carpeta con las Hojas de Datos de Seguridad (MSDS) de las sustancias.

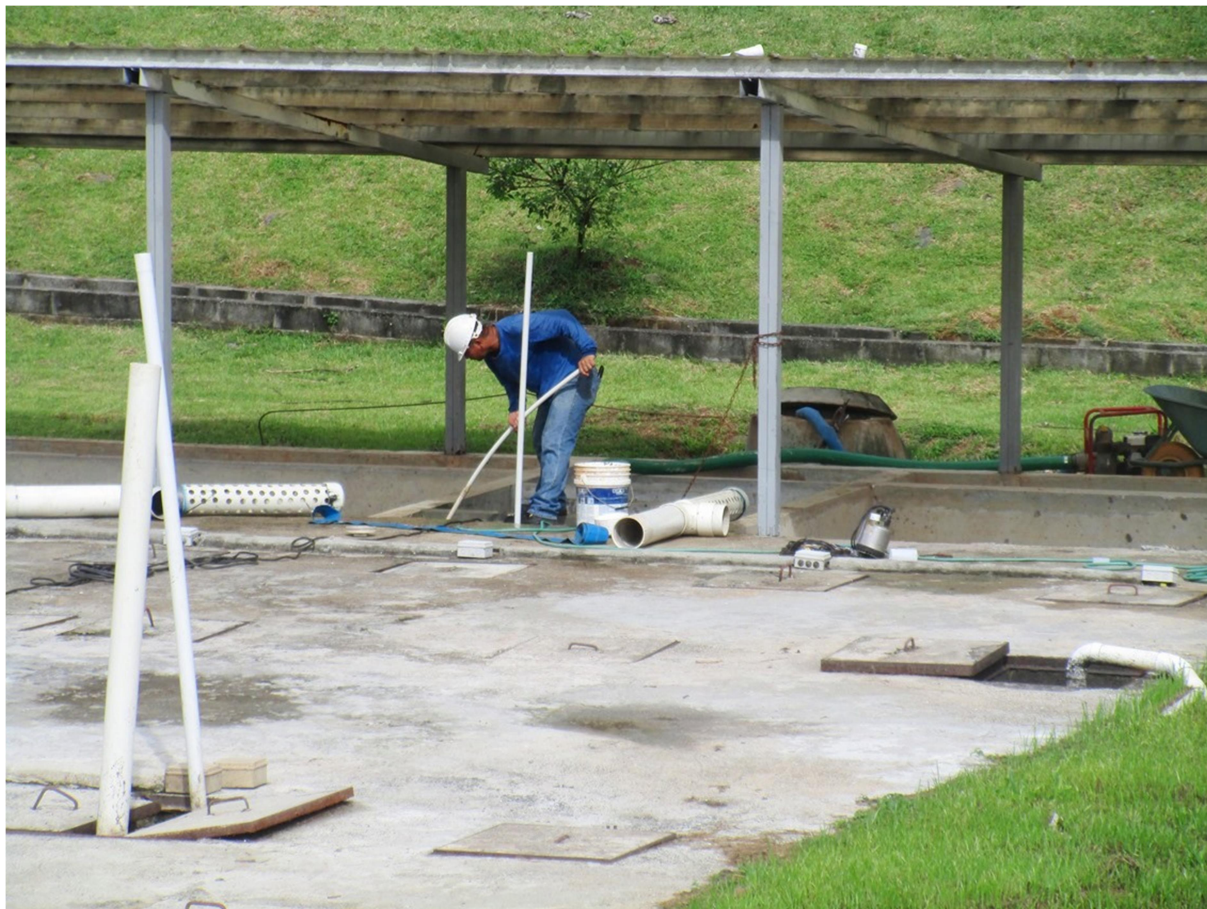
Fotografía 30 Mantenimiento a las eras de secado de la planta de tratamiento
