REPÚBLICA DE PANAMA
MINISTERIO DE AMBIENTE
AGENCIA DE SAN JUAN
INFORME TÉCNICO DE INSPECCIÓN OCULAR

PROYECTO:	MINI SUPER DAYUN
PROMOTOR:	DAYUN ZHUO
CATEGORÍA:	I
CONSULTORES:	MADRIGAL HERNANDEZ IAR -177-2000 BRISPULO HERNANDEZ IAR -133-2000
LOCALIZACIÓN DEL PROYECTO:	CORREGIMIENTO DE TOLÉ, DISTRITO DE TOLE Y PROVINCIA DE CHIRIQUÍ
FECHA DE INSPECCIÓN:	25 DE SEPTIEMBRE DE 2019
FECHA DE INFORME:	26 DE SEPTIEMBRE DE 2019
PARTICIPANTES:	JOSE POVEDA: TÉCNICO DE AGENCIA SAN JUAN-AMBIENTE

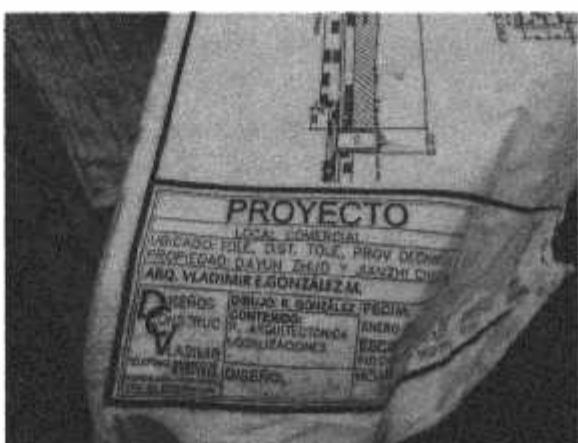
Fig 1. Pie de plano del proyecto donde se evidencia que el proyecto en desarrollo corresponde al estudio de impacto ambiental presentado.

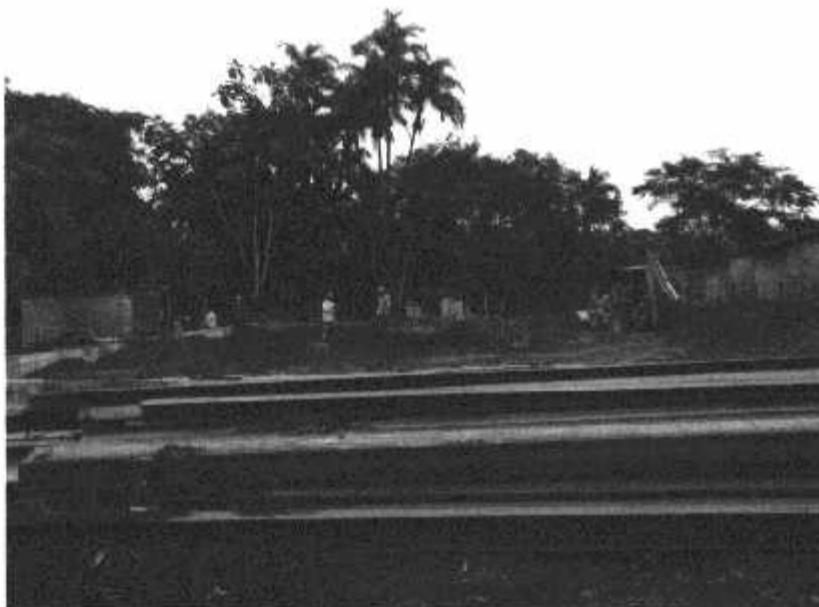
Observación 1: Se observó en campo, que el proyecto ha iniciado la fase de construcción realizando sus actividades de nivelación de terreno.

Observación 2: En cuanto a la vegetación existente, en el área donde se desarrollará el proyecto, No se observó vegetación alguna el mismo ya había sido eliminado. Frente al predio del proyecto se observó los restos vegetales cortados y acumulados que se detalló como la flora que existió en el área.

Fig.2. Se observa el área del proyecto despojado de la vegetación y con personal y maquinaria en actividades de movimiento de tierra.

- Como consecuencia a las observaciones realizadas en campo, se debe continuar con el proceso de evaluación y la verificación de categoría para la cual fue presentado el Estudio de Impacto Ambiental.
- El promotor debe continuar con la implementación de las medidas de mitigación contempladas en el EsIA; y velar por el cumplimiento de las normas y permisos correspondientes.
- Remitir este informe técnico al departamento de asesoría Legal para los trámites pertinentes.

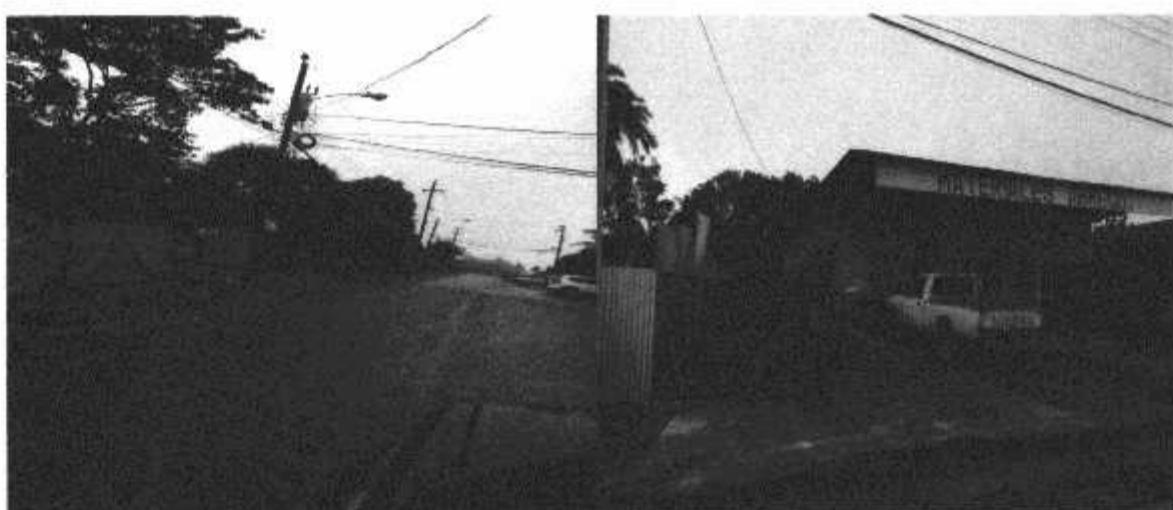
Fig.3. Área circundante al proyecto donde se observan residencias unifamiliares comercios tal como se mencionan en el estudio presentado.
