15.1 COMPOSICIÓN FOTOGRÁFICA.

A. AVANCE GENERAL DE LA OBRA.

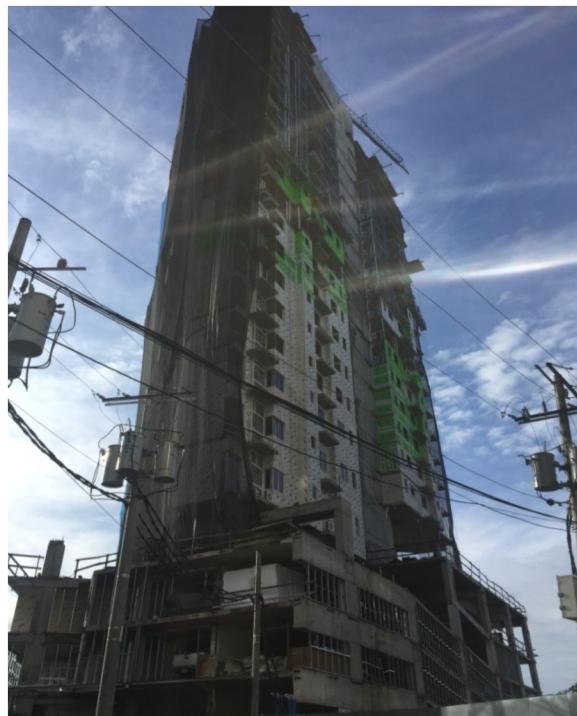
Foto tomada desde la Calle 5C, tomada por el Auditor el 19 de octubre de 2019.

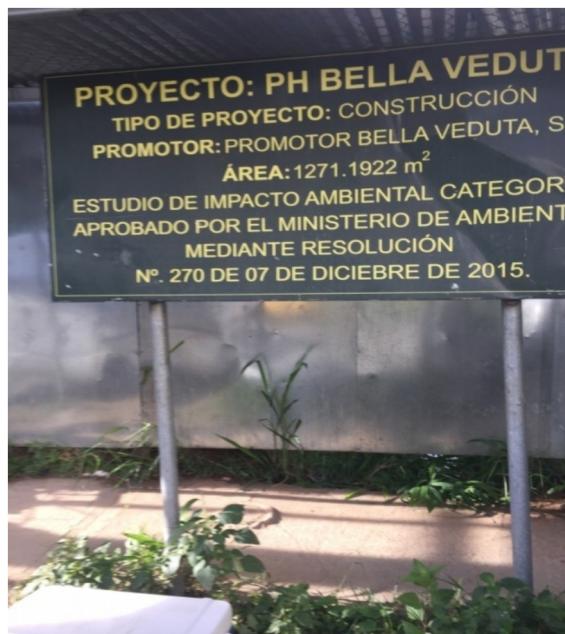
B.LETRERO DE APROBACIÓN DEL EsIA.

Foto tomada desde la Calle 5C, tomada por el Auditor el 19 de octubre de 2019.

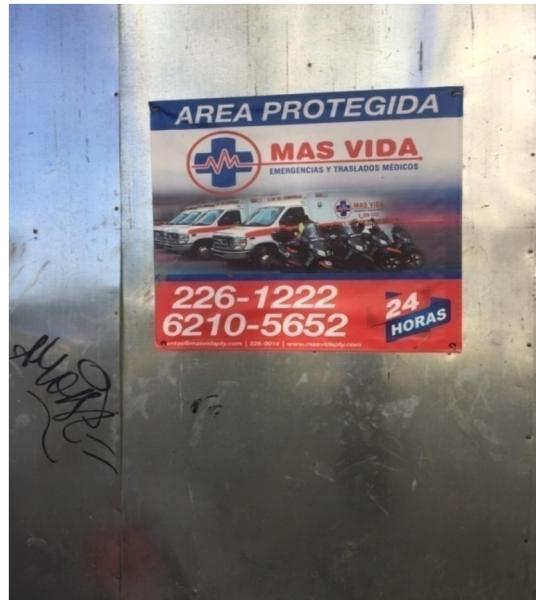
G. LETREROS Y SEÑALIZACIONES.

Cobertura de casos de emergencias. Foto tomada por el auditor el 19 de octubre de 2019.

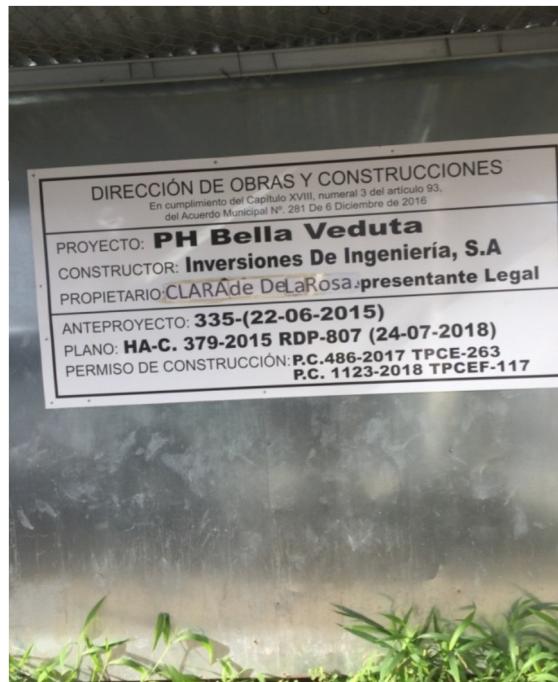
Letrero del Proyecto, Representante Legal, foto tomada por el auditor el 19 de octubre de 2019.

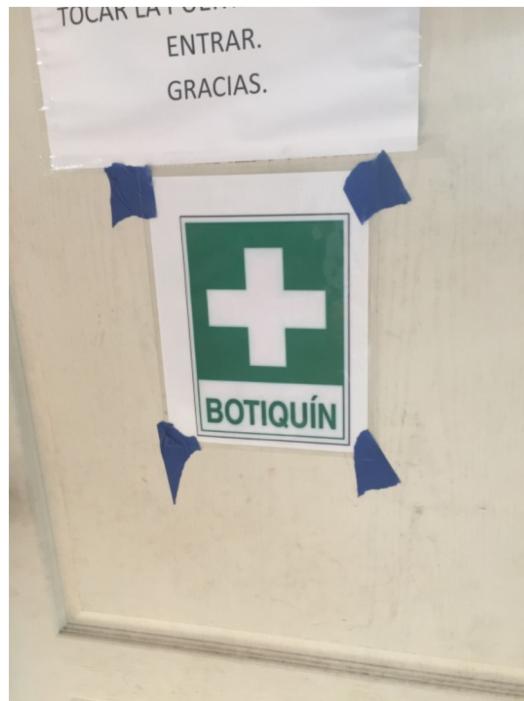
Pequeño Botiquín ubicado en la oficina de Administración.

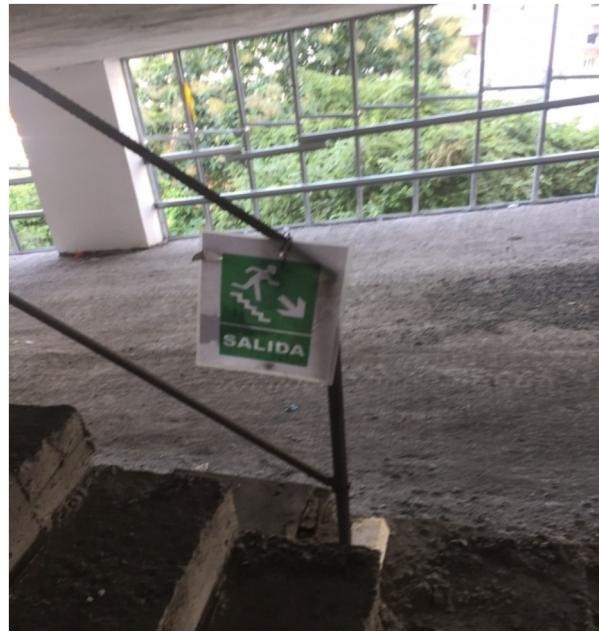
Señal de salida para evacuación de personal.

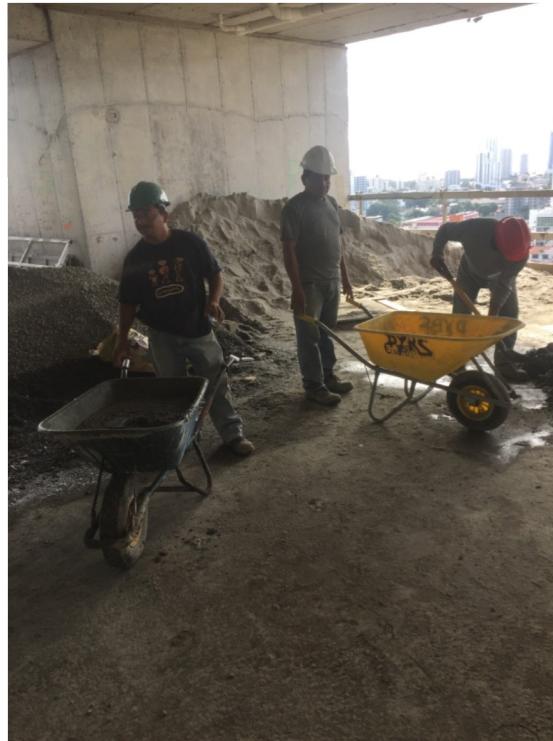
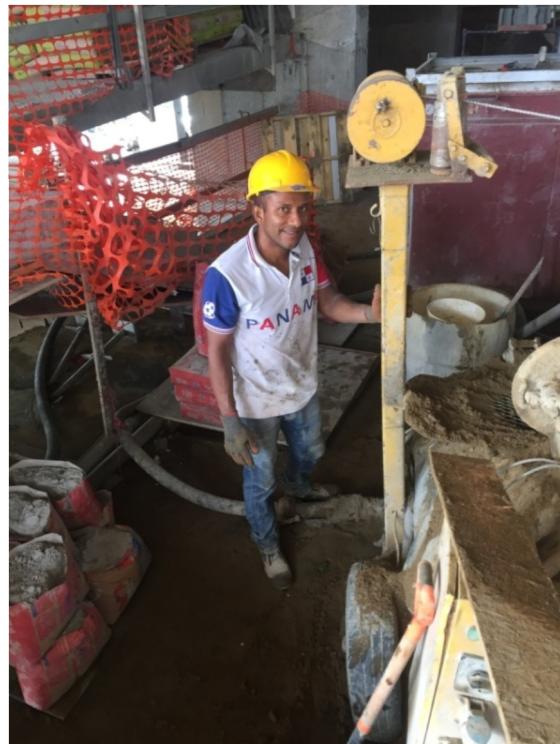
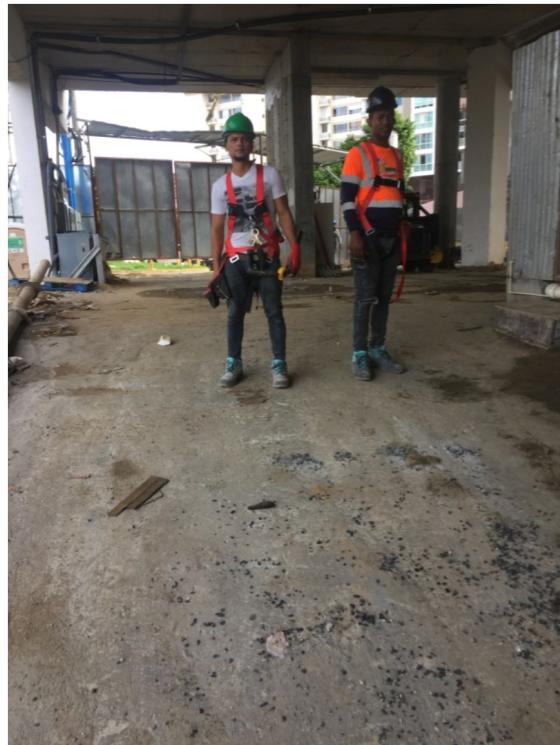
H. USO DE EQUIPO DE PROTECCIÓN PERSONAL, EPP.

Obreros en diferentes tareas usando el EPP adecuado.

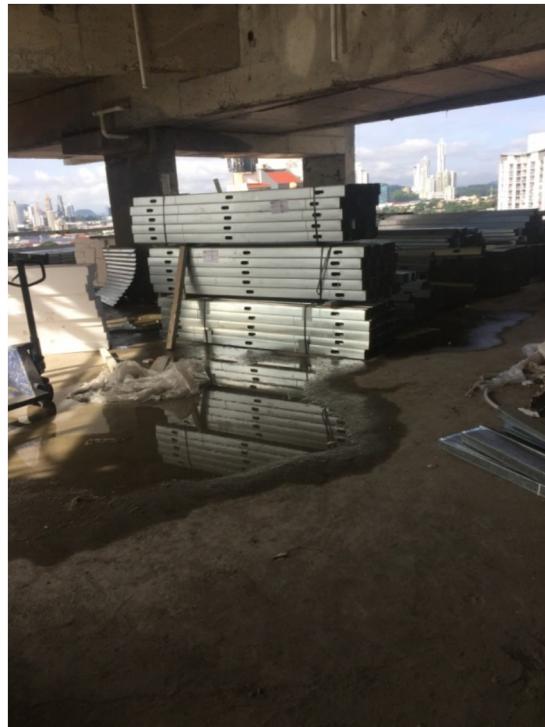
I. DEPÓSITO DE MATERIAL DE CONSTRUCCIÓN.

Elementos metálicos usados en la construcción debidamente ordenados.

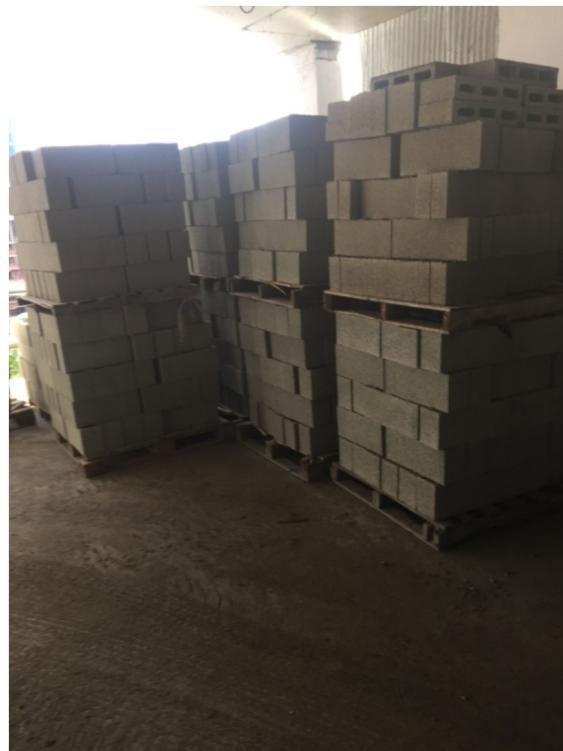
Bloques de cemento, debidamente ordenados.

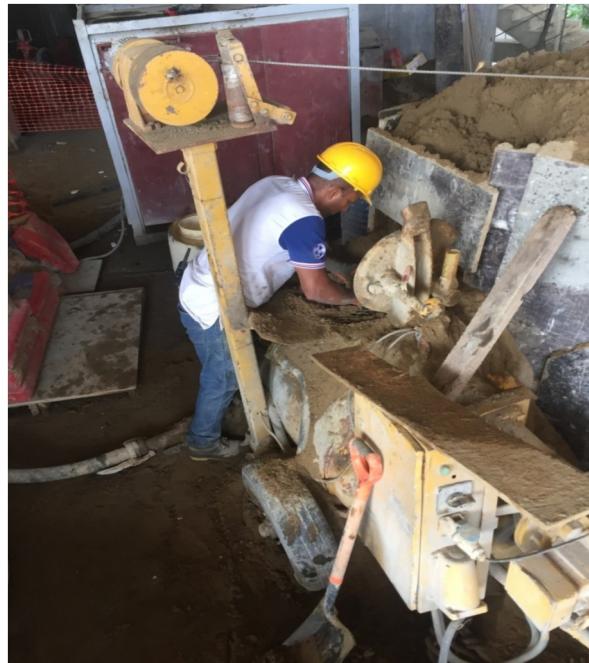
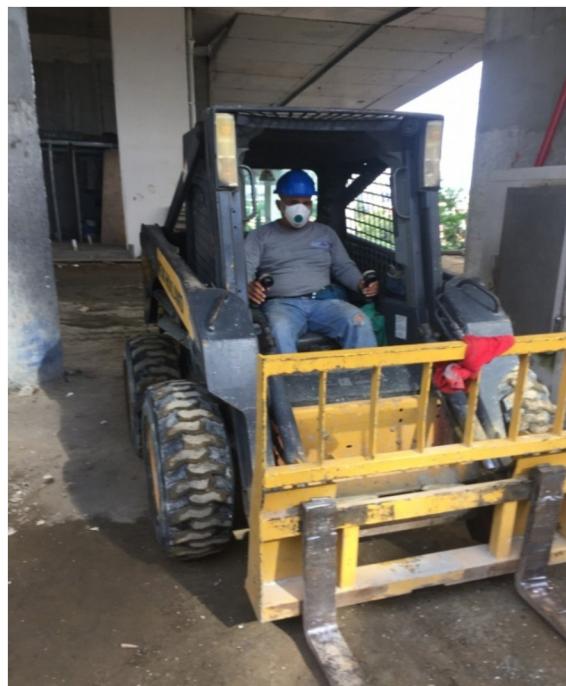
J. EQUIPO Y MAQUINARÍA EN LA OBRA.

Arriba máquina de Topping, abajo minicargador.

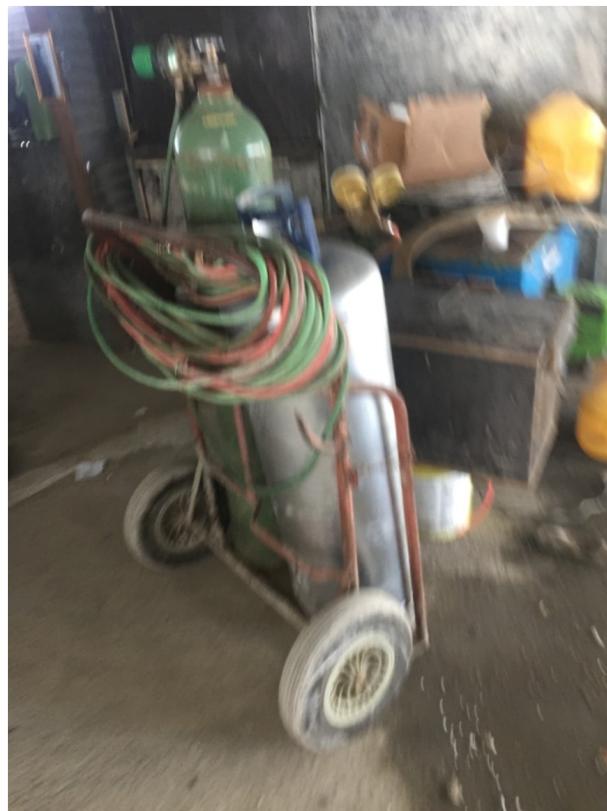
Equipo de acetileno para labores de soldadura.

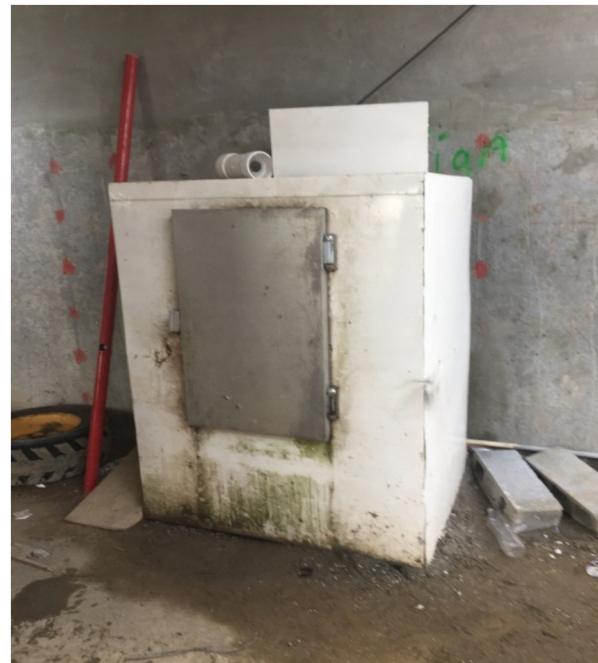
J. FACILIDADES.

Hielera para uso del personal de la construcción.

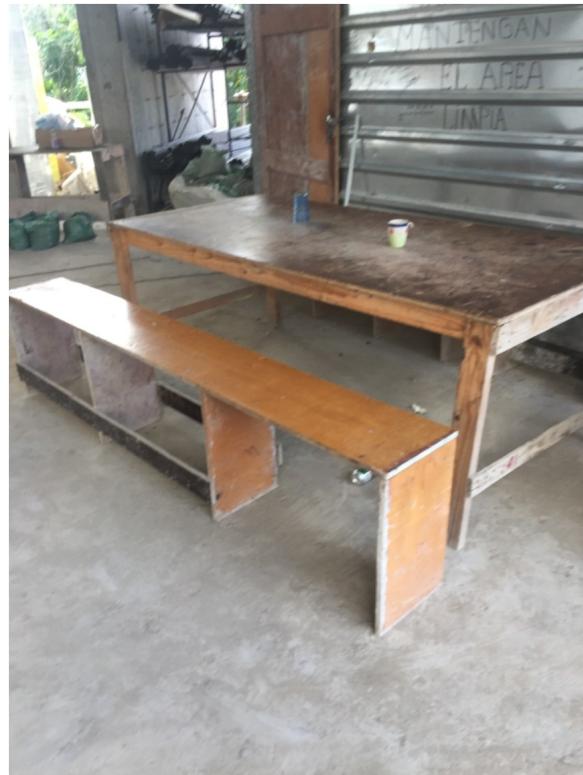
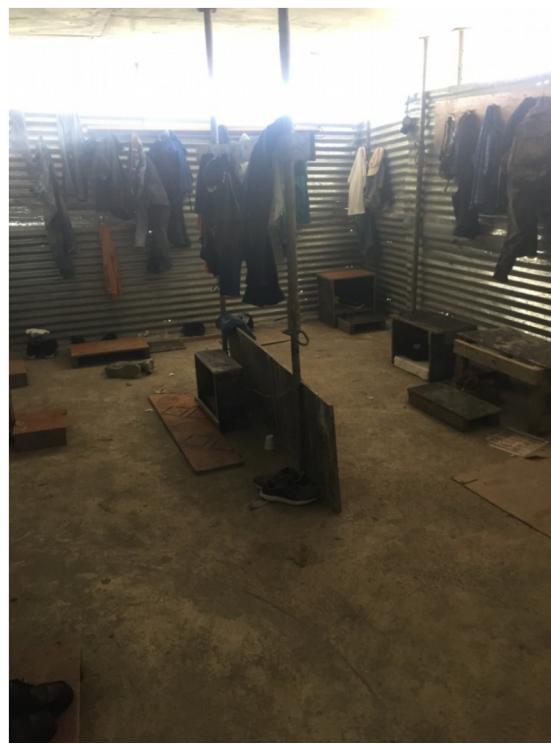
Arriba Comedor, abajo vestidor para los trabajadores.

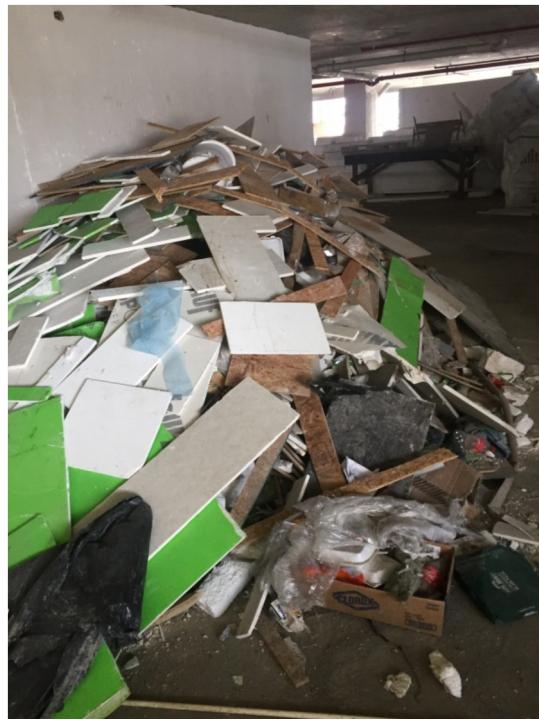
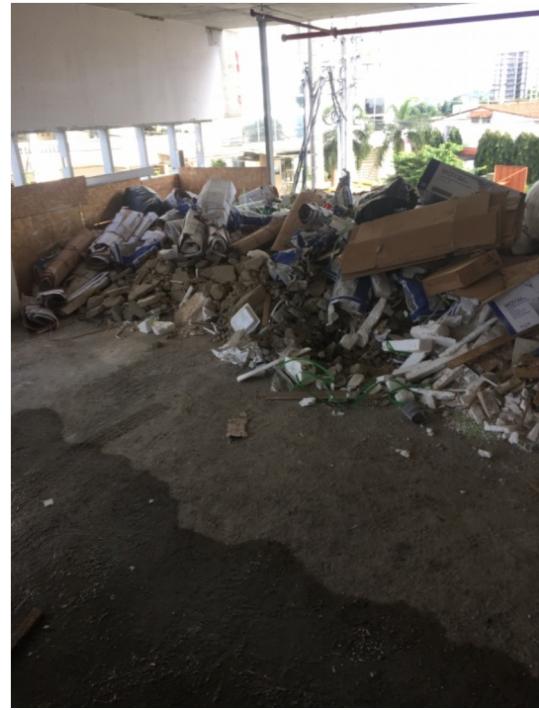
K ACUMULACIÓN DE MATERIAL DE DESECHOS, ESCOMBROS, CALICHE.

Estos materiales son retirados por compañía especializada contratada. Veren anexos los pagos por el servicio.
