DIRECCIÓN REGIONAL CHIRIQUÍ
SECCIÓN DE EVALUACIÓN DE IMPACTO AMBIENTAL
INFORME TÉCNICO DE INSPECCIÓN

PROYECTO:	INSTALACIÓN Y OPERACIÓN DE PLANTA MÓVIL DE HORMIGÓN ASFÁLTICO E HIDRÁULICO
PROMOTOR:	BAGATRAC, S.A.
UBICACIÓN DEL PROYECTO:	CORREGIMIENTO DE SOLANO, DISTRITO DE BUGABA, PROVINCIA CHIRIQUÍ.
FECHA DE LA INSPECCIÓN:	7 DE OCTUBRE DE 2019
FECHA DEL INFORME:	10 DE OCTUBRE DE 2019
PARTICIPANTES EN LA INSPECCIÓN:	Por la Empresa: Yarelis Cano, Joel Pineda (por el Consultor). Por Sección de Evaluación de Imp. Ambiental: Licenciados Alains Rojas y Nelly Ramos

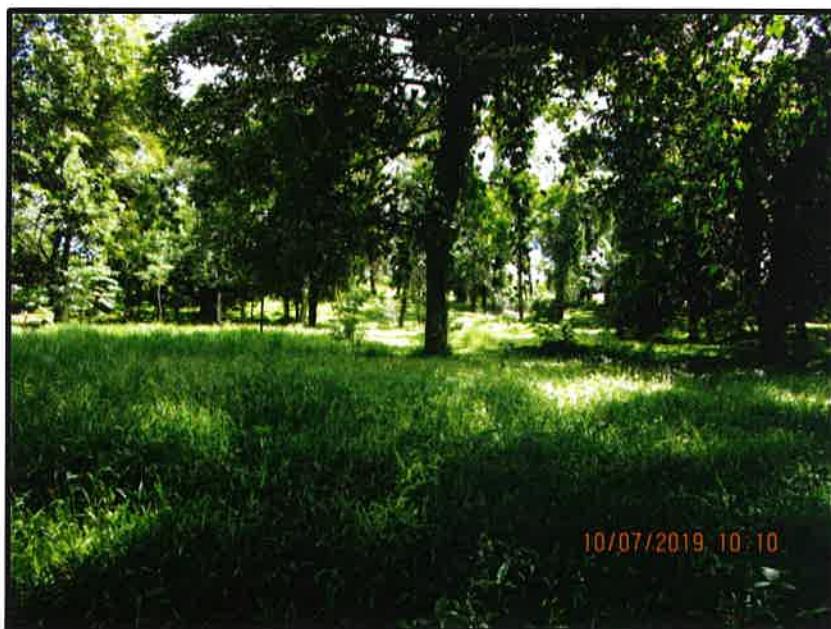
Al momento de la visita al área del proyecto **“INSTALACIÓN Y OPERACIÓN DE PLANTA MÓVIL DE HORMIGÓN ASFÁLTICO E HIDRÁULICO”** se evidencia que anteriormente el sitio ha sido utilizado para actividades agropecuarias, mostrando un vista panorámica de un sitio que en su 60 % está compuesto por pasto mejorado para la alimentación del ganado y el restante está compuesto por cercas vivas y algunos árboles plantados dentro de todo el polígono.

Figura 1. Vista panorámica del polígono propuesto para el proyecto “**INSTALACIÓN Y OPERACIÓN DE PLANTA MÓVIL DE HORMIGÓN ASFÁLTICO E HIDRÁULICO**” En el Corregimiento de Solano, Distrito de Bugaba, provincia de Chiriquí, octubre 2019.

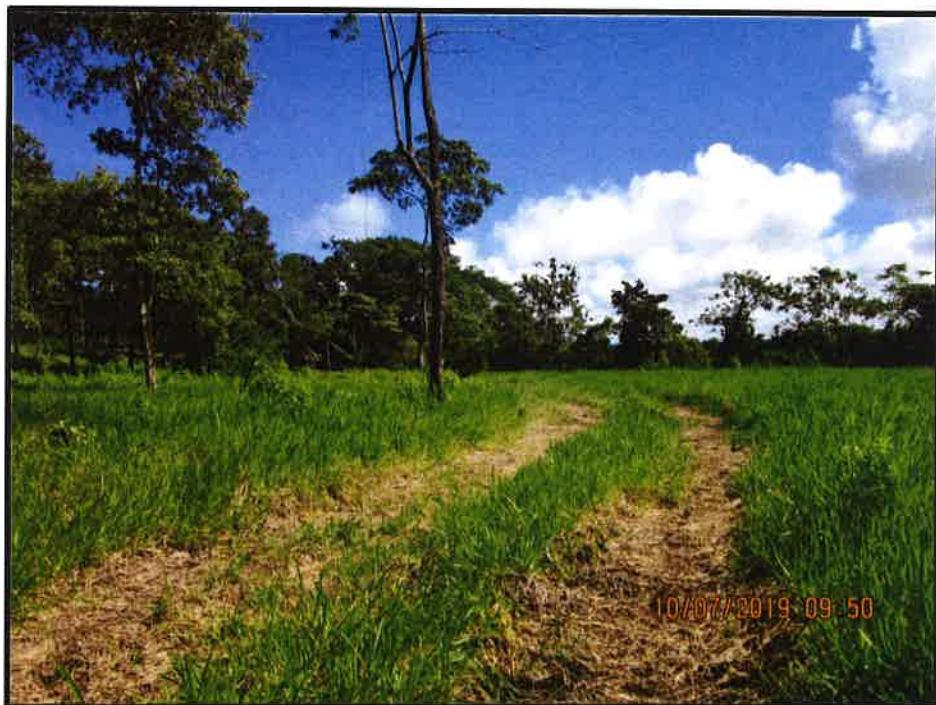
Figura 2. Vista panorámica del polígono propuesto para el proyecto “**INSTALACIÓN Y OPERACIÓN DE PLANTA MÓVIL DE HORMIGÓN ASFÁLTICO E HIDRÁULICO**” En el Corregimiento de Solano, Distrito de Bugaba, provincia de Chiriquí, octubre 2019.

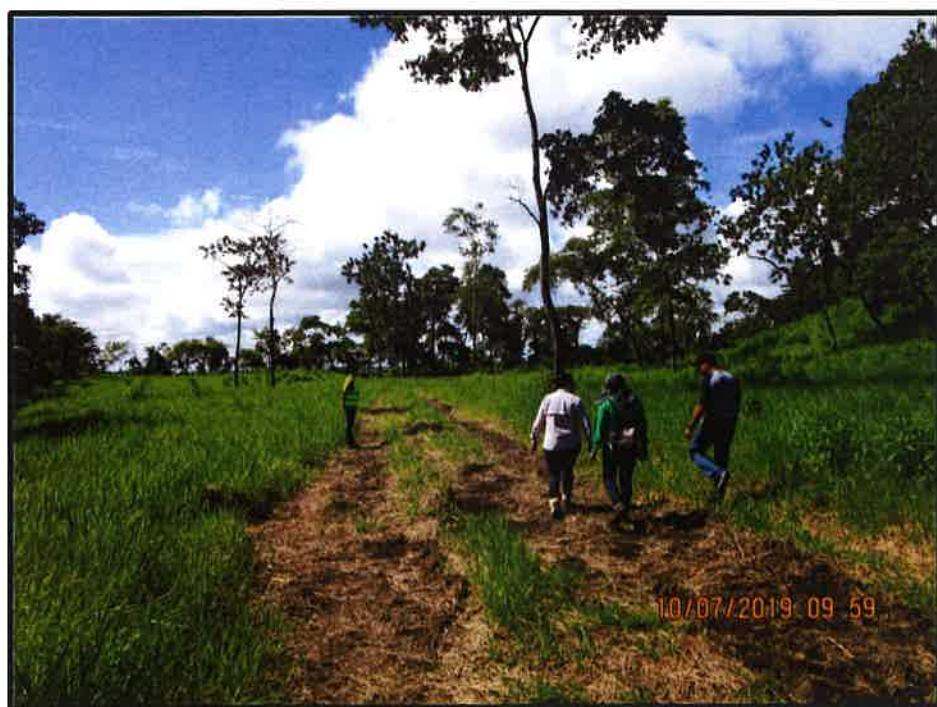
Figura 3. Vista panorámica del polígono propuesto para el proyecto “**INSTALACIÓN Y OPERACIÓN DE PLANTA MÓVIL DE HORMIGÓN ASFÁLTICO E HIDRÁULICO**” En el Corregimiento de Solano, Distrito de Bugaba, provincia de Chiriquí, octubre 2019.

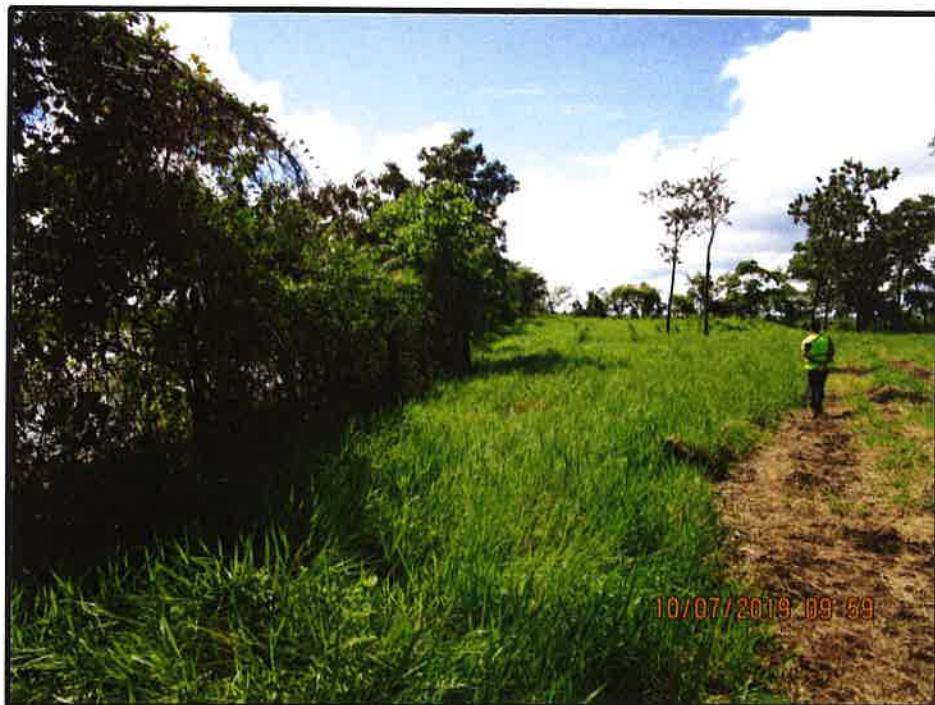
A 30 metros de distancia del polígono del proyecto, se encuentra el río Piedra o río Chico, dividiendo el polígono y el río un talud de aproximadamente 5 metros de altura y una delgada franja de vegetación riparia.

Figura 4. Reducto de bosque de galería del río Piedra (Río Chico), colindante con el proyecto “**INSTALACIÓN Y OPERACIÓN DE PLANTA MÓVIL DE HORMIGÓN ASFÁLTICO E HIDRÁULICO**” En el Corregimiento de Solano, Distrito de Bugaba, provincia de Chiriquí, octubre 2019.

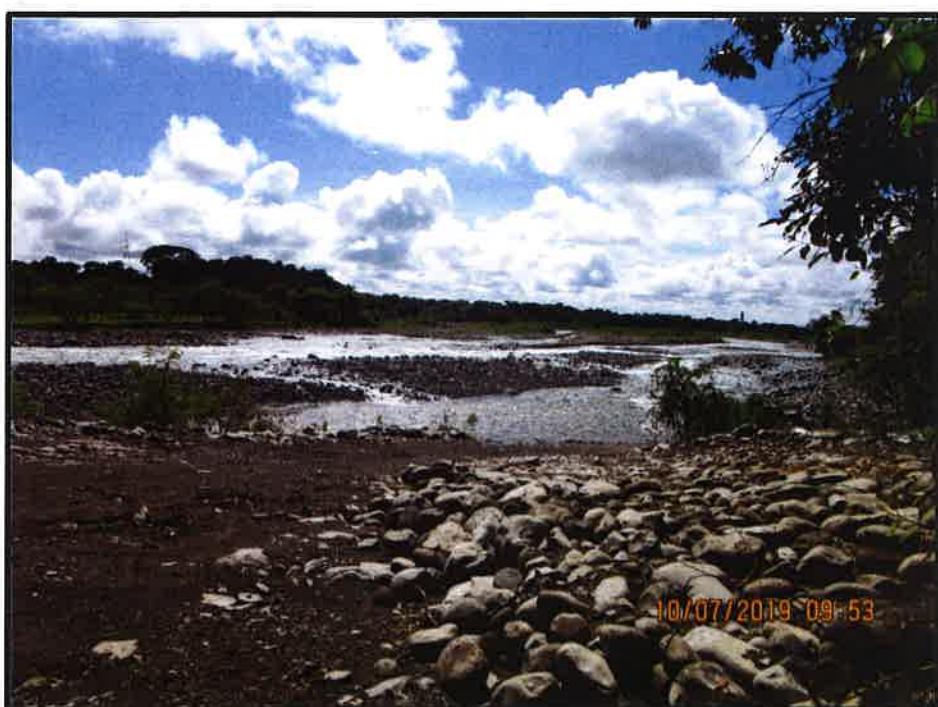
Figura 5. Río Piedra (Río Chico), colindante con el proyecto “**INSTALACIÓN Y OPERACIÓN DE PLANTA MÓVIL DE HORMIGÓN ASFÁLTICO E HIDRÁULICO**” En el Corregimiento de Solano, Distrito de Bugaba, provincia de Chiriquí, octubre 2019.

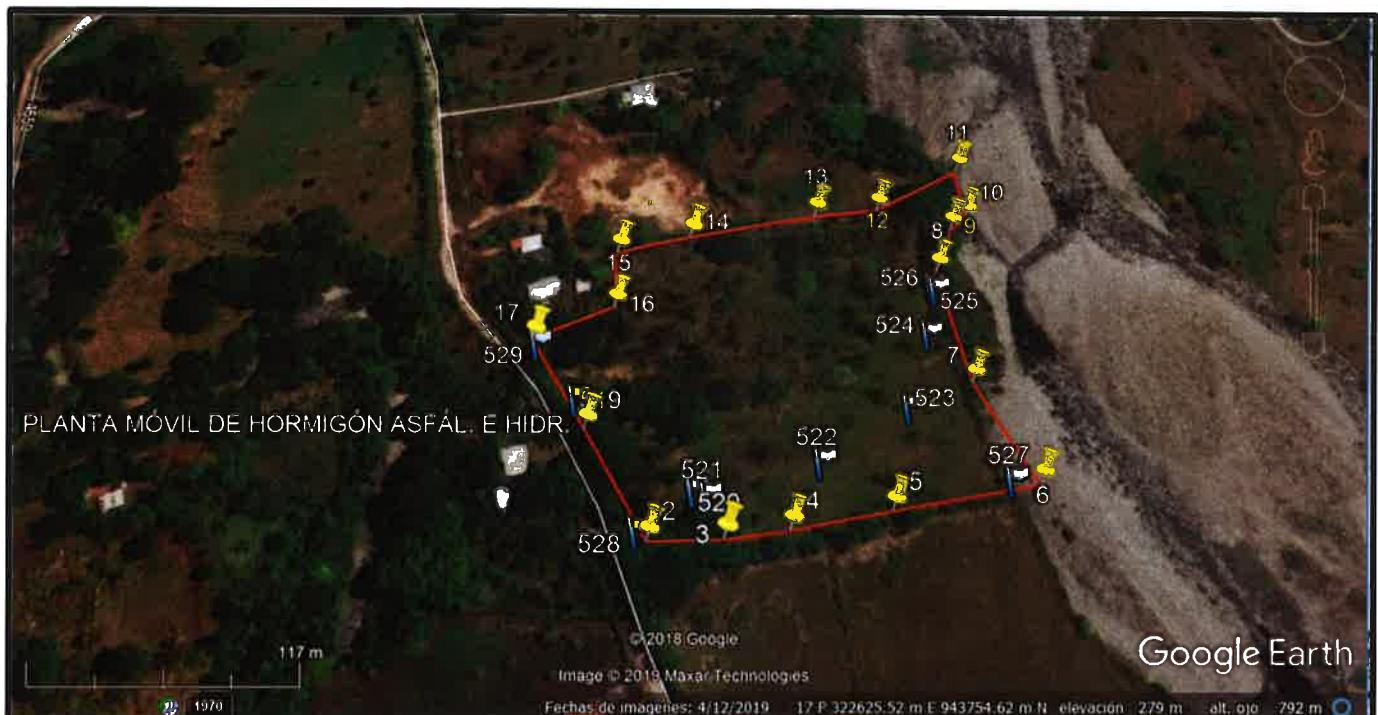
Figura 6. Puntos tomados en la inspección y polígono propuesto para el proyecto “**INSTALACIÓN Y OPERACIÓN DE PLANTA MÓVIL DE HORMIGÓN ASFÁLTICO E HIDRÁULICO**” En el Corregimiento de Solano, Distrito de Bugaba, provincia de Chiriquí, octubre 2019.
