Proyecto: PROYECTO PACORA.

Cordialmente me dirijo a usted para presentarles nuestra oferta para la construcción, protección y estabilización de los taludes del proyecto ALAMEDAS DEL VALLE.

El jueves 14 de marzo, se realizó una visita de inspección al proyecto ubicado en Nuevo Chorrillo en el cual se determinaron 5 (cinco) puntos críticos:

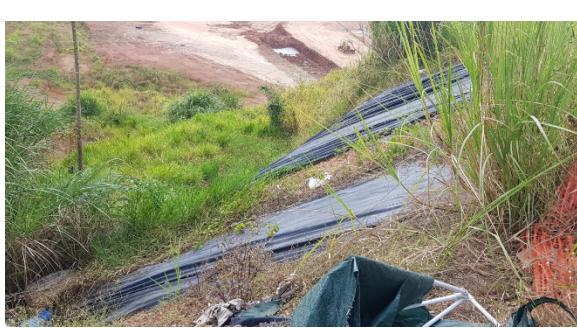
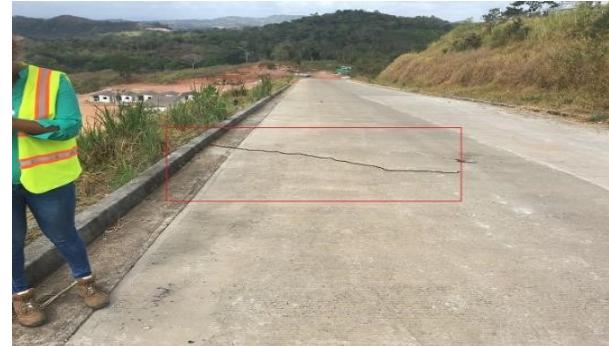
Punto Crítico 1:

Las grietas y deformaciones observadas en la losa de la entrada principal son el producto falta de drenajes y falta de contención en el talud.

Se recomienda realizar remoción de suelo y la re compactación de material o estudiar la posibilidad de retomar el movimiento de tierras y ejecutar la solución planteada anteriormente.

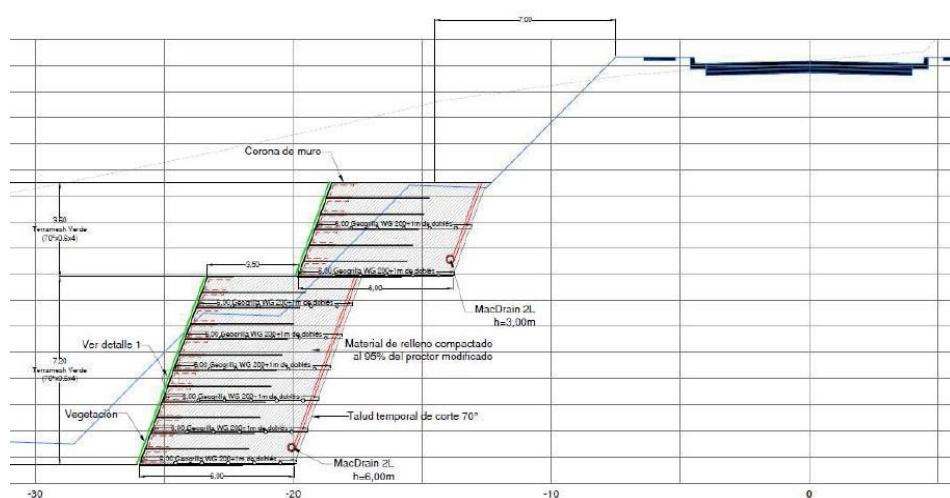
La solución recomendada anteriormente era ejecutar una contención del talud para eliminar la posibilidad de falla circular del mismo:

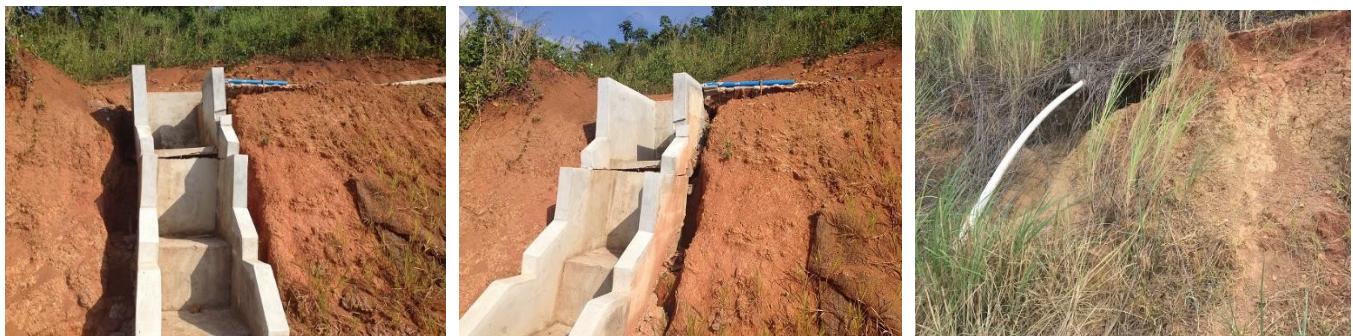
Punto Crítico 2:

Las imágenes de la izquierda muestran la solución propuesta , la imagen de la derecha muestra la situación actual. Recomendamos retomar las soluciones flexibles.

Para este punto se recomienda una cuneta flexible con un disipador igualmente flexible.

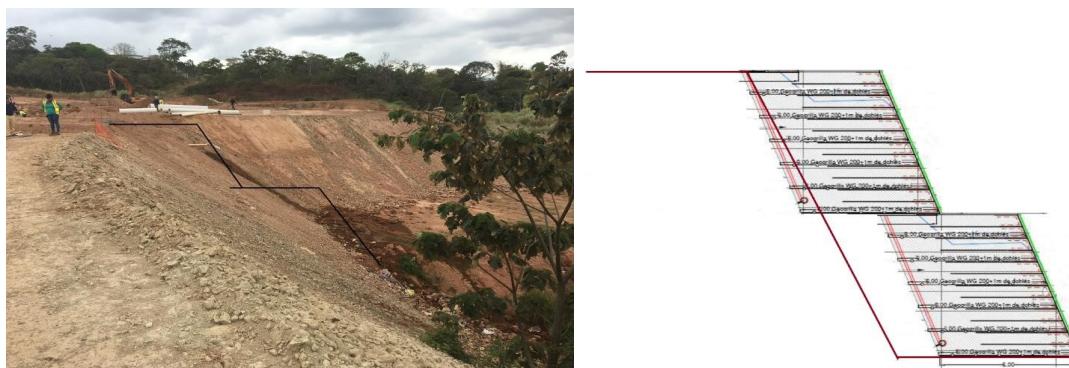
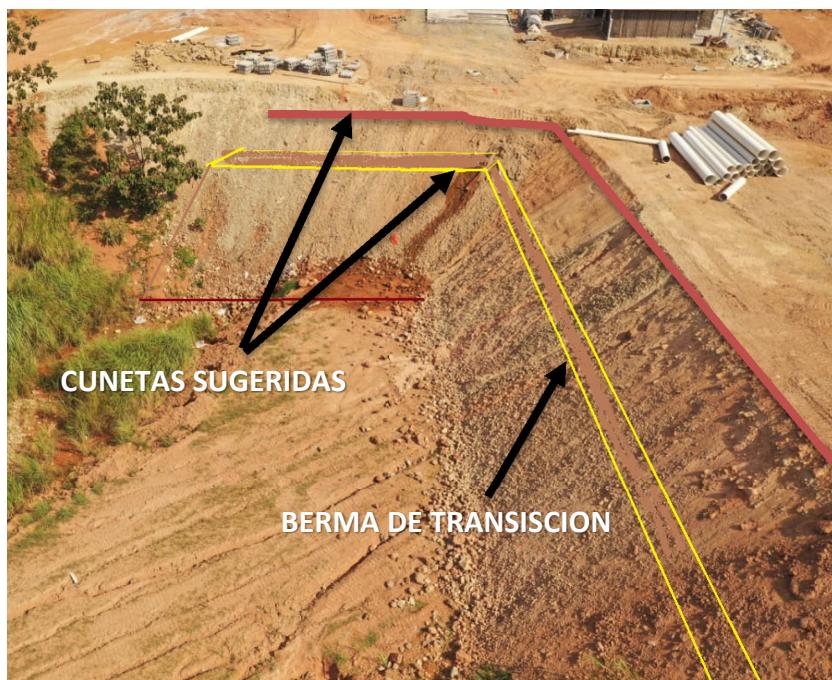
Punto Crítico 3:

La condición de construir un pavimento rígido al borde de un talud de aprox. 10 metros de alto con lleva el riesgo de falla por inestabilidad del talud. Adicionalmente, se deben implementar los drenajes de la vía lo cual aumenta el riesgo de falla por saturación del talud.

Recomendamos ejecutar la contención del talud mediante un sistema que permita ganar terreno superficial y disminuya las posibilidades de falla. Las siguientes imágenes representan sólo un esquema de una de las posibles soluciones.
