INFORME SEMESTRAL No. 10
Semestre: diciembre de 2018 a mayo de 2019

“INTERCAMBIADOR DE LA CARRETERA PERÍMETRO OESTE”

**PROMOTOR
MINISTERIO DE OBRAS PÚBLICAS**

Mayo, 2019

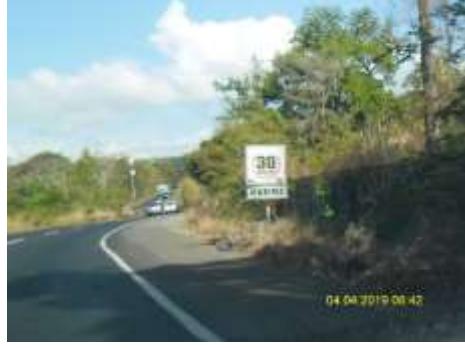
<p style="text-align: center;">Fotografía 2</p>
<p>Se observó a orilla de la Carretera Panamericana la renovación de mallas de geotextil verde para mitigar el impacto visual de las actividades del proyecto. No obstante, en otros sitios hace falta su reposición.</p>

2. En áreas donde no sea necesaria la tala de árboles, se deben preservar los mismos, para que puedan servir como barreras cortavientos y de control de ruidos.			x			A orillas de la carretera se han dejado franjas de vegetación. Ver Foto 2 y 5 en A-1 .

<p style="text-align: center;">Fotografía 1</p>
<p>Se mantienen en la vía Panamericana las señales de avisos de aproximación a las áreas de trabajo en ambos sentidos y de control de velocidad.</p>

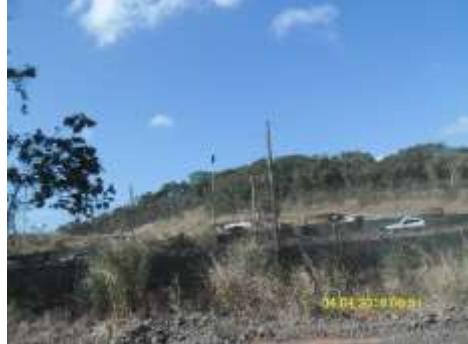
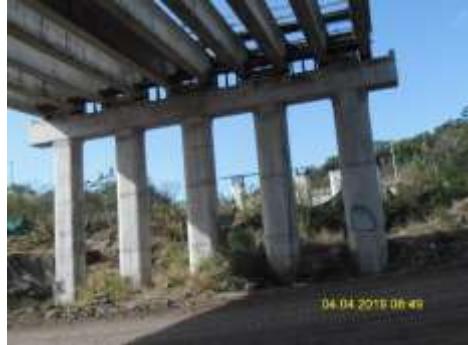
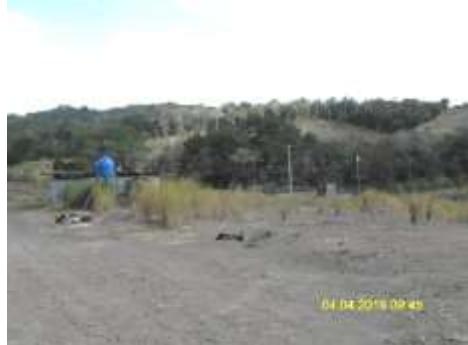
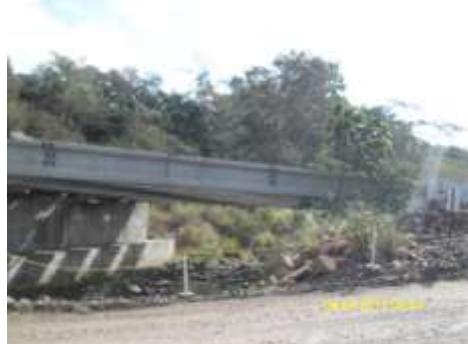
18. Compactar adecuadamente todo el suelo expuesto, para evitar su erosión.			x			Se observó que la vegetación se ha regenerado en los suelos expuestos. Ver Foto 5, 7 y 16 en A-1 .
Sedimentación

<p>Se verificó tanto en el lado Sur como en el Norte del proyecto la suspensión de los trabajos. No se observó personal, equipo o maquinarias relacionados con el proyecto.</p> <p>Tampoco se apreciaron desechos acumulados, ni residuos de aceites o de materiales de construcción.</p>

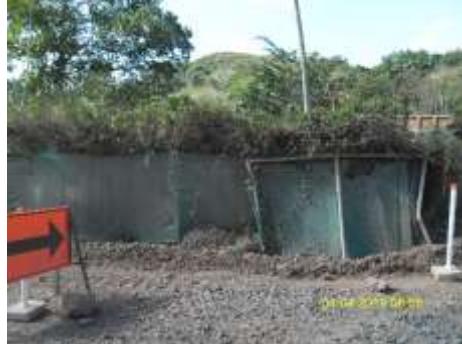
<p style="text-align: center;">Fotografía 9</p>

1. Evitar durante las actividades de desmonte y limpieza, la pérdida innecesaria de vegetación y hábitats de fauna, mediante la tala selectiva, delimitación y demarcación de las áreas a intervenir.					x	No se realizaron labores de limpieza o de tala durante este periodo. No obstante, se observan las áreas demarcadas de intervención. Ver Foto 9 en A-1 .

7. Evitar durante las actividades de desmonte y limpieza, la pérdida innecesaria de vegetación y hábitats de fauna, mediante la tala selectiva, delimitación y demarcación de las áreas a intervenir.			x			Se mantienen instalado mallas de seguridad y señalizaciones para delimitar y demarcar las áreas del proyecto. Ver Foto 2, 4, 5 y 9 en A-1 .

<p>Se mantienen definidas las áreas de intervención, así como letreros de seguridad y ambientales de prohibición de entrada y uso de equipo de protección personal.</p>

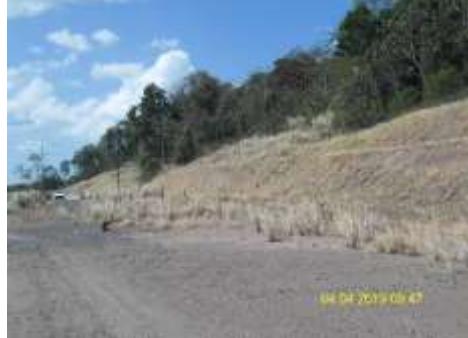
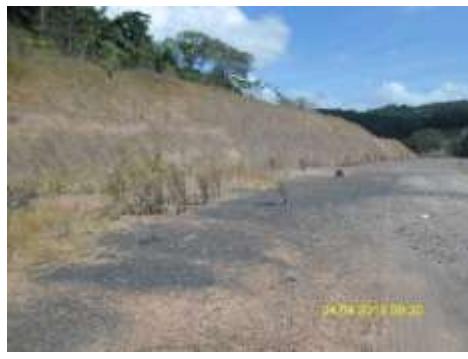
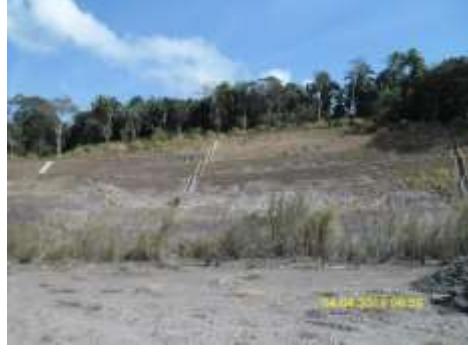
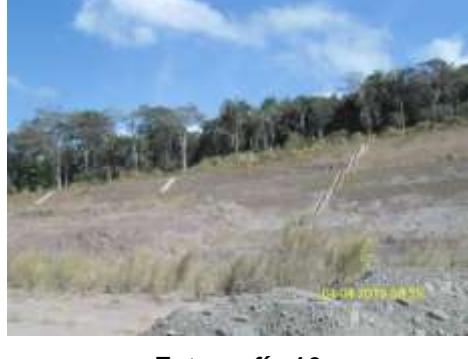
16. Cuando se rellene el área del proyecto, se deberán estabilizar y revegetar los taludes o bordes, para evitar que erosionen.			x			Los taludes existentes se encuentran estabilizados. Ver Foto 13 a 16 en A-1 .

Medidas de mitigación	% Efectividad de las Medidas				N/A	Observaciones de campo
	25	50	75	100		
25. Se deberá controlar la escorrentía superficial cerca de los sitios de relleno, para evitar el arrastre de materiales hacia los canales pluviales aledaños o hacia el área del río.				x		Se mantienen controles para minimizar la erosión y generación de sedimentos. Ver Foto 13 a 16 en A-1 .

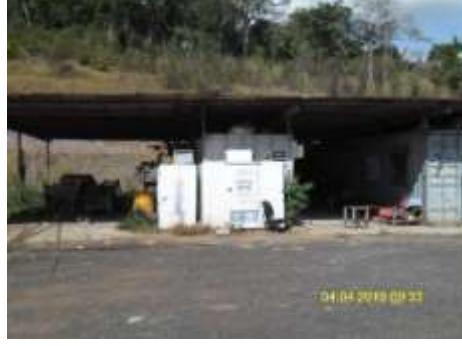
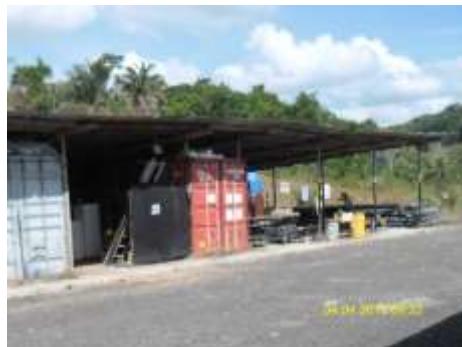
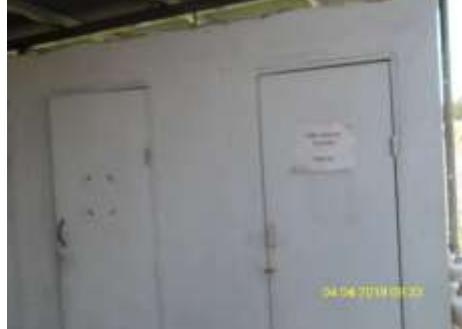
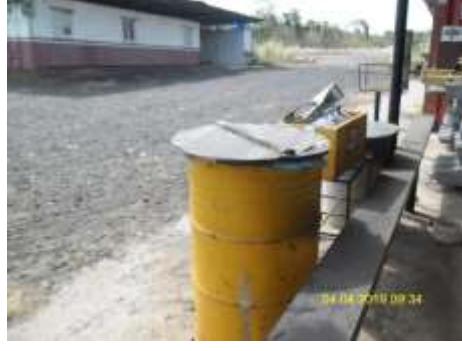
<p>En las instalaciones del Contratista no se encontraron trabajadores. No obstante, permanece personal de vigilancia privado las 24 horas.</p>

<p>Se mantiene la infraestructura eléctrica, agua potable, de recolección de basura y equipos de contingencia por derrame de hidrocarburos además de todas las áreas para uso de oficinas, comedor, vestidores, baños, taller y depósitos.</p>
