INFORME TÉCNICO DE INSPECCIÓN

**Gira de Inspección de Campo al sitio donde se desarrollara el EsIA Cat. I:
“URBANIZACIÓN VILLA VERDE”**

Proyecto:	URBANIZACIÓN VILLA VERDE
Promotor:	CONSTRUCTORA BOLIVAR ALVAREZ, S.A.(COBASA)
Ubicación del proyecto:	CORREGIMIENTO: LOS ALGARROBOS DISTRITO: DOLEGA PROVINCIA: CHIRIQUI
Fecha de la inspección:	1 DE OCTUBRE DE 2019
Fecha del informe:	2 DE OCTUBRE DE 2019
Participantes en la Inspección:	Por parte de la empresa promotora: - Ing. Bolívar Álvarez – Promotor Por parte de la firma consultora: - Ing. Christopher González – Consultor Externo Por parte de la Dirección Regional: - Ing. Franklin Araúz – Técnico en Manejo de Recursos Hídricos - Leda. Tharsis González – Técnica Evaluadora - Leda. Nelly Ramos – Jefa de la Sección de EIA

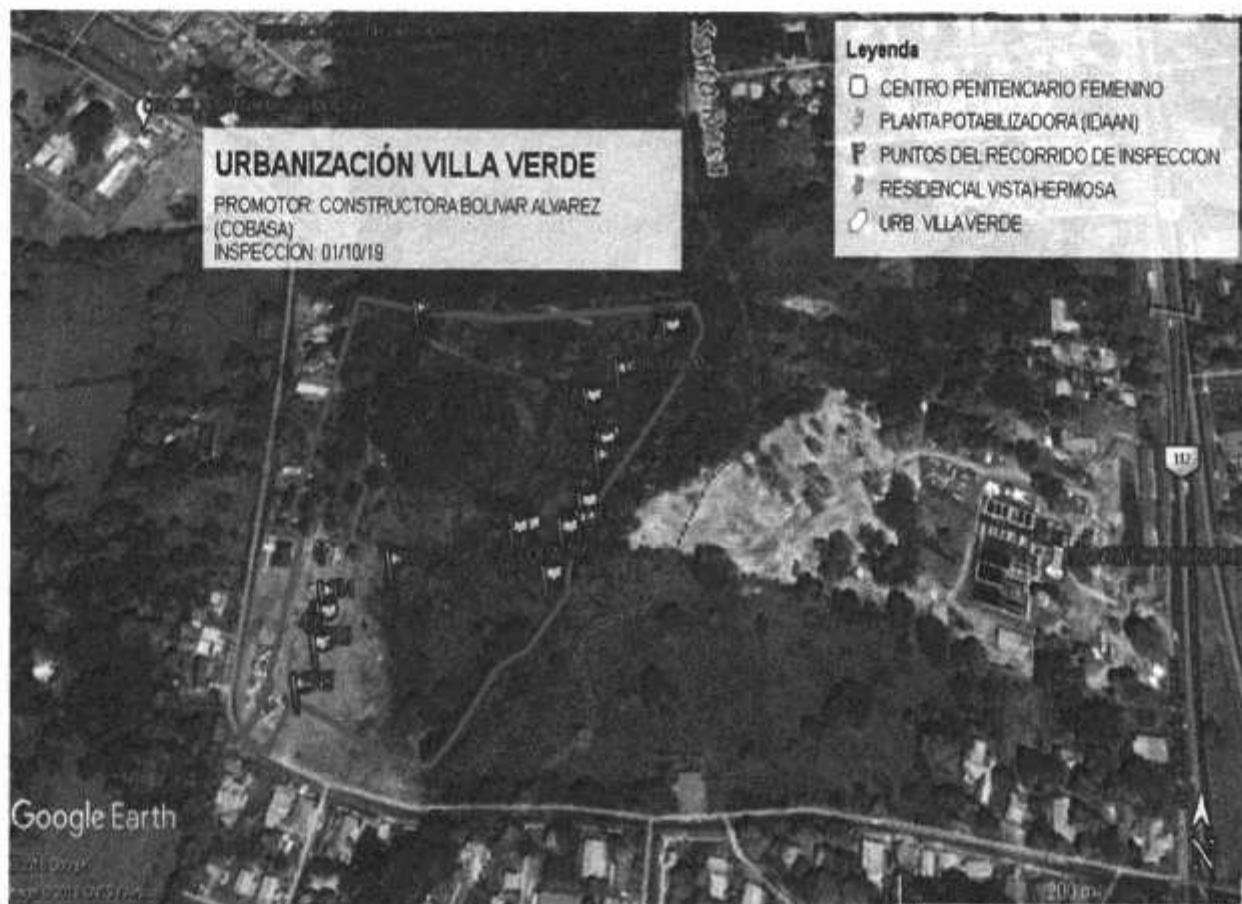
Fig.1. En la imagen se aprecia la línea de color rojo, el cual corresponde al polígono presentado en el EsIA, los banderines de color azul, corresponden a las coordenadas tomadas durante el recorrido realizado en la inspección al proyecto.

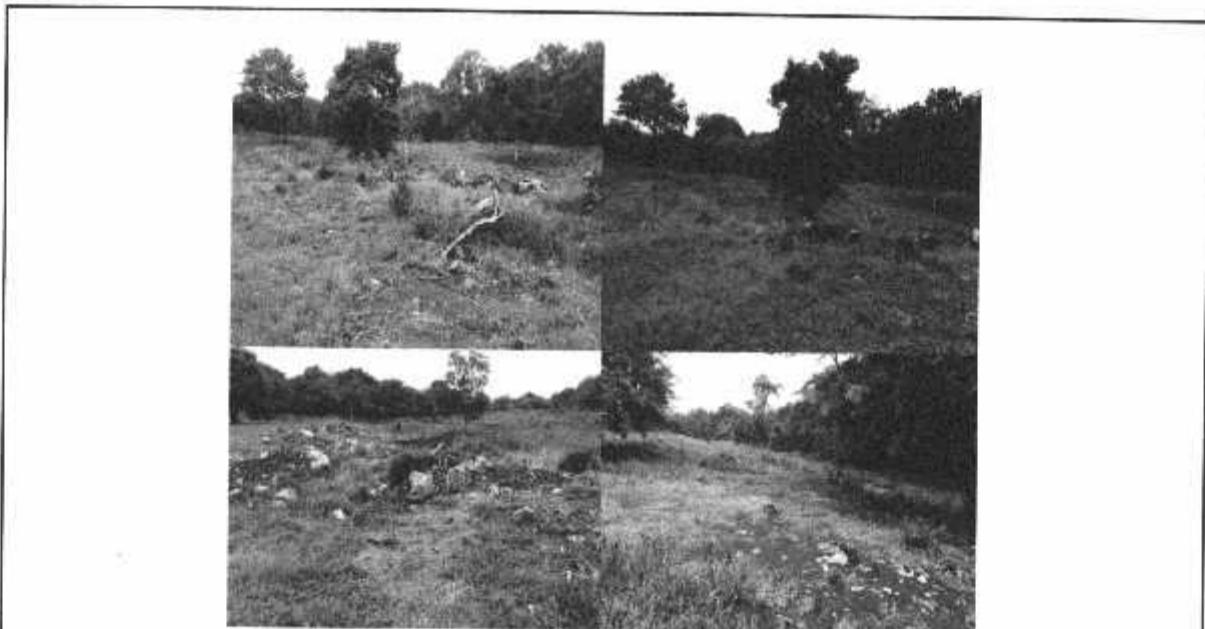
Observación 1: Se observó en campo que el proyecto aún no ha iniciado construcción.

Observación 3: En cuanto a la vegetación existente, en el área donde se desarrollara el proyecto, se observó vegetación arbórea predominante en los márgenes de la fuente hídrica, seguida de rastrojo y gramíneas en menor proporción,

Fig. No. 2: Vistas del área donde se desarrollara el proyecto en mención

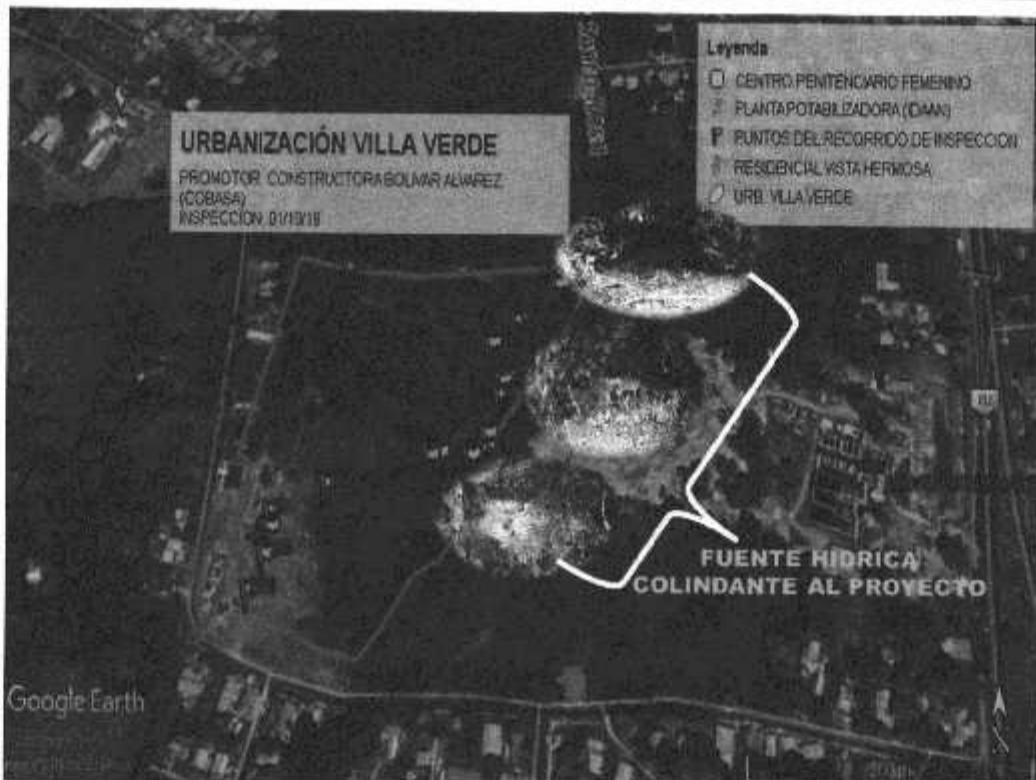
Observación 2: Durante la inspección se pudo observar que colindante a la finca donde se desarrollara el proyecto, se encuentra una fuente de agua, sobre la cual se nos informó que no se realizaran trabajos de obra en cauce, ni se realizaran trabajos sobre la misma,

Fig. No. 3: Vistas de la fuente hídrica colindante al proyecto
