## ANEXO 1. REGISTRO FOTOGRÁFICO

### REGISTRO FOTOGRÁFICO DEL NIVEL DE CUMPLIMIENTO DE LOS COMPROMISOS DEL PLAN DE MANEJO AMBIENTAL (PMA), DEL ESTUDIO DE IMPACTO AMBIENTAL (EsIA) Y SOCIAL, ADENDAS, LA RESOLUCIÓN APROBATORIA DEL PROYECTO “MINA DE COBRE PANAMÁ” Y SUS MODIFICACIONES APROBADAS.

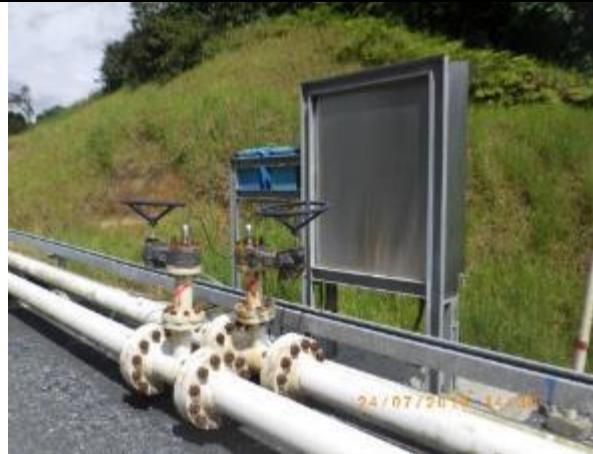
Como parte de las medidas de control para mitigar los riesgos de falla en el Mineroducto, se cuenta con un sistema de monitoreo automatizado de presión a lo largo de los ductos (ver imagen 18).

Imagen 18. Monitor de presión en el Mineroducto  
(991468 N/ 532284 E)

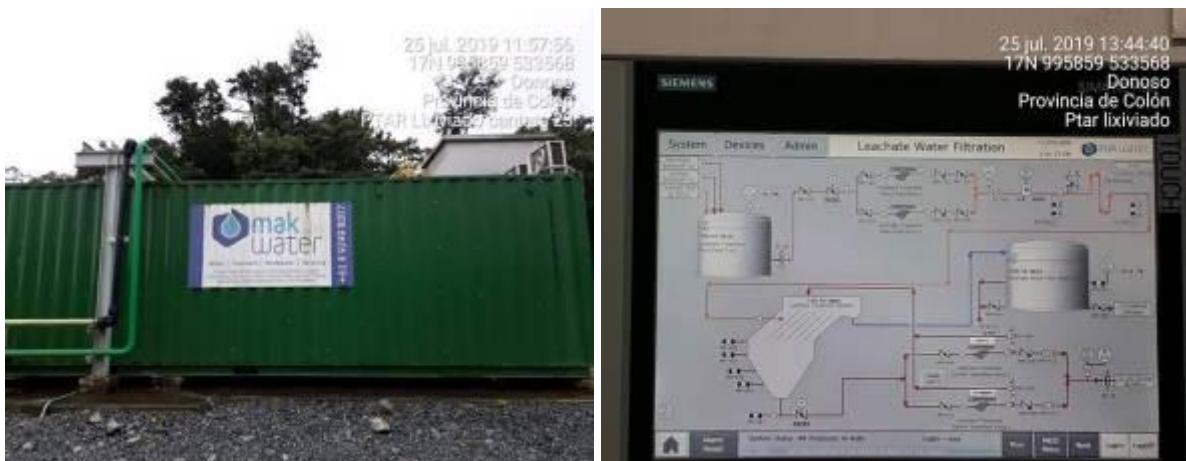
Imágenes 45 y 46. Vista de la unidad de tratamiento (995859 N/ 533568 E)

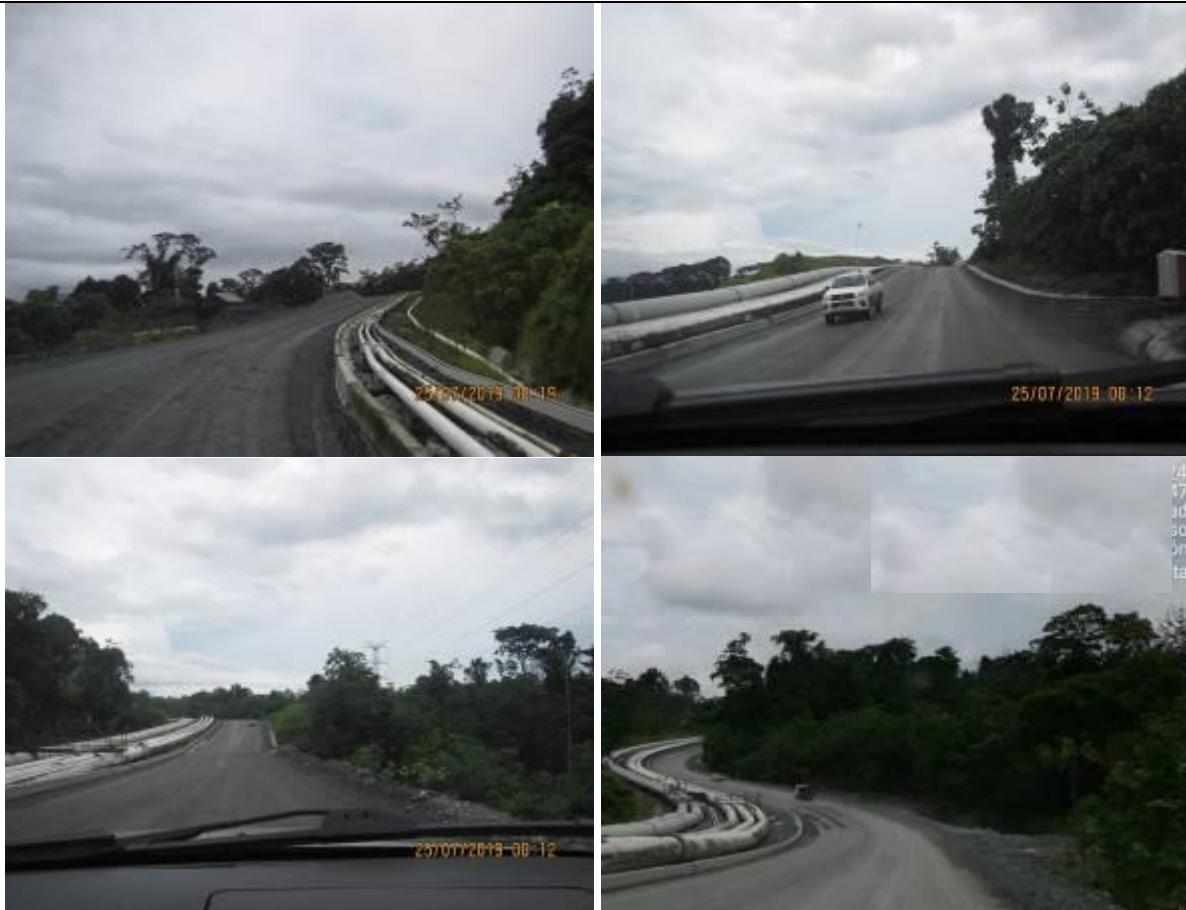
En las imágenes 60 a 63, se aprecia que el Camino a la Costa, permite el tráfico de los vehículos del Proyecto.

Imágenes 60 a 63. Vista del Camino a la Costa (981447 N/ 539430 E)

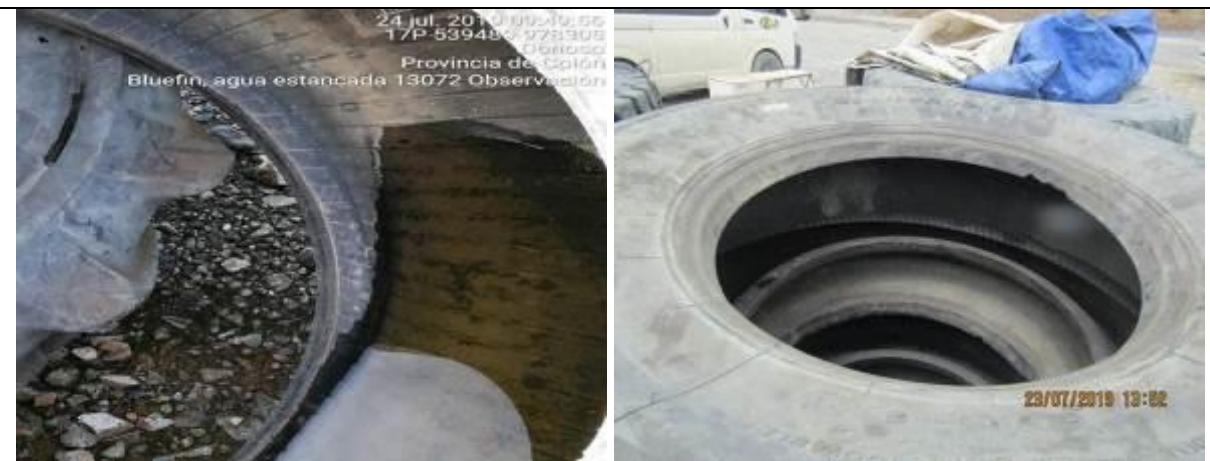
Imágenes 134 y 135. Agua estancada sin larvas en Sitio de servicios de MPSA (978308 N/ 539489 E) y Taller TUSA (981609 N/ 538211 E)

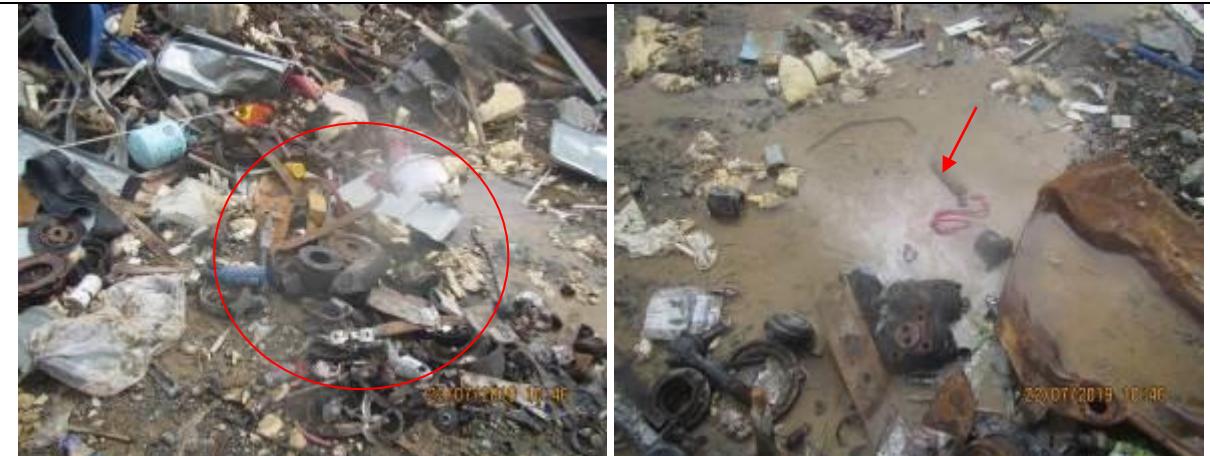
Durante la inspección, se evidenció en diferentes frentes de trabajo, un inadecuado manejo de los desechos no peligrosos y peligrosos (ver imágenes 137 a 150).

Imágenes 137 y 138. Manejo inadecuado de los desechos peligrosos en el Área 64 (Acopio chatarras), 978311 N/ 538900 E

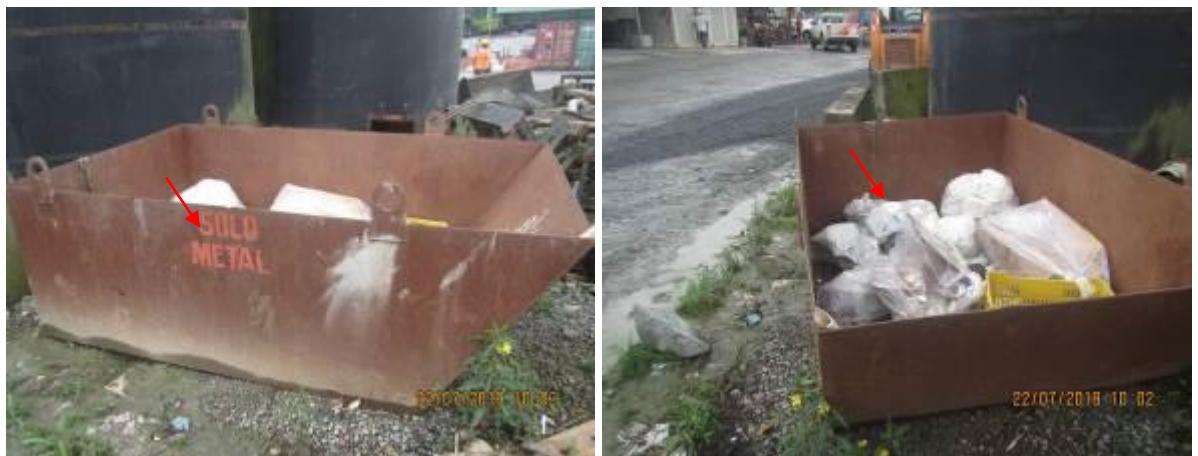
Imágenes 139 y 140. Manejo inadecuado de desechos en el Área 64 (978486 N/ 539076 E)

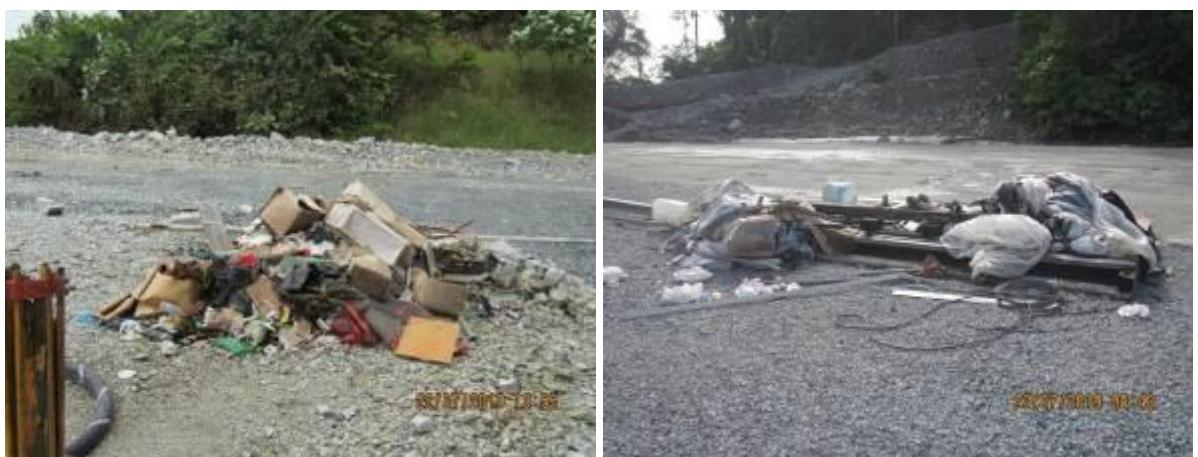
Imágenes 141 y 142. Manejo inadecuado de desechos en el Área 22 (978407 N/ 538140 E) y Área de despacho de combustible en Cobre (979067 N/ 539375 E)

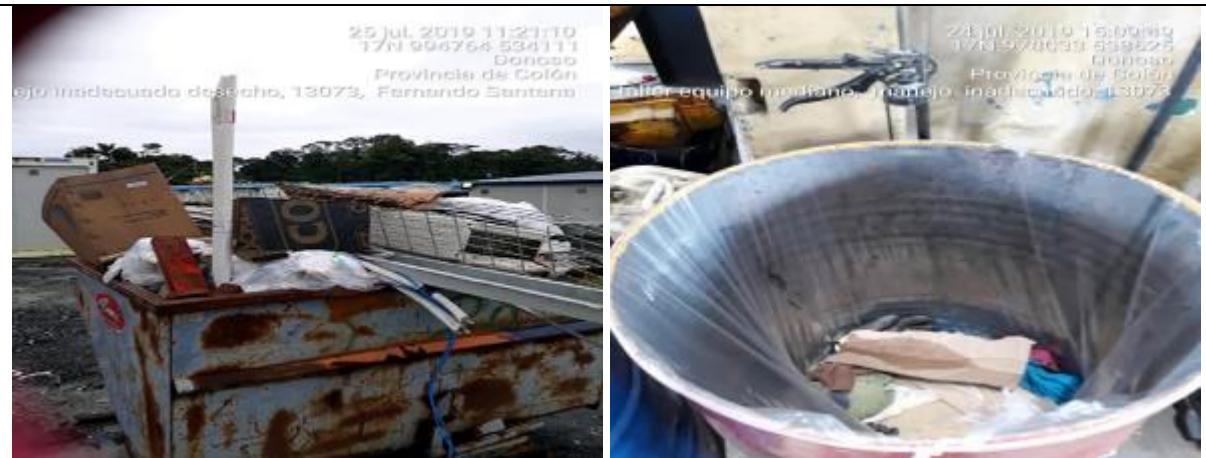
Imágenes 149 y 150. Manejo inadecuado de los desechos en el Taller de servicios generales de SK (994764 N/ 534111 E) y Taller de Mantenimiento Equipos Medianos (978033 N/ 538625 E)

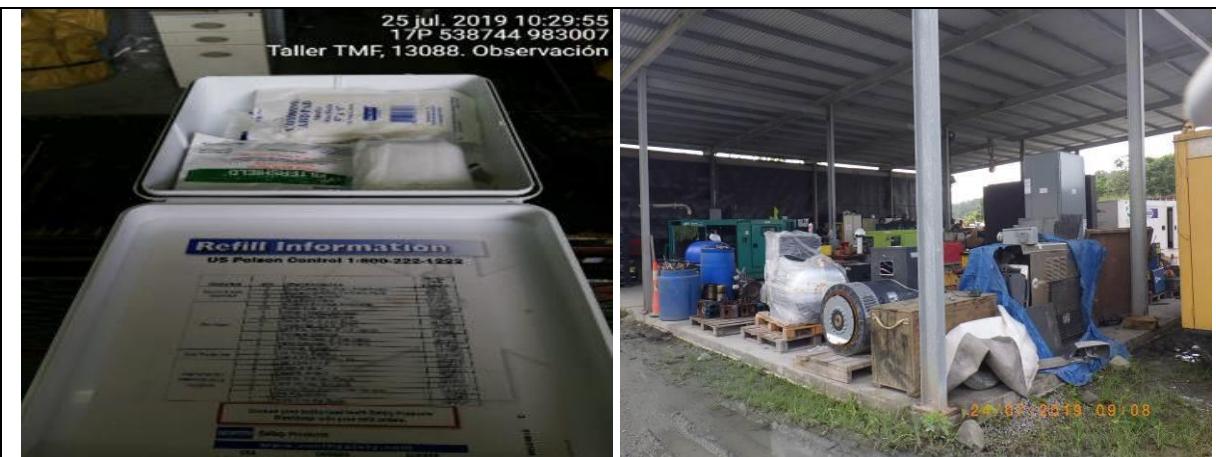
Imágenes 165 y 166. Insumo vencido en el Taller TMF (983007 N/ 538744 E) y ausencia de botiquines en el Taller de Generadores (978395 N/ 539341 E)

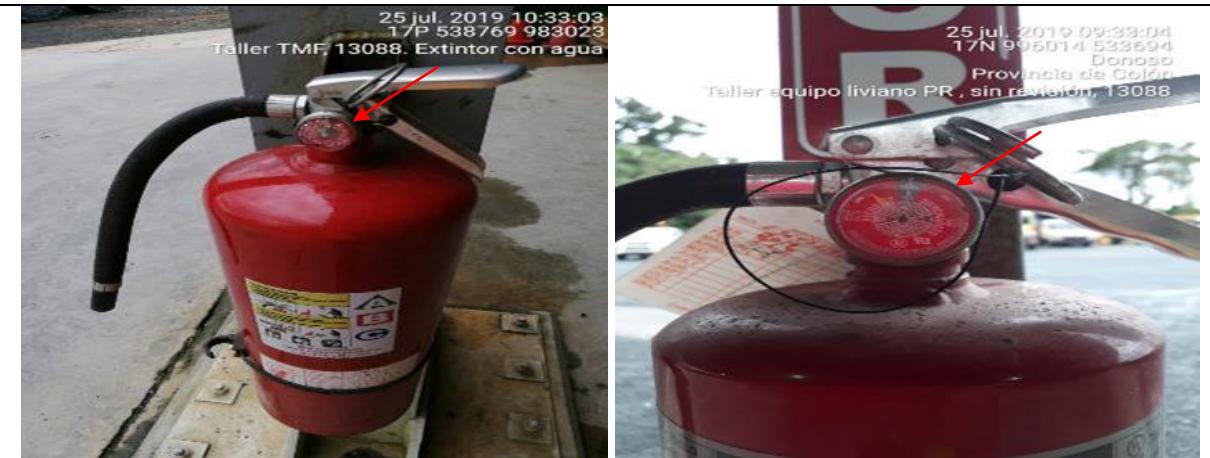
Imagen 169 a 171. Extintores comprometidos en el Taller de Mantenimiento de equipos pesados (978084 N/ 538758 E), Taller de Mantenimiento TMF (983023 N/538769 E) y Taller Mecánico de equipos livianos Punta Rincón (996014 N/ 533694 E)

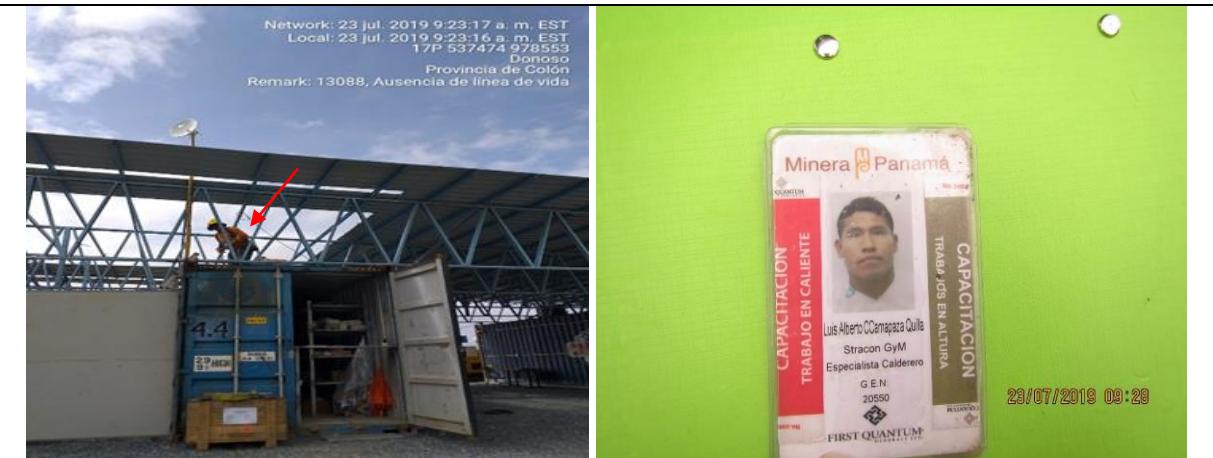
Imágenes 180 y 181. Colaborador realizando trabajos de altura con arnés sin anclaje a línea de vida, en el Área MSA (978311 N/ 538900 E)

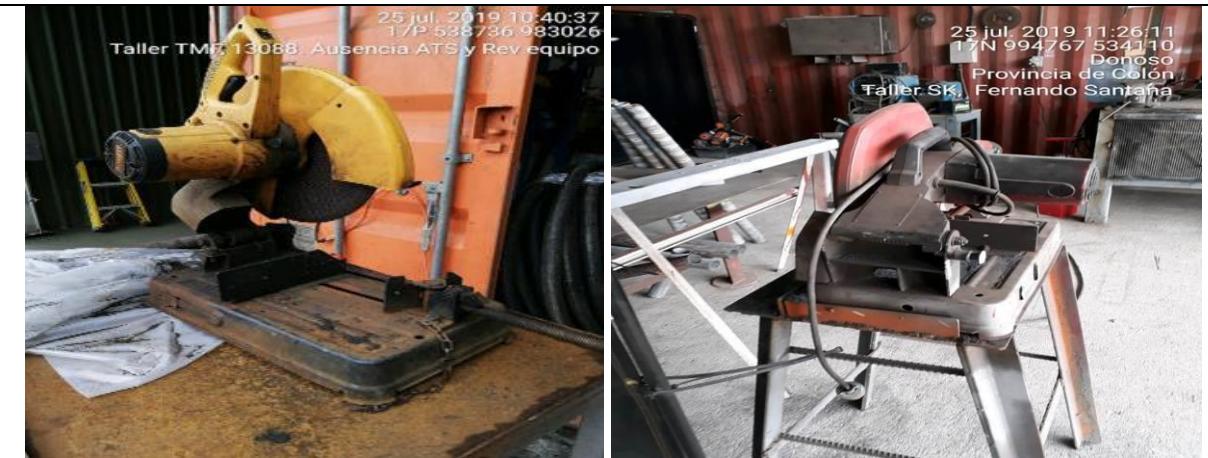
Imágenes 186 y 187. Equipo sin revisión mensual en el Taller de mantenimiento TMF (983026 N/ 538736 E) y Taller de servicios generales SK (994767 N/ 534110 E)

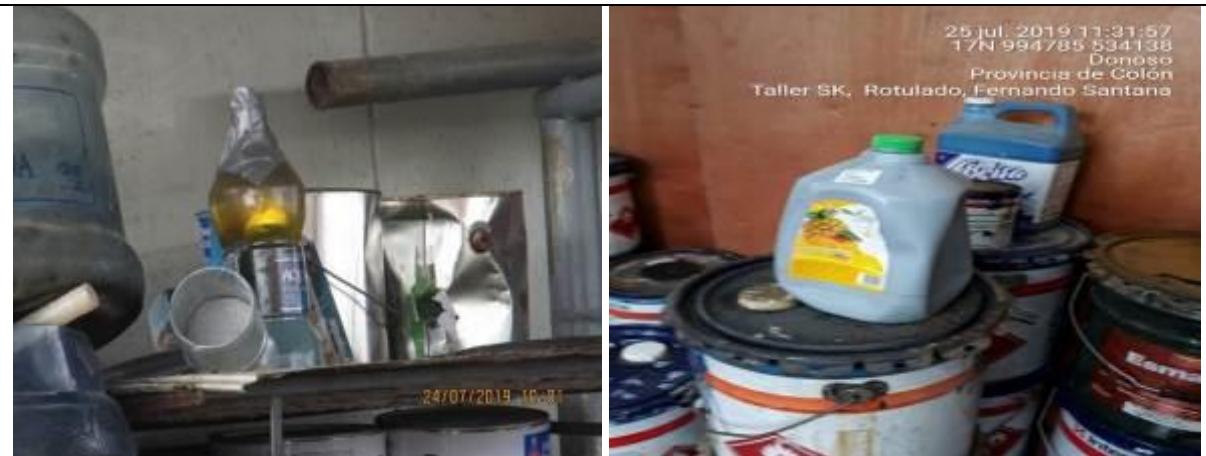
Imágenes 279 y 280. Recipiente inadecuado y sin etiquetado en el Taller de Bluefin (978314 N/ 539426 E) y Taller de servicios generales SK (994785 N/ 534138 E)

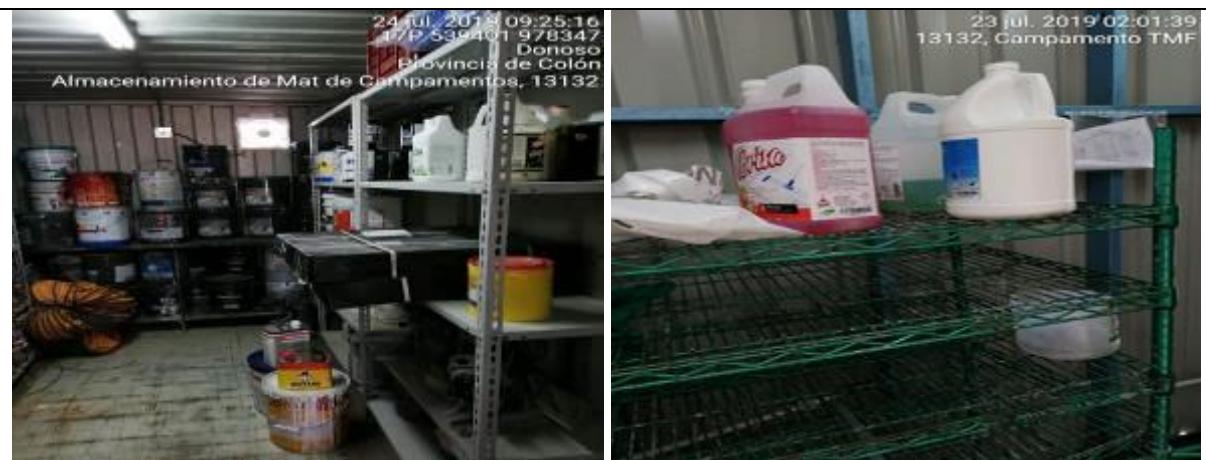
Imágenes 281 y 282. Ausencia de MSDS en el Almacén de materiales de campamentos (978347 N/ 539401 E) y Campamento TMF (Área de acopio de desechos de campamento);

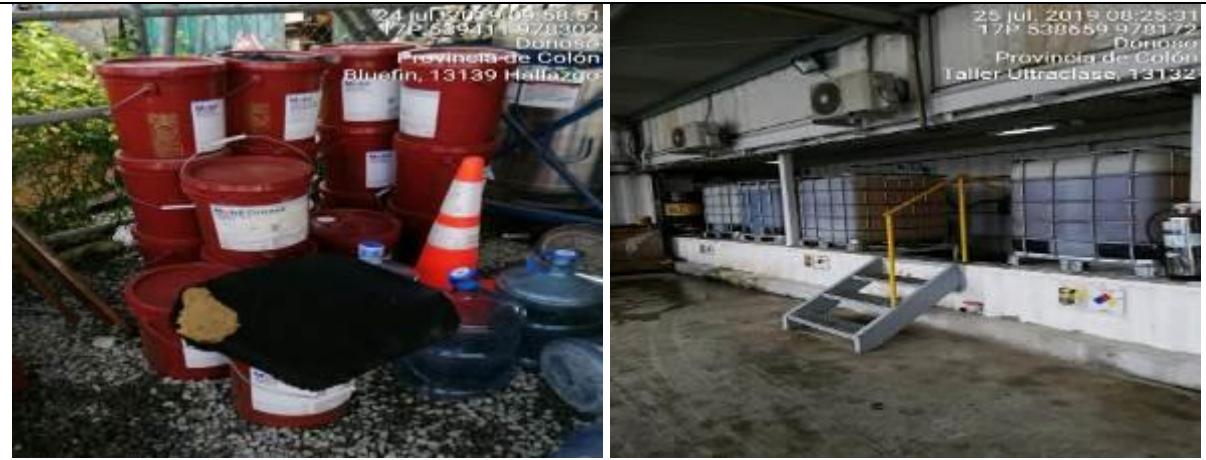
Imágenes 283 y 284. Ausencia de MSDS en el Taller de Bluefin (978302 N/ 539411 E) y Taller de Mantenimiento de equipos Ultraclase (978172 N/ 538659 E)

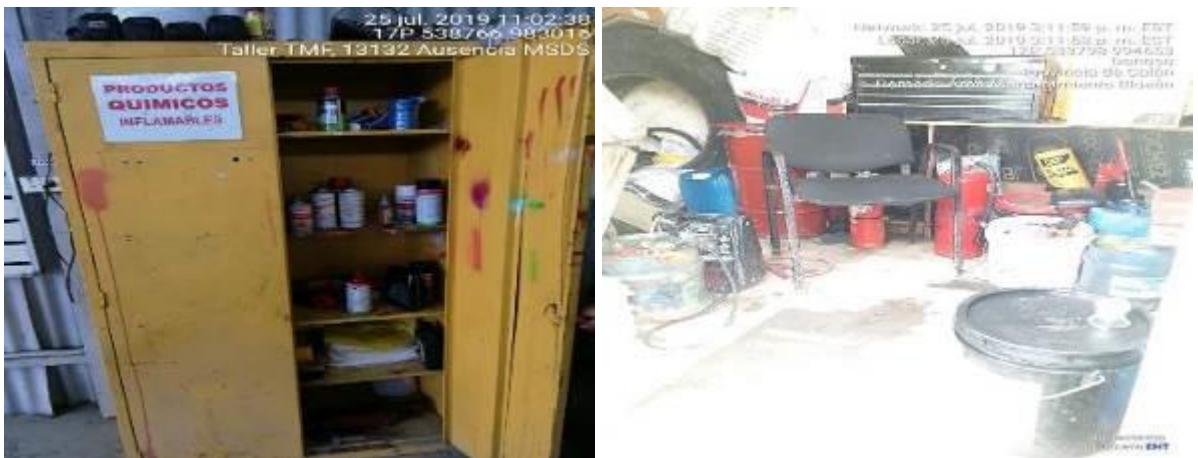
Imágenes 285 y 286. Ausencia de MSDS en Taller TMF (983016 N/ 538766 E) y en el Área de mantenimiento Bluefin (994653 N/ 533798 E)

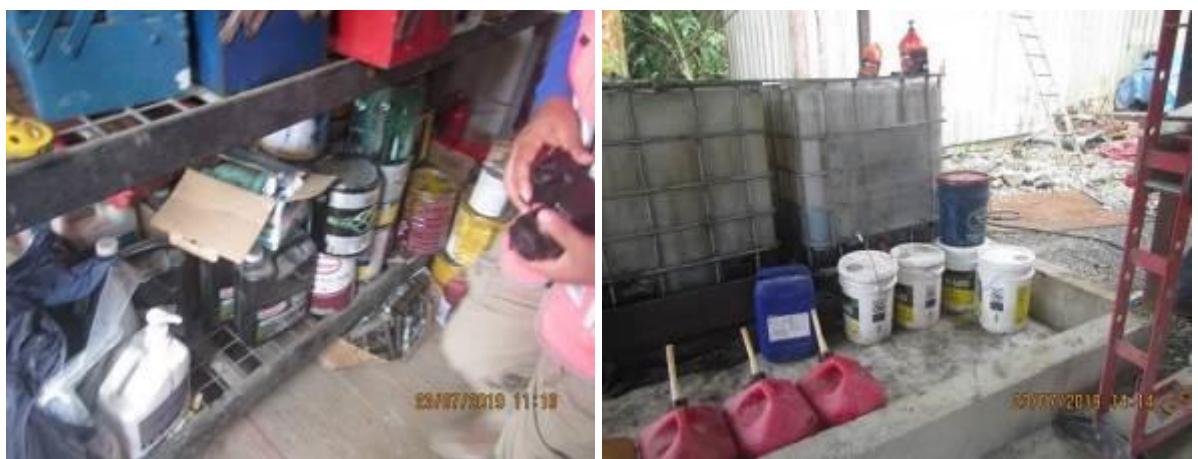
Imágenes 287 y 288. Ausencia de MSDS en el Taller CIGSA en Botija (978128 N/ 538670 E) y Taller Comagro (981819 N/ 537870 E)

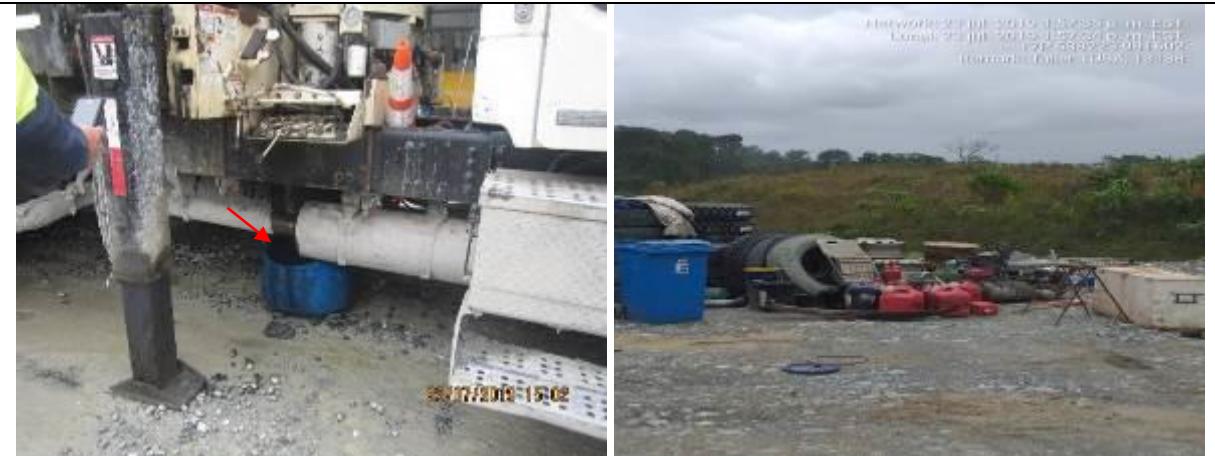
Imágenes 314 y 315. Derrame de hidrocarburo en Taller FCD (978655 N/ 538495 E) y Taller TUSA (981602 N/ 538223 E)

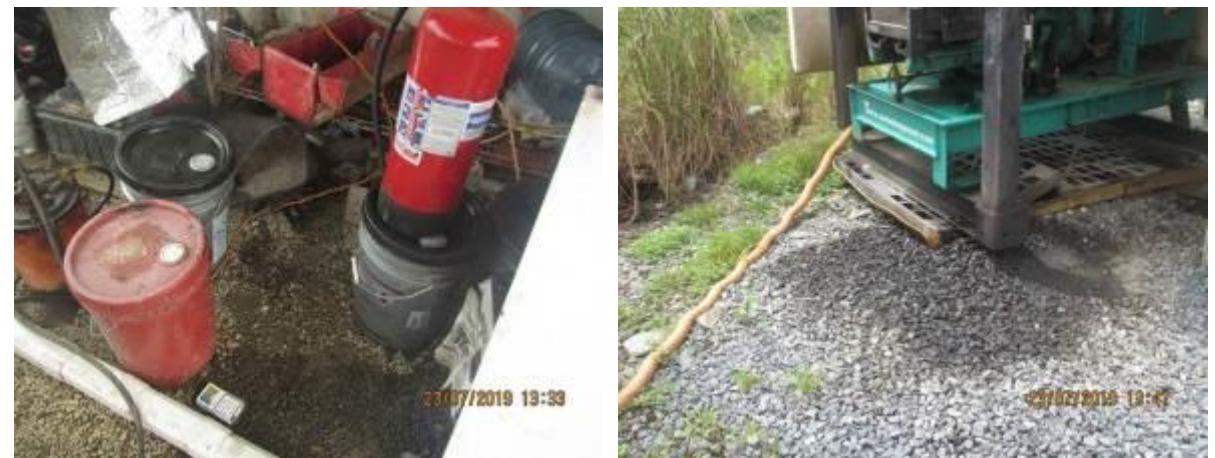
Imagen 316 y 317. Derrame sin mitigación en dos (2) puntos del Taller GMP (981523 N/ 538194 E) y (981527 N/ 538173 E)

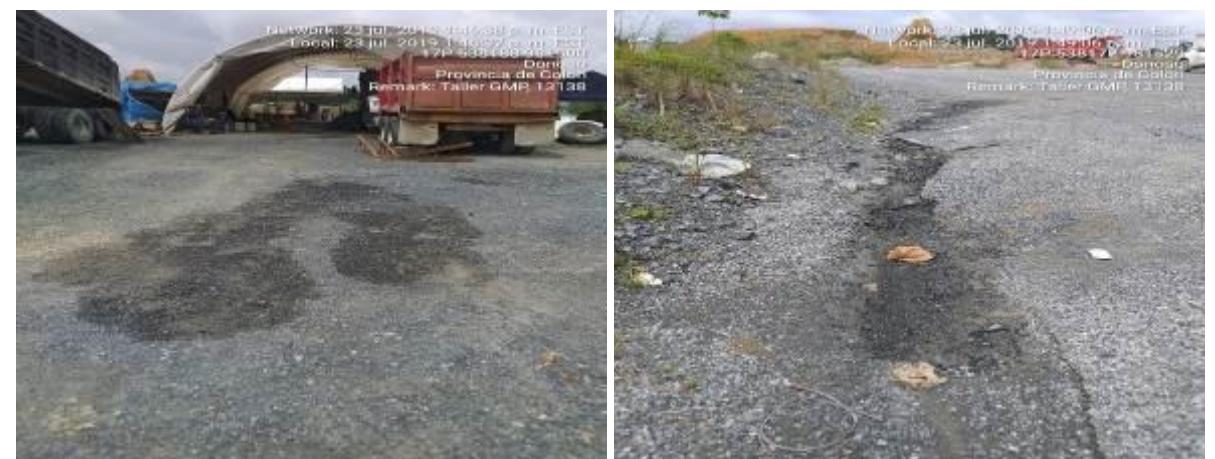
Imágenes 318 y 319. Huellas de derrames sin mitigar en Taller GMP (981500 N/ 538188 E)

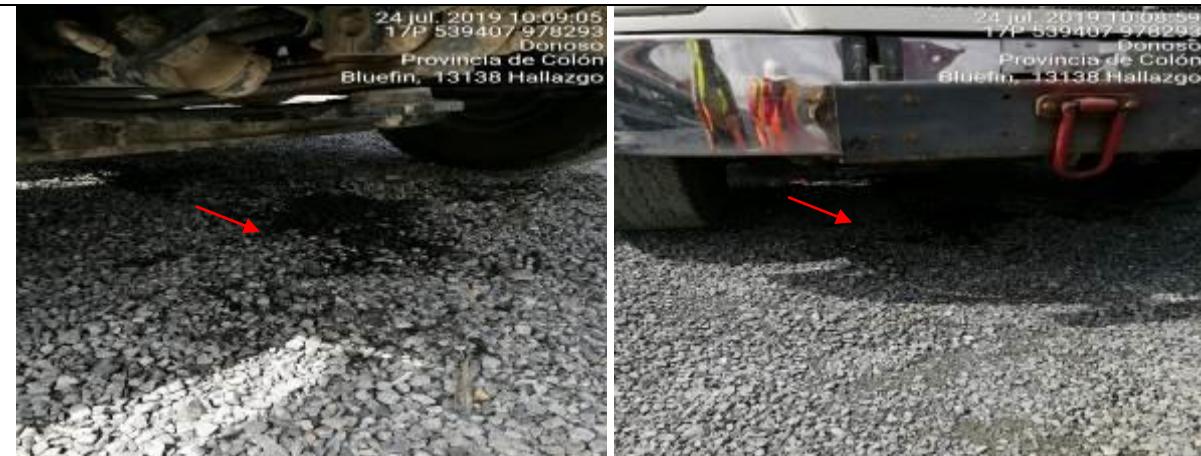
Imágenes 320 y 321. Derrame debajo de maquinaria en el Taller de Bluefin  
(978293 N/ 539407 E)

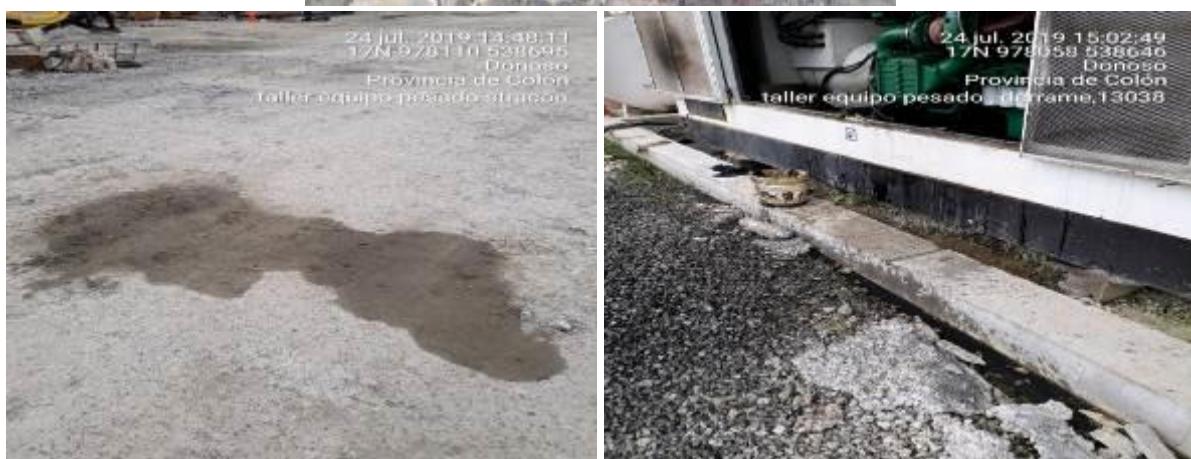
Imágenes 322 a 324. Derrame proveniente de una transmisión (978018 N/ 538696 E), huella de derrame (978110 N/ 538695 E) y derrame de combustible en el Taller de Mantenimiento de equipos pesados (978058 N/ 538646 E) en el Taller de Mantenimiento de equipos pesados

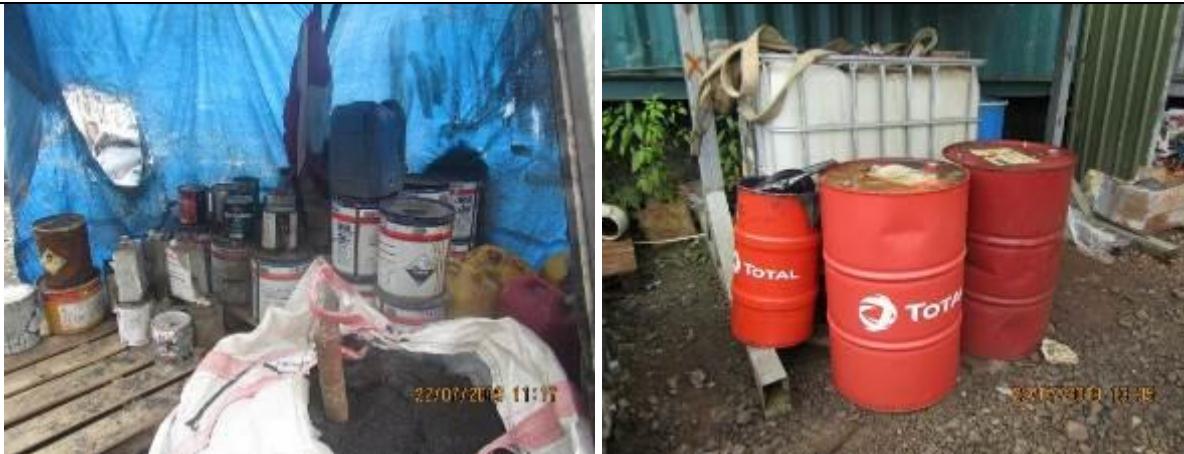
Durante la inspección se evidenció en los diferentes frentes visitados, la ausencia de un sistema de contención secundaria (ver imagen 328 a 344), una válvula dañada (ver imagen 344), fuga de agua grises (ver imagen 345 y 346). Por último, se recomendó la limpieza de las tinas de lavado de equipo pesado (ver imagen 347 y 348).

Imágenes 328 y 329. Ausencia de contención secundaria en el Área 22 frente a CONAPRED (978414 N/ 538426 E) y Área 22, frente al Taller de sandblasting (978363 N/ 538133 E)

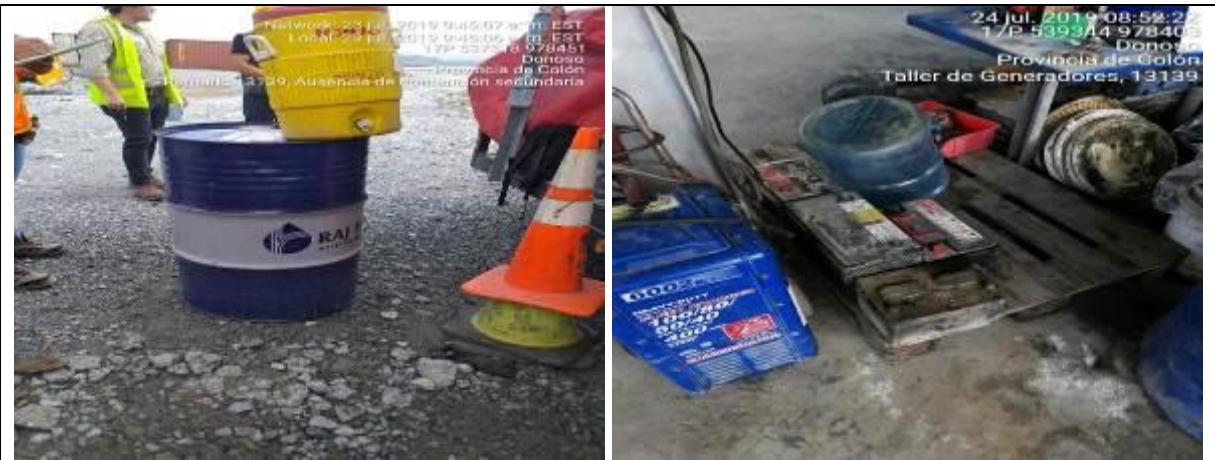
Imágenes 332 y 333. Recipiente de lubricante en el Área MSA (978451 N/ 537318 E) y baterías en el Taller de Generadores (978403 N/ 539344 E); ambos sin contención secundaria

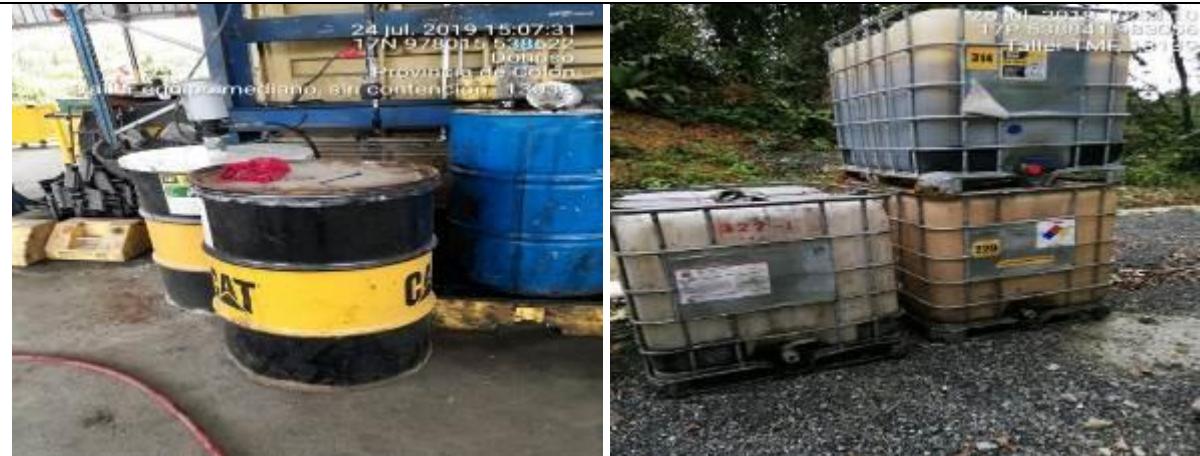
Imágenes 338 y 339. Tanques de aceite en el Taller de mantenimiento de equipo mediano (978015 N/ 538622 E) y bidones en el Taller TMF (983056 N/ 538841 E), sin contención secundaria

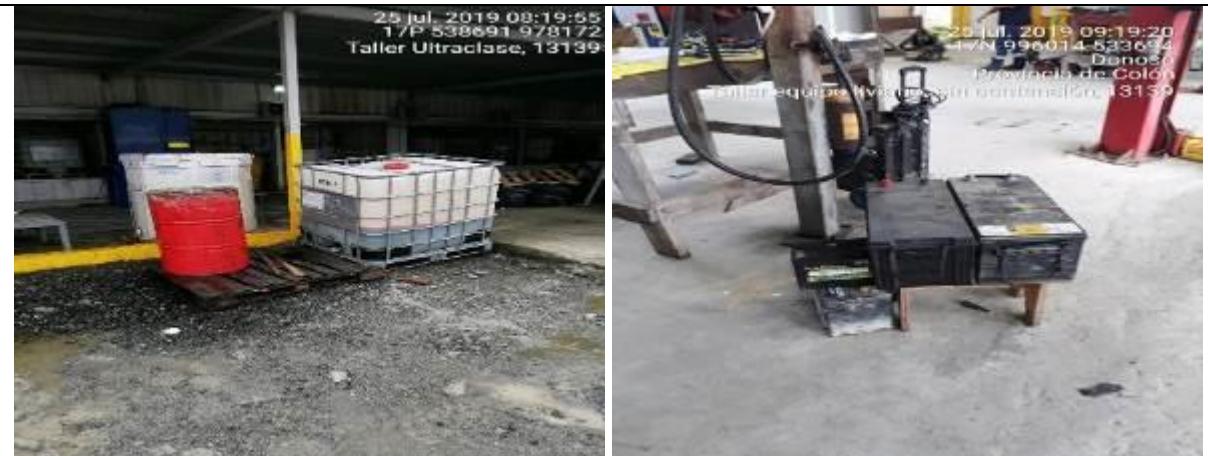
Imagenes 342 y 343. Ausencia de contención secundaria en el Taller de mantenimiento Ultraclase (978395 N/ 539359 E) y Taller mecánico de equipo liviano Punta Rincón (996014 N/ 533694 E)

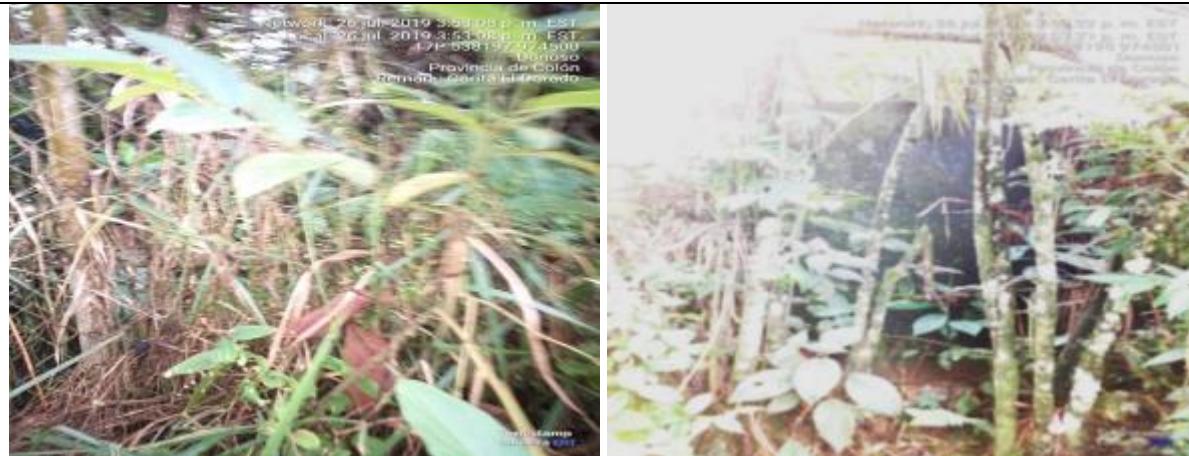
Imágenes 345 y 346. Fuga de aguas grises al ambiente, en el área de la Garita del Campamento El Dorado (974500 N/ 538197 E)

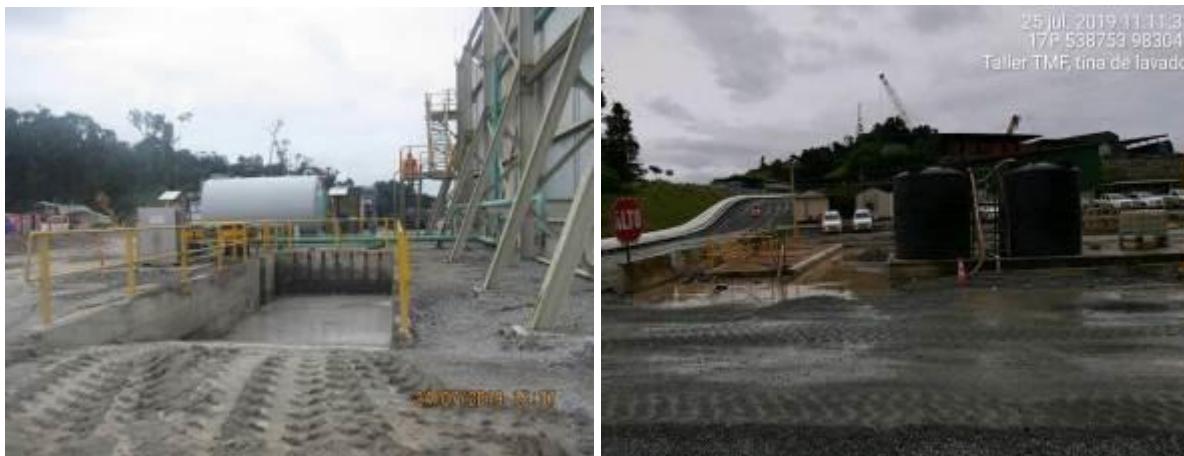
Imágenes 347 y 348. Vistas de las tinas de lavado de maquinaria en Taller de Mantenimiento Ultraclase (978395 N/ 539359 E) y Taller TMF (983041 N/ 538753 E)

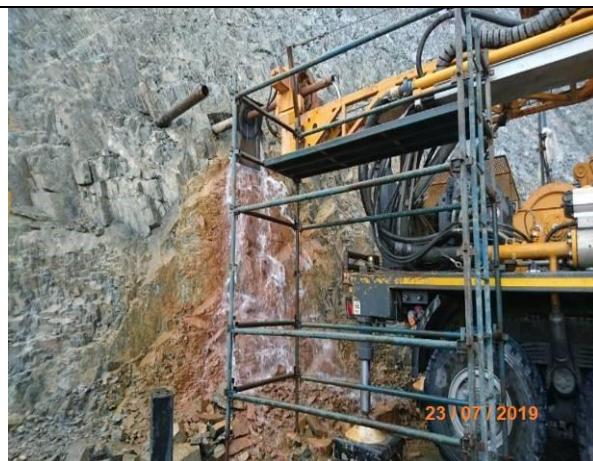
Imagen 367. Drenes horizontales en el Tajo Botija  
(977052 N/ 537692 E)

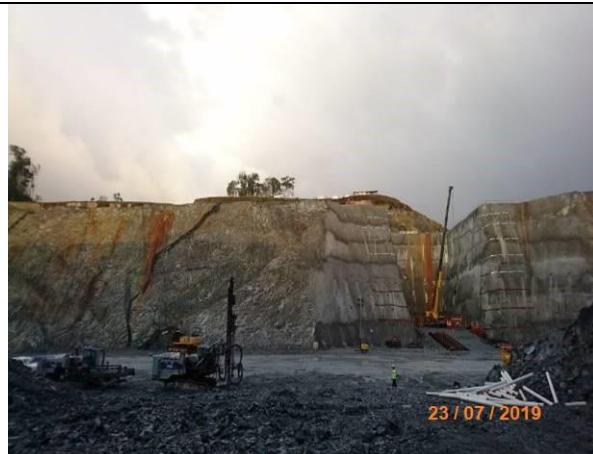
Imagen 370. Track drill para perforación y voladura; al fondo cortina de concreto para sellado de fracturas en paredes del talud, pernos de anclaje y colocación de malla electrosoldada para reforzamiento de las paredes del boxcut (977551 N/ 537692 E)
