CONSTRUCCION DE GALERA

INFORME DE SEGUIMIENTO AMBIENTAL N°9

PROMOTOR
LA RIELA S.A.

CORREGIMIENTO DE ERNESTO CORDOBA CAMPOS
DISTRITO Y PROVINCIA DE PANAMA

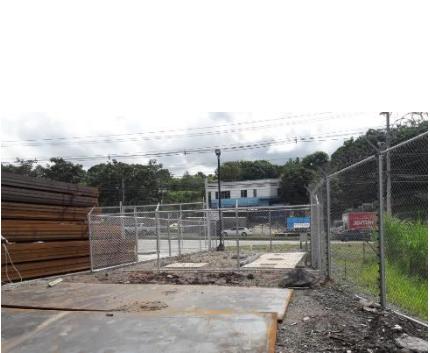
1-Tanque séptico (Biodigestores) protegido por cerca perimetral.	1- Tanque de Agua de reserva	3- Acceso a agua potable mediante fuente con filtros especiales.

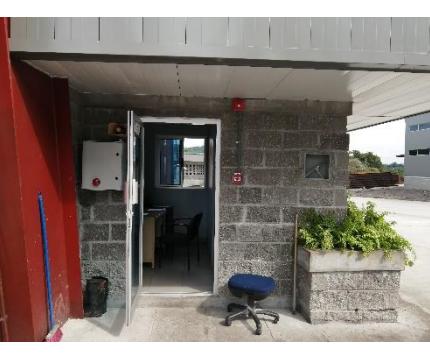
4- Garita de control de acceso al proyecto	5- Baños higiénicos.	6- Disposición de nevera y microonda como medidas sanitarias.

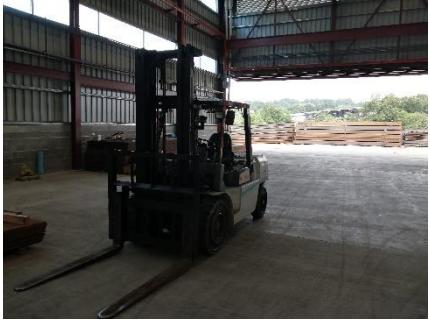
7- Equipo que opera actualmente dentro del proyecto, Montacargas.	8- Volquetas para almacenamiento de desechos	9. Vista de la siembra de plantones en la entrada del proyecto.

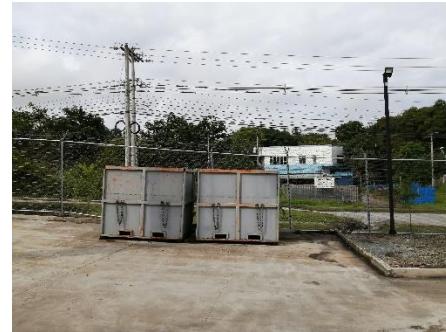
Una vez terminadas las obras gruesas, sembrar grama y plantar árboles y arbustos, (Plan de Reforestación) en las áreas que se encuentren libres y que no obstaculicen el flujo vehicular dentro del proyecto, según lo que determinen los planos como áreas a no intervenir.	100	Medida Cumplida. El promotor cuenta con plan de reforestación aprobado mediante Nota DRPN-NE-DIREC-423-2018.
	Durante la realización de los trabajos durante la etapa de construcción del proyecto, no se debe permitir el abandono de ningún tipo de desecho que afecte el ambiente, así como también cualquier daño originado al mismo por cualquier negligencia o incumplimiento de la legislación vigente o de la normativa medioambiental en el manejo de los mismos.	100	Medida Cumplida Durante la construcción del proyecto se mantuvo manejo el plan de residuos mediante cestos con bolsas negras los cuales eran dispuestos en volqueta que luego eran retirados del proyecto por empresa subcontratada. Ver foto N.º 8

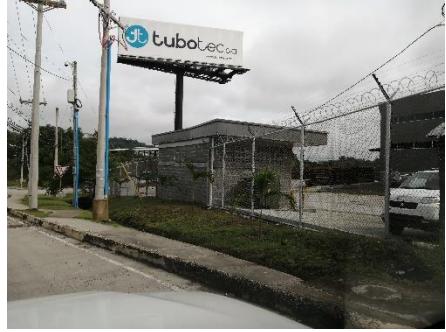
PLAN	MEDIDAS DE MONITOREO	CUMPLIMIENTO	OBSERVACION
PROGRAMA DE CONTROL DE EROSIÓN	Compactar el terreno y estabilizar el suelo mediante taludes cuando sea necesario, una vez terminada las actividades de movimiento de tierra y nivelación del terreno, evitando que se produzcan deslizamientos hacia las áreas bajas.	100	Medida Cumplida. Todo el terreno donde se dio la construcción del proyecto se estabilizo y en áreas adyacentes se construyeron taludes para evitar deslizamiento a áreas mas bajas.
	El suelo o material sobrante de las excavaciones, se depositará en lugares previamente aprobados por la inspección.	100	Medida Cumplida. Durante el movimiento de tierra el material fue utilizado dentro del mismo proyecto para relleno y lo sobrante dispuestos en lugares autorizados.
	Acumular y conservar la capa de suelo orgánico que haya sido removida, para posteriormente utilizarla como recomposición del suelo en las áreas en donde se realice la reforestación y evitar que el suelo quede desnudo.	100	Medida Cumplida. Parte de la capa del suelo se utilizo a un costado del proyecto en la estabilización de taludes y frente al proyecto en la siembra de plantones. Ver foto N.º 9

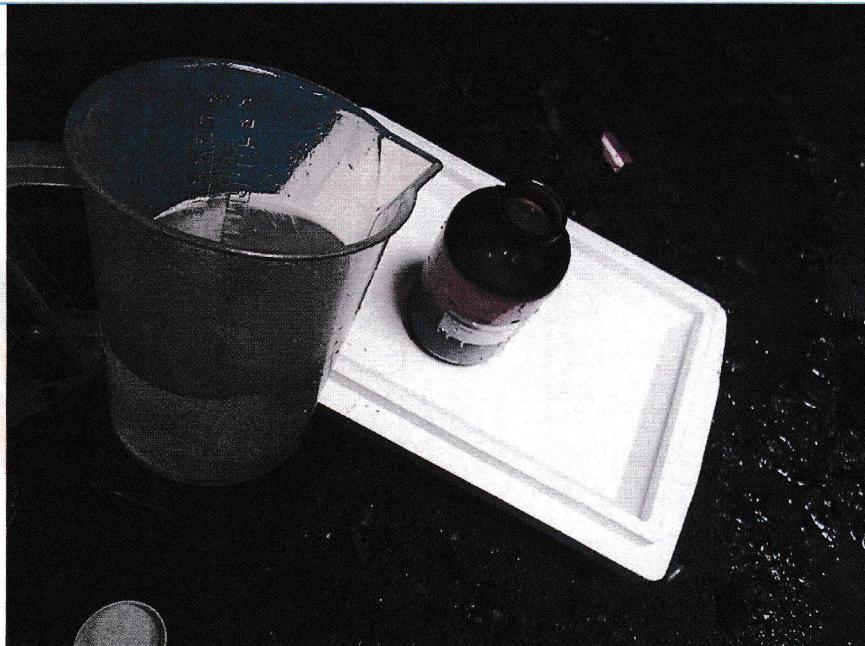
FOTO 1. Colecta de muestra

Punto de muestreo ubicado directamente en la salida de la descarga de la PTAR cerca de la construcción de galeras.

La muestra presenta color visible (amarillo claro) y según el Reglamento Técnico DGNTI-COPANIT 35-2000 (página 9) "El efluente no debe introducir color visible al receptor".

Muestra	Parámetro (s)	Conformidad del resultado
RI-RES	Turbiedad, Coliformes Totales, Sólidos Suspendidos Totales, Nitrato	NO CONFORME
	pH, Cloro Residual, Aceites y Grasas, DQO, DBO ₅ , Detergente, Fósforo Total, Cloruro	CONFORME
