**INFORME DE CUMPLIMIENTO AMBIENTAL
ESTUDIO DE IMPACTO AMBIENTAL CATEGORÍA II
PROYECTO
“RESIDENCIAL COLINAS DE PACORA”**

**RESOLUCIÓN DE APROBACIÓN:
DIEORA-IA 010-2006**

**LOCALIZACIÓN:
Corregimiento de Pacora, Distrito y Provincia de Panamá**

**INFORME N° 26
PERÍODO ABRIL 2019 - SEPTIEMBRE 2019**

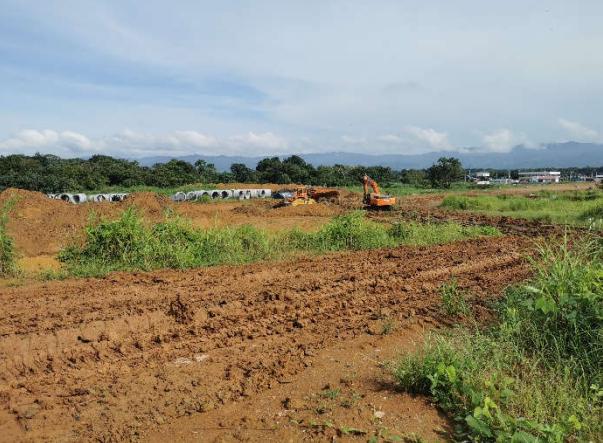
<p>Durante el periodo las fuertes y constantes lluvias fueron la principal herramienta natural para el control de la erosión en el área del proyecto.</p>
2.

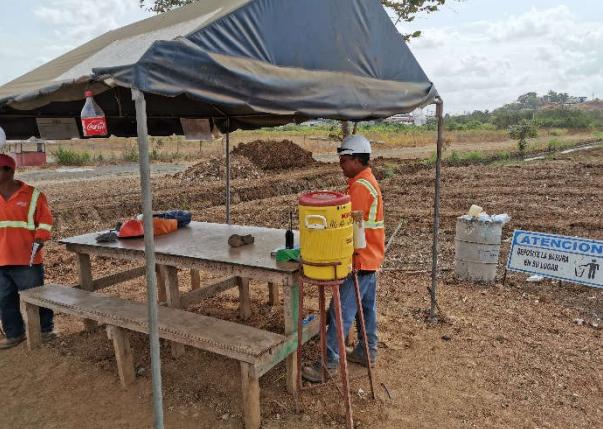
<p>Puntos de acopio en las áreas de trabajo activas cuentan con toldas y recipiente para el manejo de los desechos sólidos. Se recomienda colocar tapadera a estos recipientes colocados en los frentes de trabajo, para evitar la filtración de agua al mismo e impedir la generación de vectores sanitarios.</p>
3.

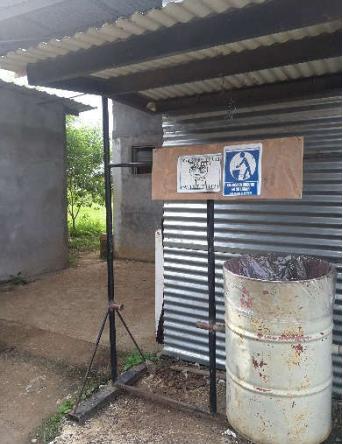
<p>Recipientes para el manejo de desechos sólidos generados por los trabajadores en campo, debidamente identificados y con tapadera para evitar la filtración de agua a los mismos.</p>

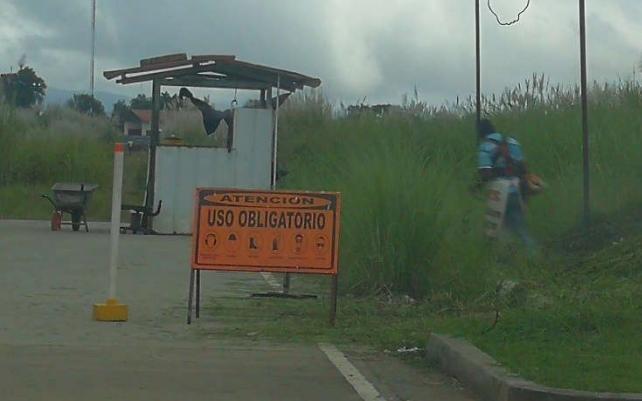
<p>Personal realizando labores de mantenimiento de áreas verdes (valor paisajístico y control de erosión). Se solicita el uso de EPP al personal que realiza labores el proyecto.</p>
5.

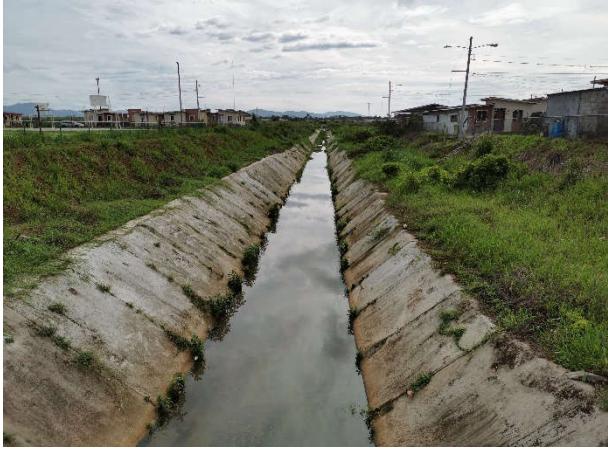
<p>Se observa la colocación de concreto como medida permanente para el control de erosión, como la construcción de zampeado en el punto final del manto; impidiendo el desprendimiento de suelo en este punto por la acción del agua del río Tataré.</p>
6.

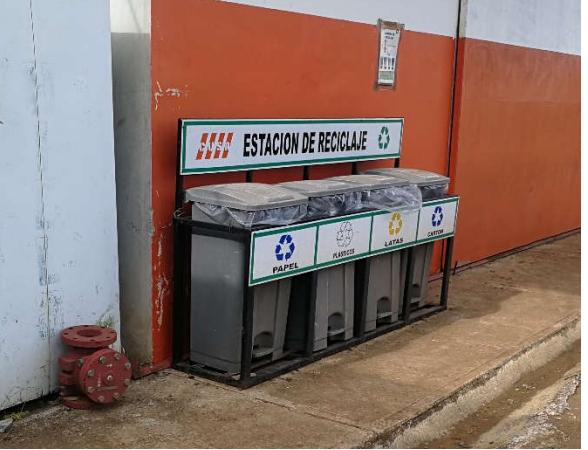
<p>Estación de reciclaje ubicado en el patio del proyecto.</p>

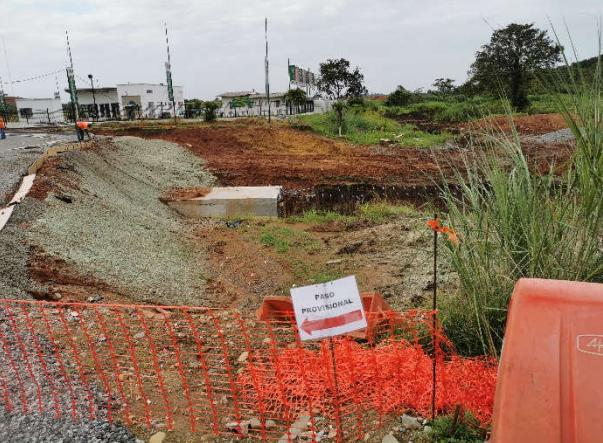
<p>Verificación de condiciones de canales pluviales e hidrosiembra. Los canales pluviales se encuentran despejados y la hidrosiembra se encuentra en adecuadas condiciones de color, cobertura horizontal y crecimiento.</p>
14.

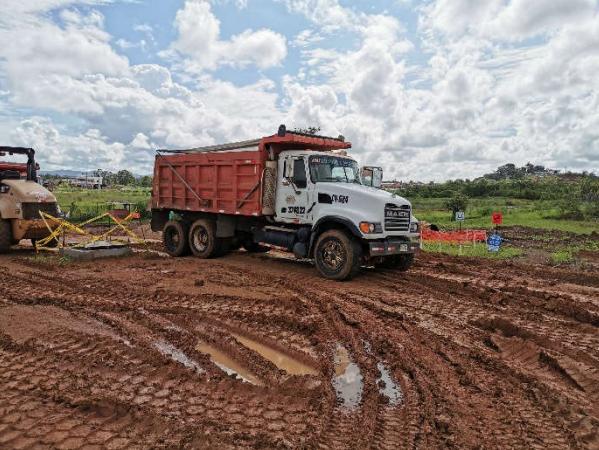
Durante el traslado de material pétreo con camiones, los mismos utilizan lona protectora para evitar el derrame del mismo o la liberación de cualquier partícula durante su traslado.
20.

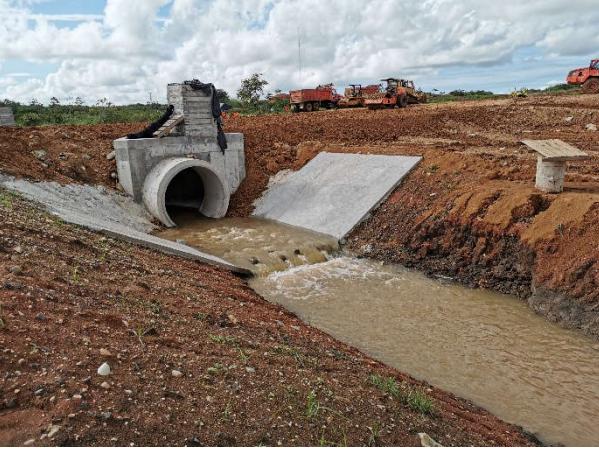
Durante este periodo continuaron movimientos de tierra en el área denominada el Boulevard Las Colinas, el mismo consiste principalmente en la nueva vía de acceso principal desde la Vía Panamericana a las diferentes etapas del proyecto. Además de la instalación de importantes drenajes pluviales soterrados.
21.

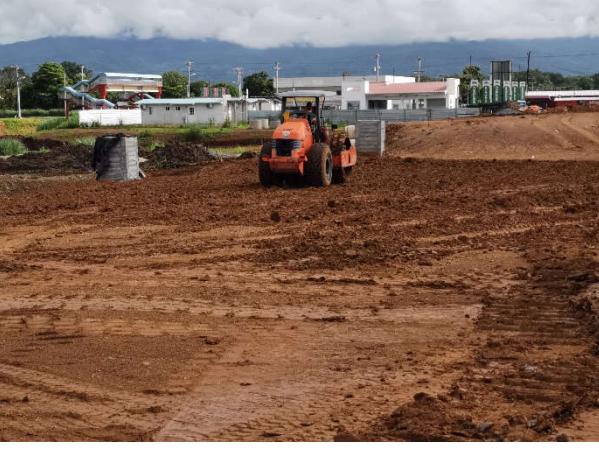
Durante los movimientos de tierra se realizan trabajos de compactación y conformación de terraplenes que sostendrán futuras áreas residenciales, vías de acceso y drenajes soterrados.

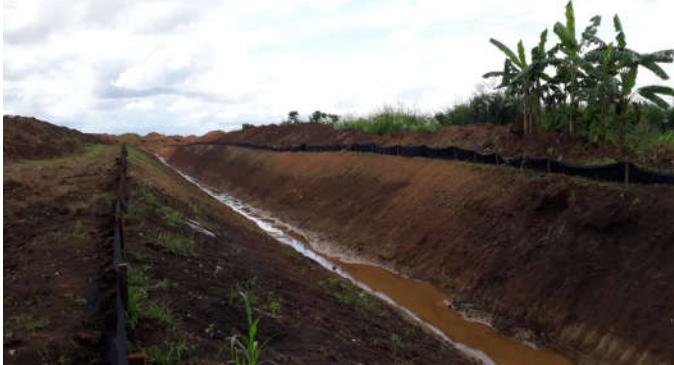
Se realizan trabajos de instalación y mantenimiento de medidas temporales para controlar que los sedimentos lleguen a causes de agua en el proyecto.
23.

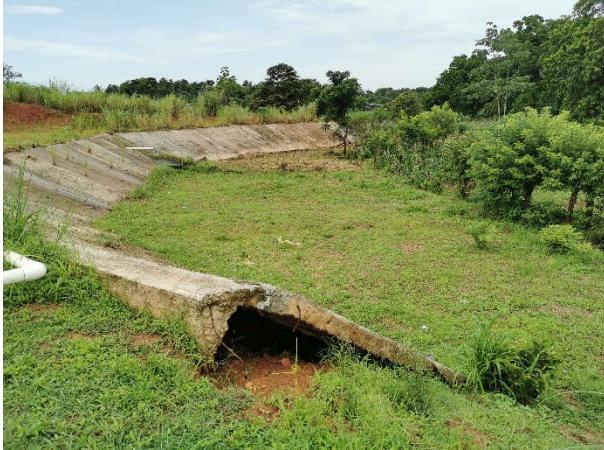
Se mantiene inalterado el bosque de galería del río Tataré.
27.
