**MINISTERIO DE AMBIENTE**  
**DIRECCIÓN REGIONAL DE PANAMÁ ESTE**  
**AREA DE EVALUACIÓN Y ORDENAMIENTO AMBIENTAL**  
**INFORME TÉCNICO DE INSPECCIÓN**

Proyecto:	CONSTRUCCION DE LOCALES COMERCIALES
Promotor:	PROGRESO DEL ESTE, S.A.
Categoría:	I
Consultores ambientales:	AIDA MARTINEZ IRC-026-2007 Y YAVIC IBARGUEN IRC-023-12.
Localización del proyecto:	VIA PANAMERICANA, CORREGIMIENTO DE CHEPO, DISTRITO DE CHEPO, PROVINCIA DE PANAMA
Fecha de inspección:	13 DE SEPTIEMBRE DE 2019.
Fecha de informe:	16 DE SEPTIEMBRE DE 2019.
Participantes:	• ELDA MORALES – Regional de Panamá Este-AMBIENTE.

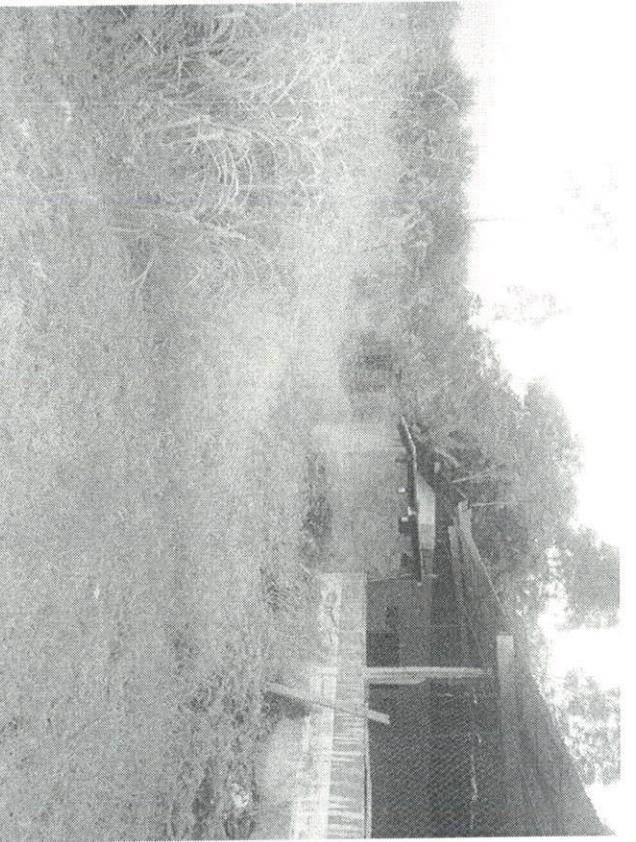
Foto N° 2

Observación 2: el área del proyecto actualmente no se encuentra en uso, se puedo observar una estructura antigua que no se encuentra en uso, el promotor nos menciona que la misma será demolida.

Vista de la Parte Posterior del proyecto y la estructura que va a ser demolida.
