El Informe de Seguimiento Ambiental N° 11 contiene información actualizada de las medidas y actividades que ha ejecutado el Promotor y su Contratista para avanzar con la construcción del proyecto mitigando los impactos generados.

La Resolución DRPM – IA – 211 – 2016 aprobó el Estudio de Impacto Ambiental Categoría I para la construcción del edificio bajo el nombre “Riviera” a la cual posteriormente se le solicitó el cambio de nombre a edificio “Solana”; este cambio de nombre fue aceptado bajo la Resolución DRPM – IA – MOD – 052 – 2016, segunda resolución ambiental que rige en el proyecto. El presente informe está basado en los requisitos contenidos en ambas resoluciones, el Estudio de Impacto Ambiental (EsIA) y las regulaciones ambientales aplicables a este proyecto.

El Promotor presenta este informe correspondiente a los meses de trabajo de agosto, septiembre y octubre de 2019. El informe previo fue entregado mediante la plataforma PREFASIA correspondiente al periodo trimestral anterior.

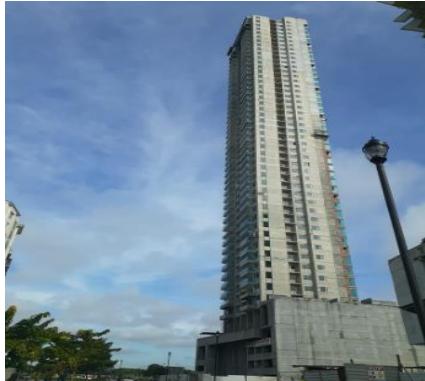
Foto N° 1. Vista reciente del edificio Solana.	Foto N° 2. Se observa que el edificio está delimitado por su propia estructura y láminas metálicas en la parte frontal.

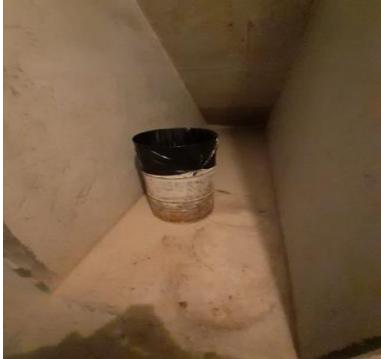
Foto N° 3. Recipiente para la recolección de desechos domésticos.	Foto N° 4. Escaleras y accesos despejados para el tránsito del personal y visitantes.

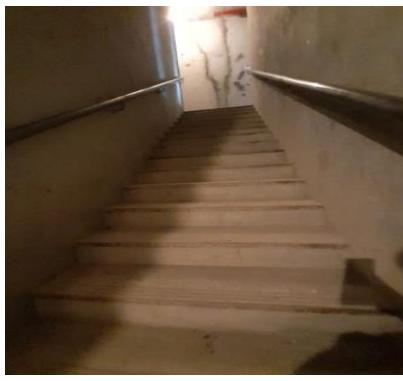
Foto N° 5. Escaleras y accesos despejados para el tránsito del personal y visitantes.	Foto N° 6. Disponibilidad de botiquín.

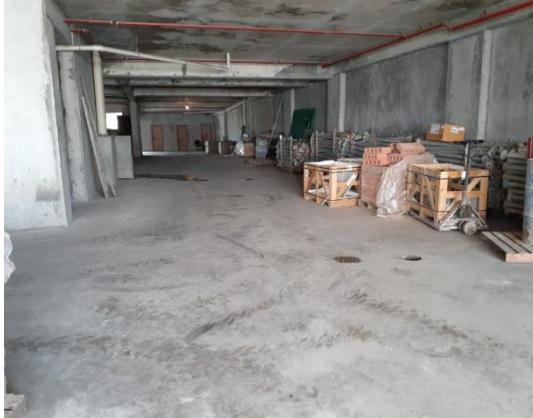
Foto N° 9. En las áreas de acceso y los pasillos se mantienen una sección libre para el paso de personal o montacargas.	Foto N° 10. Áreas de acceso y pasillos se mantienen libres para el paso de personal o montacargas.

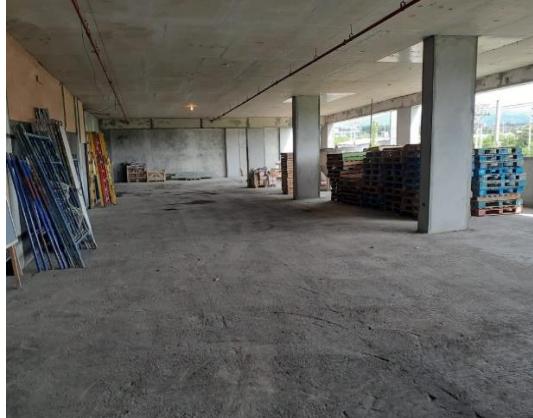
Foto N° 11. Limpieza y ordenamiento de pasillos.	Foto N° 12. Recolección de desechos, polvo y escombros en áreas de la obra.

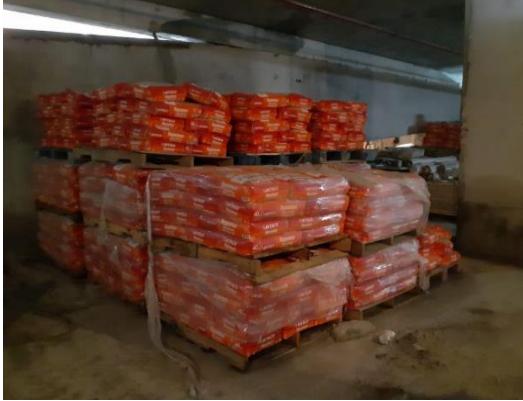
Foto N° 13. Almacenamiento de materiales dentro de su propia bolsa.	Foto N° 14. Área de acopio para los escombros de la obra. La cantidad de desechos acumulados ha disminuido.

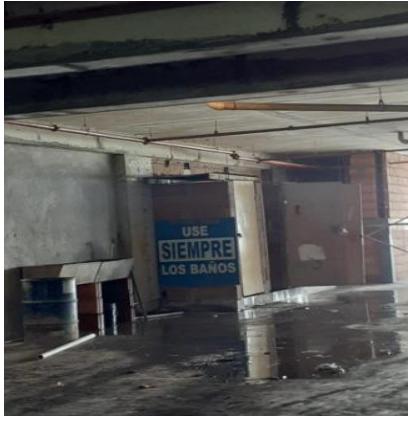
Foto N° 15. Baños disponibles para los empleados.	Foto N° 16. Área de almacenamiento de aditivos.

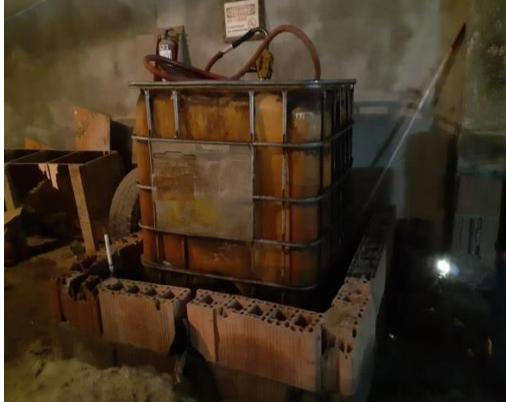
Foto N° 17. Almacenamiento de diésel manteniendo la berma de contención, arena y señalizaciones.	Foto N° 18. Ordenamiento de materiales y bidones pendientes en el nivel 000.

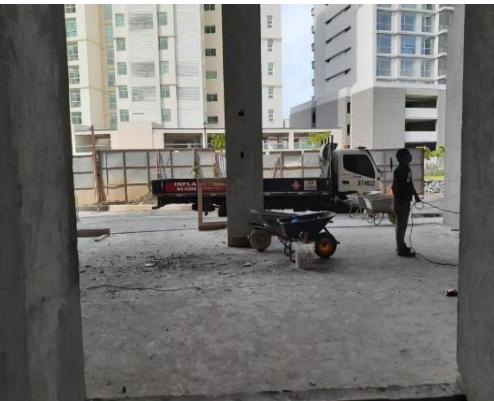
Foto 19. Limpieza en el área del vestíbulo.	Foto N° 20. Nivel 3900. En dicho nivel no se han culminado los trabajos de pintura y acabados mientras se mantienen las áreas despejadas.

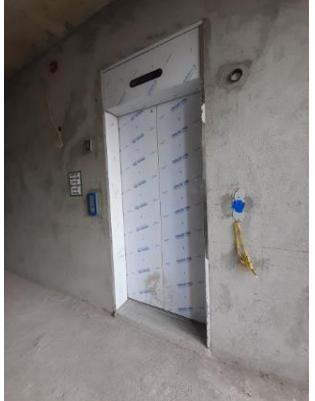
Foto N° 21. Elevador disponible para el uso de los trabajadores y visitantes.	Foto N° 22. Limpieza en niveles superiores.

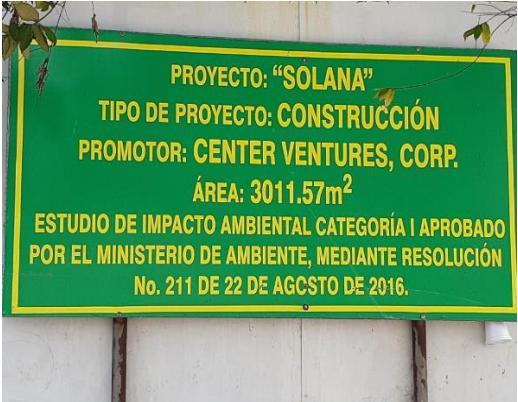
Foto N° 23. Letrero exigido por el Ministerio de Ambiente.	Foto N° 24. Área externa del edificio, en la parte frontal.

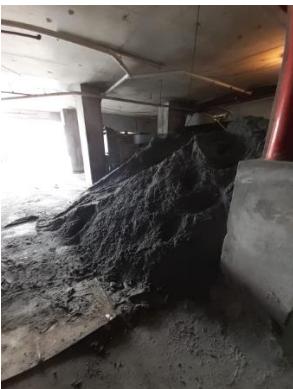
Foto N° 25. Almacenamiento de arena en áreas techadas.	Foto N° 26. Limpieza de la rampa entre el nivel 200 y 100.

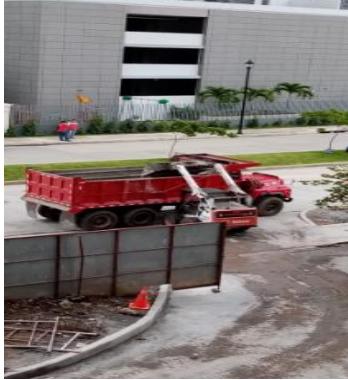
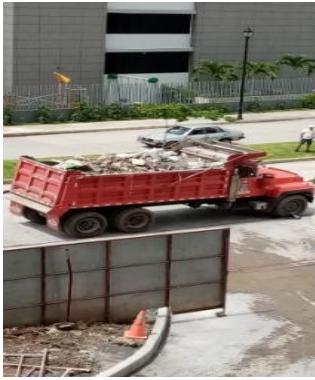
Fotos N° 27 y 28. Recolección de desechos generados en la obra.

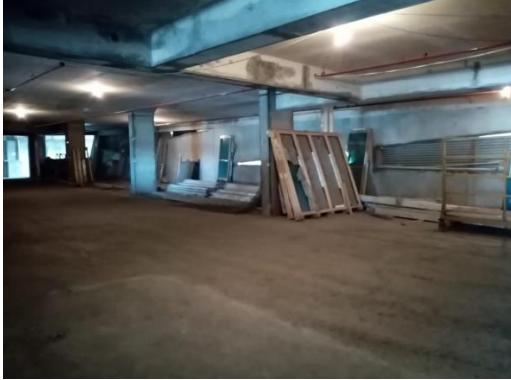
Foto N° 29. Limpieza general en la obra.	Foto N° 30. Limpieza y ordenamiento general en la obra.
