DIRECCIÓN REGIONAL CHIRIQUÍ
SECCIÓN DE EVALUACIÓN DE IMPACTO AMBIENTAL
INFORME TÉCNICO DE INSPECCIÓN

PROYECTO:	CAOBA SOLAR
PROMOTOR:	AES PANAMA, S.R.L.
UBICACIÓN DEL PROYECTO:	BOQUERÓN VIEJO, DISTRITO DE BOQUERÓN, CORREGIMIENTO DE BOQUERÓN, PROVINCIA DE CHIRIQUÍ.
FECHA DE LA INSPECCIÓN:	23 DE SEPTIEMBRE DE 2019
FECHA DEL INFORME:	27 DE SEPTIEMBRE DE 2019
PARTICIPANTES EN LA INSPECCIÓN:	Por la Empresa: JOSÉ DE SOUSA, FRANKLIN GUERRA (Consultor). Por Sección de Evaluación de Imp. Ambiental: Licenciados Alains Rojas.

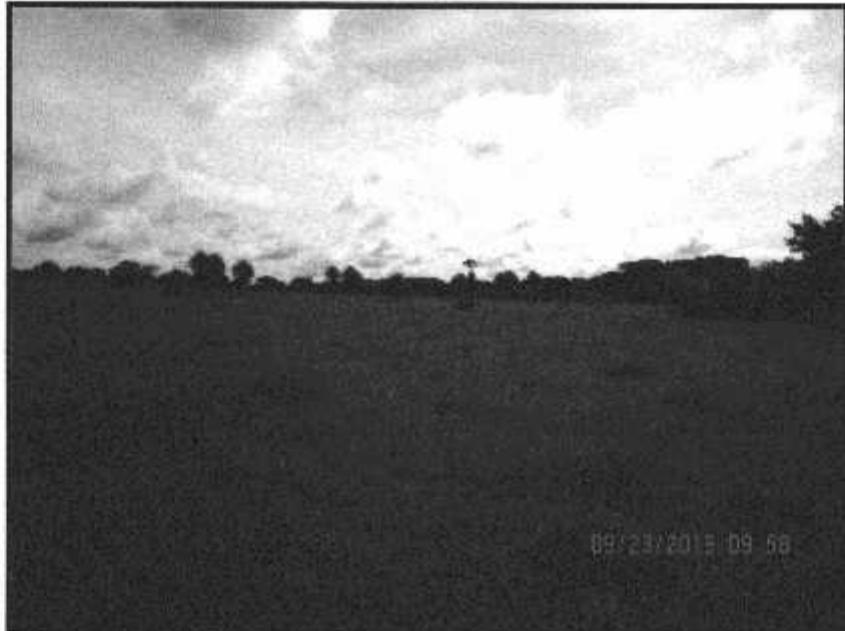
Al momento de la visita al área del proyecto “**CAOBA SOLAR**” se evidencia que anteriormente el sitio ha sido utilizado para actividades agropecuarias, mostrando un vista panorámica de un sitio que en su 90 % está compuesto por pasto mejorado para la alimentación del ganado y el 10 % restante está compuesto por cercas vivas y algunos árboles dispersos dentro de todo el polígono.

Figura 1. Vista panorámica del polígono propuesto para el proyecto “CAOBA SOLAR” En el Corregimiento de Boquerón, Distrito de Boquerón, provincia de Chiriquí, septiembre 2019.

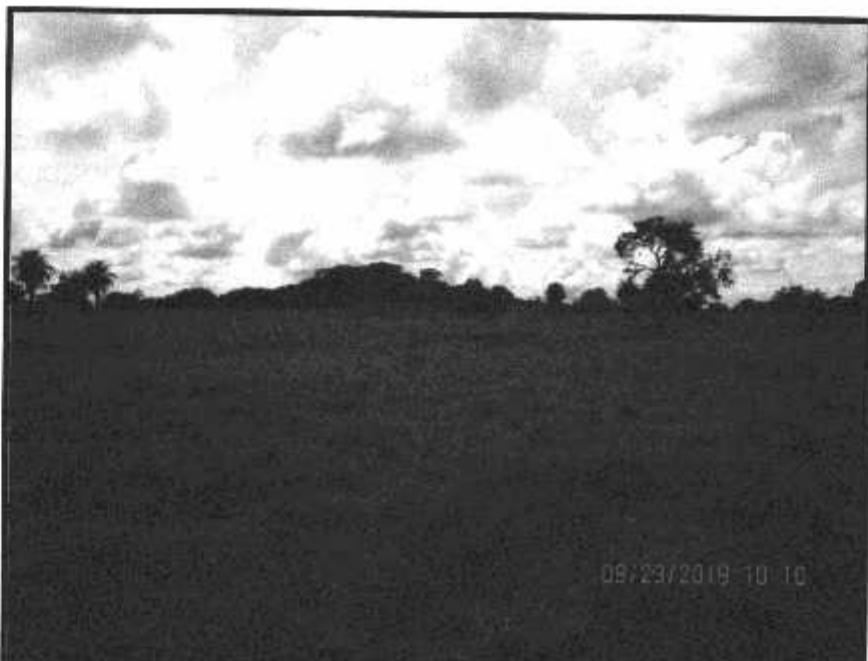
Figura 2. Vista panorámica del polígono propuesto para el proyecto “CAOBA SOLAR” En el Corregimiento de Boquerón, Distrito de Boquerón, provincia de Chiriquí, septiembre 2019.

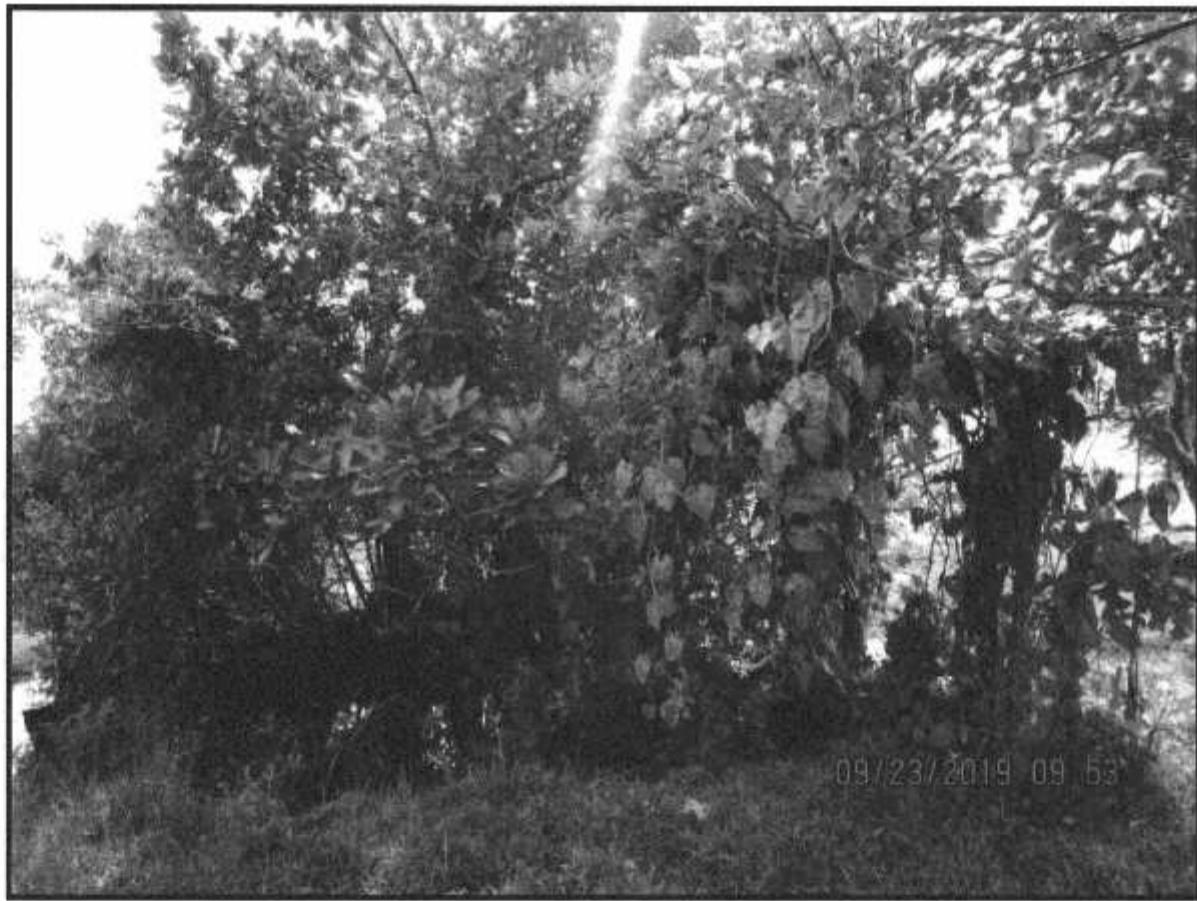
A 60 metros de distancia del polígono del proyecto, se encuentra la quebrada caimito, dentro del polígono existe un canal sin vegetación arbórea en casi todo su recorrido por el polígono y en los últimos 10 metros de recorrido del canal existe un área con bambú, Espavé, palma de corozo y otras especies arbóreas. (Se realizará la consulta a la Sección de Seguridad Hídrica para que determinen si se trata de un drenaje natural o una quebrada).

Figura 5. Canal con presencia de agua en el proyecto “CAOBA SOLAR” En el Corregimiento de Boquerón, Distrito de Boquerón, provincia de Chiriquí, septiembre 2019.
