INFORME DE INSPECCIÓN OCULAR
DRPN-IIO-DEIA-025-2019

Proyecto:	“ESTACIÓN PUMA PORTA NORTE”.
Promotor:	PUMA ENERGY BAHAMAS, S.A.
Categoría:	I
Consultores ambientales:	GRUPO MORPHO, S.A. (ARC-090-2019) VILLALOBOS ALICIA (IRC-098-08) RIVAS CARLOS (IRC-004-09)
Localización del proyecto:	CORREGIMIENTO DE ERNESTO CÓRDOBA CAMPOS, DISTRITO Y PROVINCIA DE PANAMA.
Fecha de inspección:	29 DE OCTUBRE DE 2019
Fecha de informe:	01 DE NOVIEMBRE DE 2019.
Participantes:	DRPN – MIAMBIENTE-NORTE HÉCTOR RAMOS CONSULTOR ALICIA VILLALOBOS MANRIQUE CHAVARRÍA

ESTACIÓN PUMA PORTA NORTE

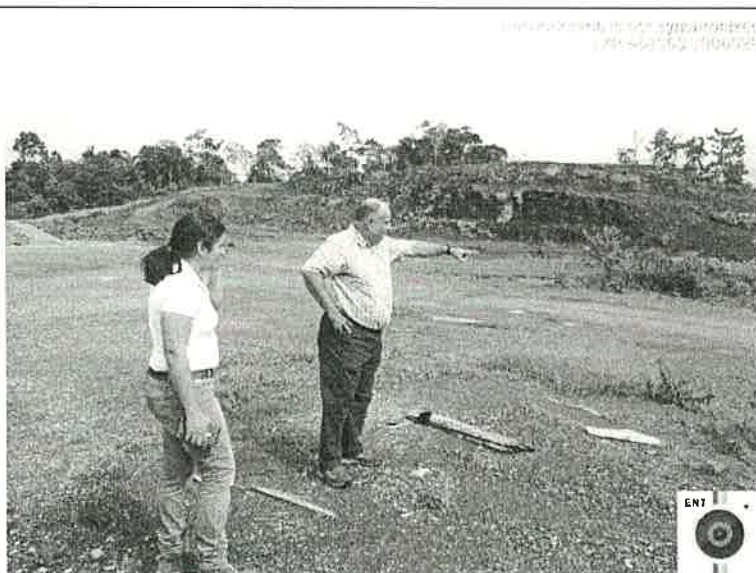
Observación 1. Sobre el polígono de visualizamos la extensión de toda la huella del proyecto y la parte consultora describe los linderos y la forma rectangular del mismo.

Figura 1. Se observa a la parte consultora señalando el área de incidencia del proyecto categoría I, denominado “ESTACIÓN PUMA PORTA NORTE”

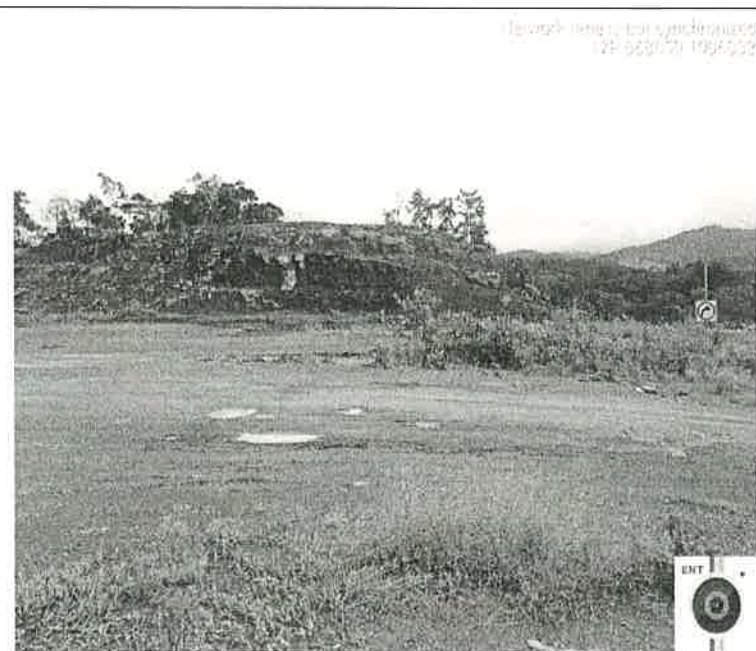
Observación 2. Se evidencia que sobre el terreno se han realizado intervenciones, el suelo desnudo y compactado, la topografía del terreno totalmente plana.

Observación 3. Se puede observar regeneración de algunos arbustos de acacias ya que sobre la zona en el pasado existían plantaciones de esta especie.

Figura 2. Se observa características del área del proyecto, suelo descubierto y compactado, altamente intervenido, parches de gramíneas y regeneración de acacias.

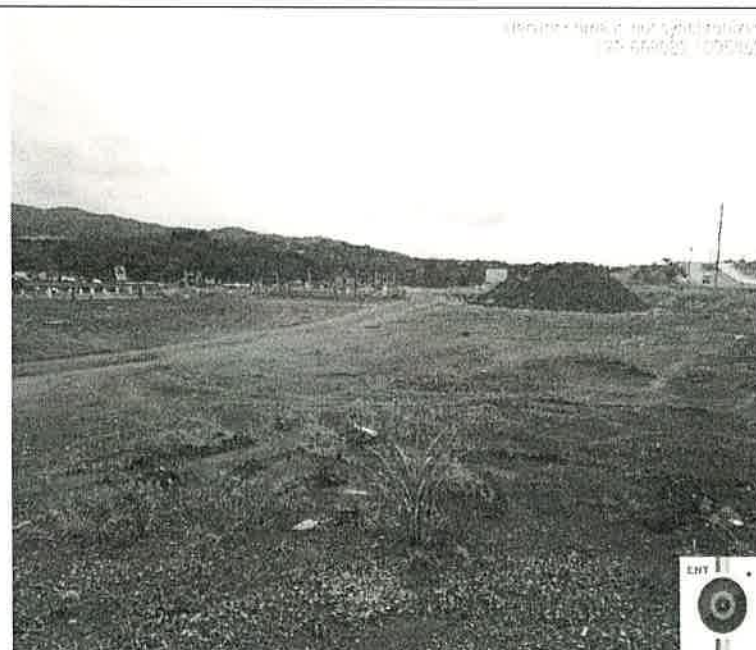
Figura 3. Se observa una vista panorámica de la ubicación de la huella del proyecto que colinda con la carretera principal.
