DIRECCIÓN REGIONAL CHIRIQUÍ  
**INFORME TÉCNICO DE INSPECCIÓN OCULAR**  
 Informe Técnico

| PROYECTO: | RESIDENCIAL LOS GIRASOLES | | |
| LOCALIZACIÓN DEL PROYECTO: | CORREGIMIENTO LAS LOMAS, DISTRITO DE DAVID Y PROVINCIA DE CHIRIQUÍ | | |
| FECHA DE INSPECCIÓN: | 08 DE NOVIEMBRE DE 2019 | | |

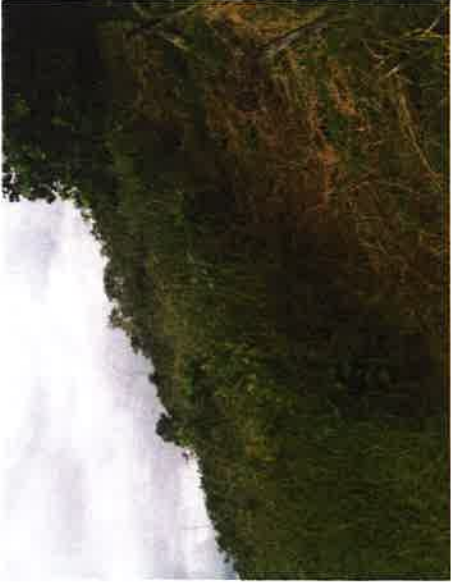
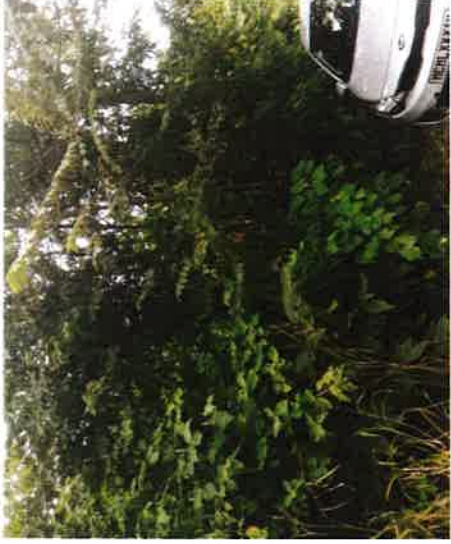
Fotografía 1. Recorrido de calles en inspección de campo del proyecto “RESIDENCIAL LOS GIRASOLES, corregimiento Las Lomas, Distrito de David, provincia de Chiriquí”.  
Fuente: Lesly Ramírez
