**INFORME TÉCNICO DE INSPECCIÓN DE CAMPO**  
**DRPO-SEIA-IT-153-2019**

**INFORME TÉCNICO DE INSPECCIÓN AL SITIO DE DESARROLLO DEL PROYECTO**

<b>Proyecto:</b>	INSTALACIÓN PARA LAVADO TEMPORAL DE MATERIAL		
<b>Categoría:</b>	I		
<b>Promotor:</b>	MARISOL A. DE DE OBALDIA		
<b>Representante Legal:</b>	MARISOL A. DE DE OBALDIA		
<b>Ubicación:</b>	PROVINCIA DE PANAMÁ OESTE, CORREGIMIENTO LOS GUAYABITOS Y DISTRITO DE SAN CARLOS		
<b>Expediente No.:</b>	DRPO -I-F-72-2019		
<b>Fecha de la inspección:</b>	24 DE SEPTIEMBRE DE 2019		
<b>Participantes: 3 PERSONAS</b>	<b>Nombre</b>	<b>Cargo</b>	<b>Institución</b>
	Eileen Murray	EVALUADORA	MI AMBIENTE
	Francisco Vera	FORESTAL	MI AMBIENTE
	Franklin Rivera	PROMOTOR

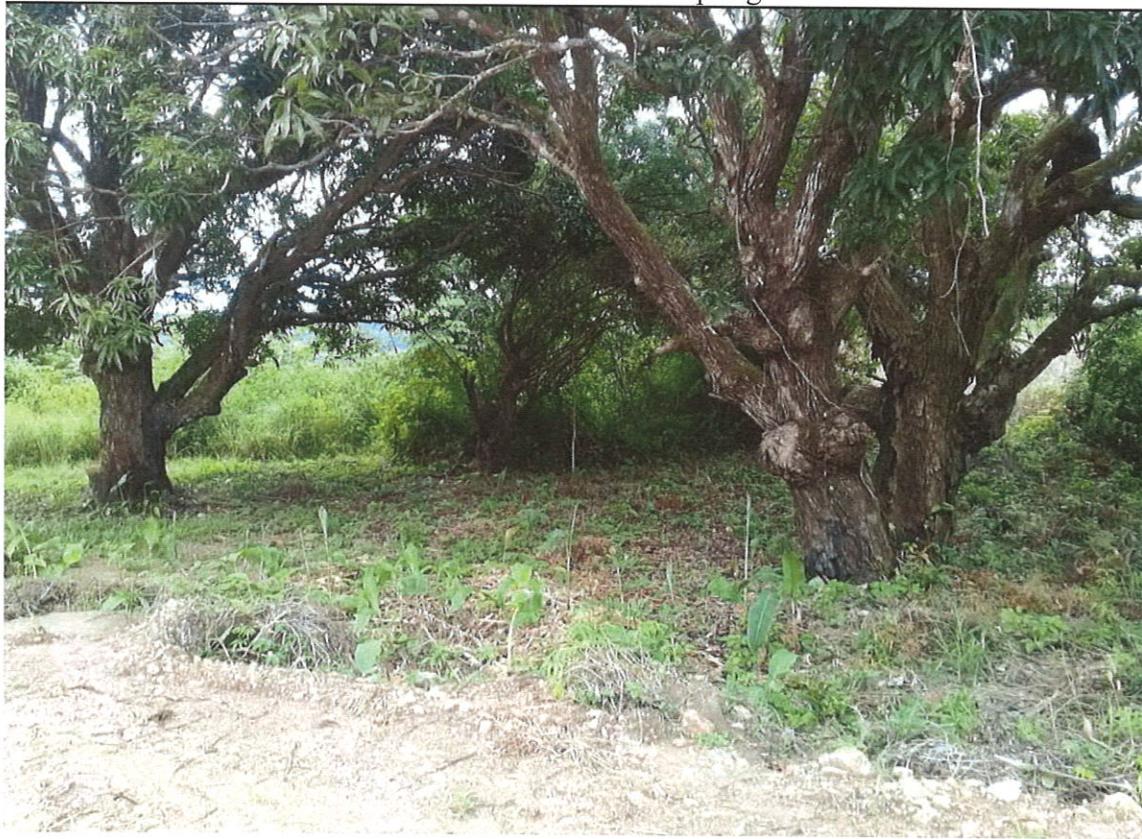
Vista de árboles dentro del polígono

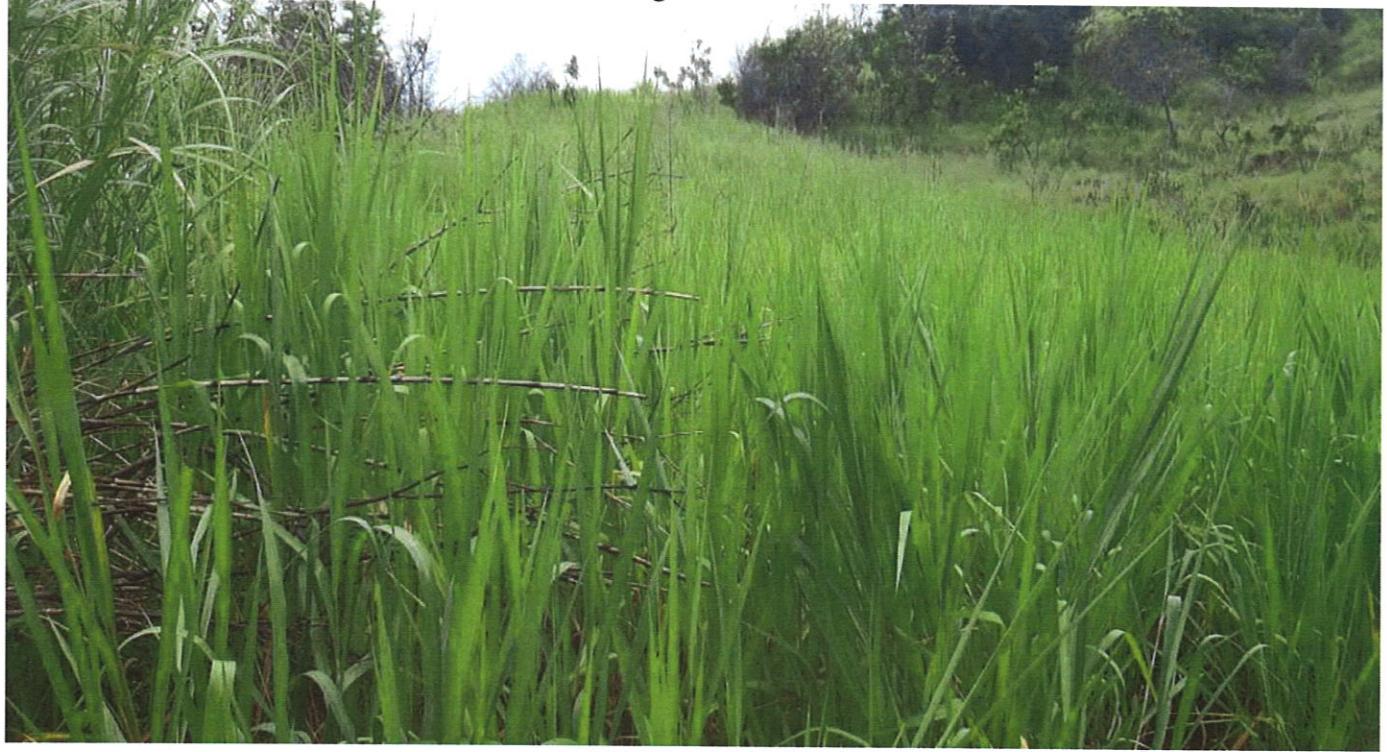
Vista de la vegetación existente
