INFORME TÉCNICO DE INSPECCIÓN DE CAMPO

DRPO -SEIA -IJO - 167 -2019

| NOMBRE DEL PROYECTO: | SEGUNDA LINEA DE PRODUCCIÓN DE CONCRETO, PLANTA CAIMITO. |

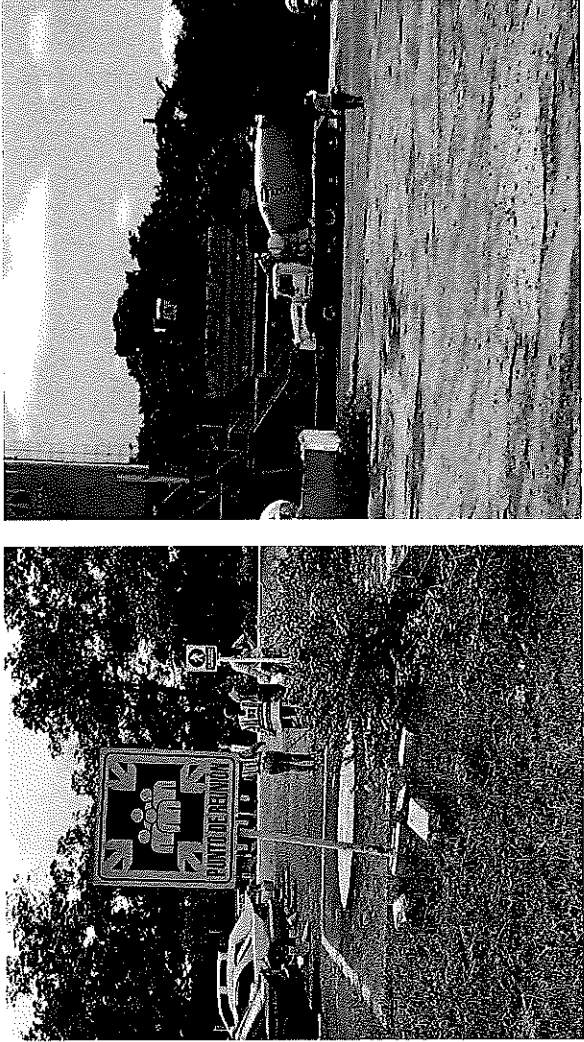
Imagen N° 1 y 2 muestran punto de reunión y el área donde se desarrollara el proyecto

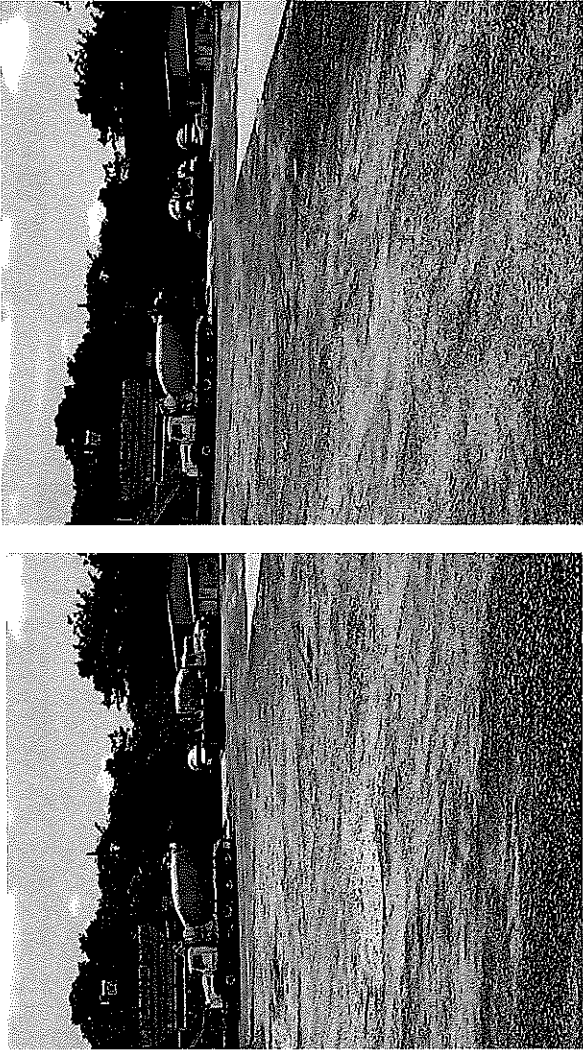
Imagen N° 3 y 4 área donde se desarrollara el terreno, la cual esta intervenida por la primera etapa del proyecto
