**MINISTERIO DE AMBIENTE**  
**DIRECCIÓN REGIONAL BOCAS DEL TORO**

**FORMATO EIA-FEA-007**  
**INFORME TÉCNICO DE INSPECCIÓN AL SITIO DE DESARROLLO DEL PROYECTO**  
**Informe N° IF-003B-19 DRBT-I-T-21-2019**

<b>Proyecto:</b>	“CONSTRUCCIÓN DE CINCO CABAÑAS Y UN ÁREA SOCIAL, LA LOMA”.		
<b>Categoría:</b>	I		
<b>Promotor:</b>	BAHÍA HONDA RETREAT, INC.		
<b>Representante Legal:</b>	SEBASTIAN ELIAS TORRES		
<b>Ubicación:</b>	CORREGIMIENTO BASTIMENTOS, DISTRITO DE BOCAS DEL TORO, PROVINCIA DE BOCAS DEL TORO.		
<b>Expediente No.:</b>	DRBT-I-T-21-2019		
<b>Fecha de la inspección:</b>	Jueves 21 de noviembre de 2019.		
<b>Fecha del Informe:</b>	Viernes 10 de enero de 2020.		
<b>Participantes:</b>	<b>Nombre</b>	<b>Cargo</b>	<b>Institución</b>
	Sebastian Torres	Representante Legal	Promotor
	Ing. Carlos Montenegro	Consultor	
	Ing. Yoaris Aparicio	Técnico Evaluador	MiAMBIENTE Bocas del Toro

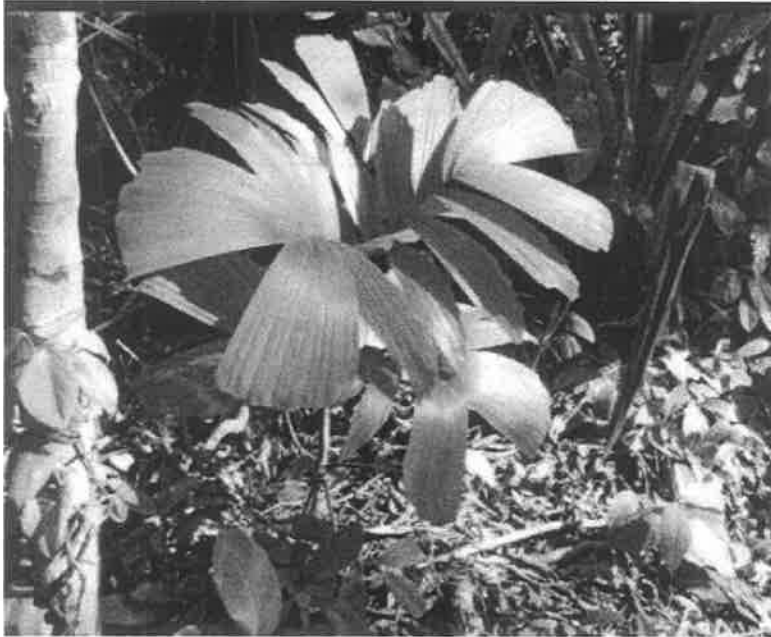
El área donde se desarrollará el proyecto posee una vegetación muy diversa y densa, donde se puede recalcar que en el recorrido y en el EsIA se presenta una especie vegetal que se encuentra en el **LISTADO DE ESPECIES AMENAZADAS, ENDÉMICAS O EN PELIGRO DE EXTINCIÓN**. Que es la especie *Zamia skinneri*.

Imágenes tomadas en el sitio.
Figura No.1 Vista , Zamia skinneri

- Cumplir con el plan de rescate y reubicación de flora y fauna.

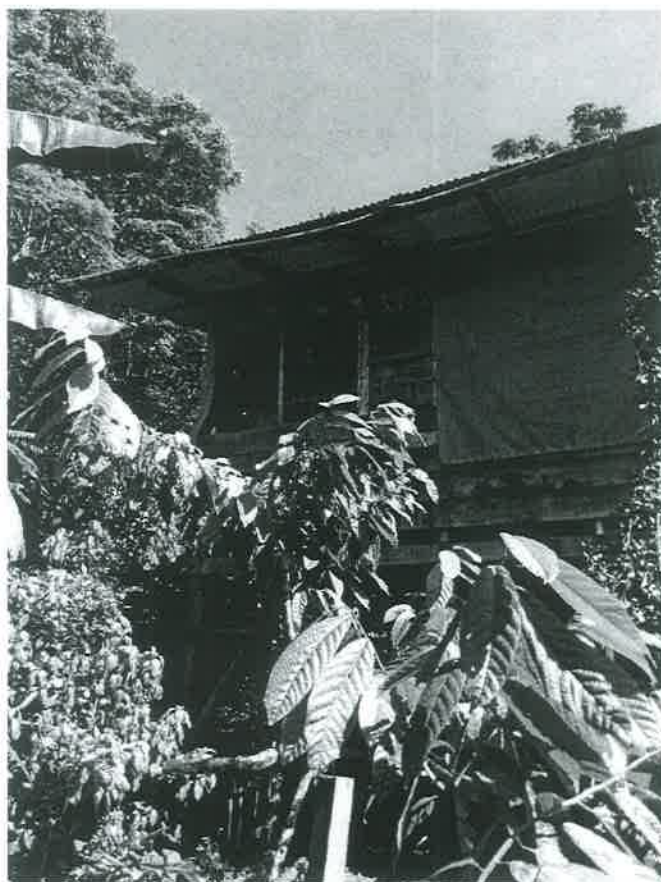
Fig. No.2: Vista una cabaña , mezclada con la vegetación
