INFORME TÉCNICO DE INSPECCIÓN AL SITIO DE DESARROLLO DEL PROYECTO

Proyecto:	CONSTRUCCION DE GALERA PARA ESTACIONAMIENTO DE EQUIPO RODANTE		
Categoría:	I		
Promotor:	SOLUCIONES TECNICAS SUPERIORES, S.A.		
Representante Legal:	JI XING JIANG		
Ubicación:	Corregimiento de Parita (Cab), Distrito de Parita, provincia de Herrera.		
Expediente No.:	DRHE-I-F-33-2019		
Fecha de la inspección:	11 de Diciembre de 2019		
Fecha del Informe:	17 de Diciembre de 2019		
Participantes	Nombre	Cargo	Institución
	Francisco Cortés	Evaluador de Impacto Ambiental	MiAmbiente - Herrera
	Ji Xing Jiang	Promotor del Proyecto

Informe Técnico de Inspección Campo del proyecto "CONSTRUCCION DE GALERA PARA ESTACIONAMIENTO DE EQUIPO RODANTE".

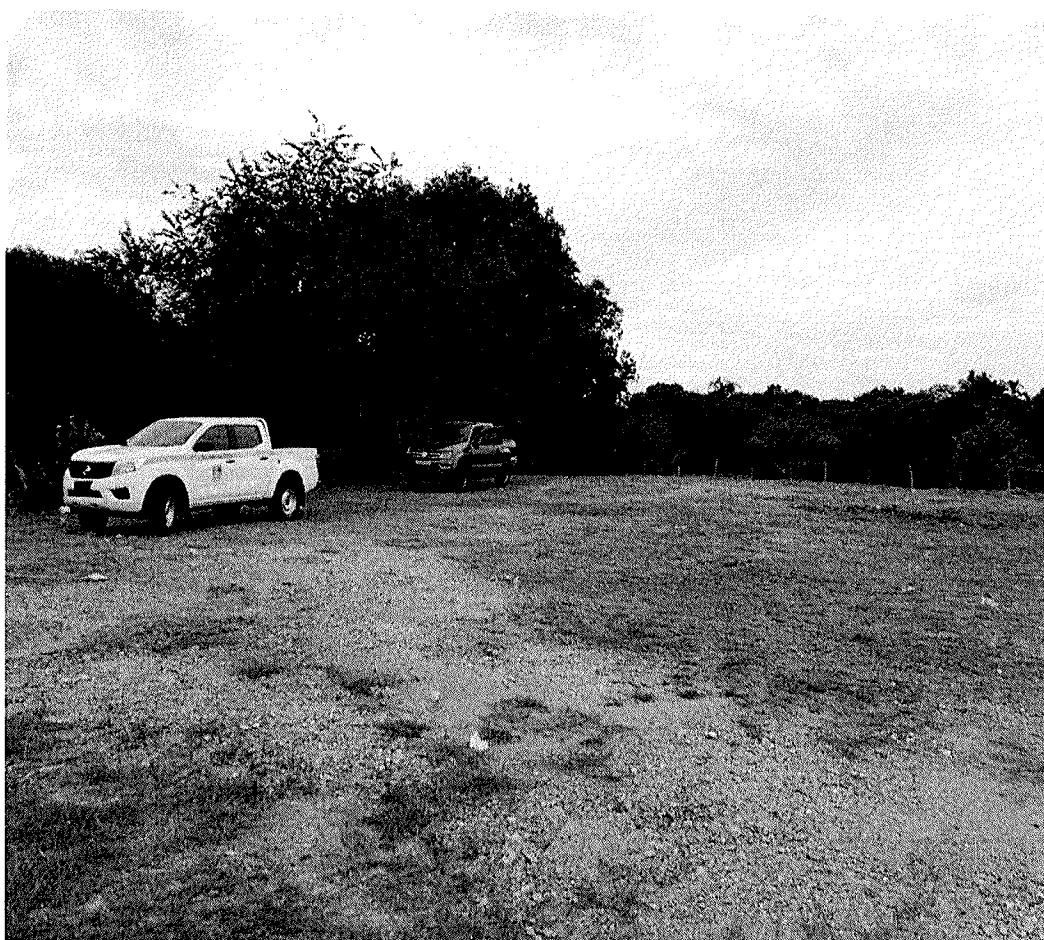
Coordenada de ubicación UTM (WGS-84):	Imágenes tomadas en el sitio.
555213 E 882388 N 555247 E 882398 N

- Se observo que el terreno es un relleno, debido a que fue sitio de botadero de material edáfico del proyecto de ampliación de la Carretera Nacional Belisario Porras a 4 carriles, por lo que se advierte que no se debe seguir depositando material más allá de lo que esta llenado para evitar afectar la llanura aluvial del río Parita

Fig. N° 1 se observa área donde se pretende construir la galera. el terreno es producto de relleno con material selecto (tosca), realizado en su momento por la construcción de la vía Belisario Porras a 4 carriles

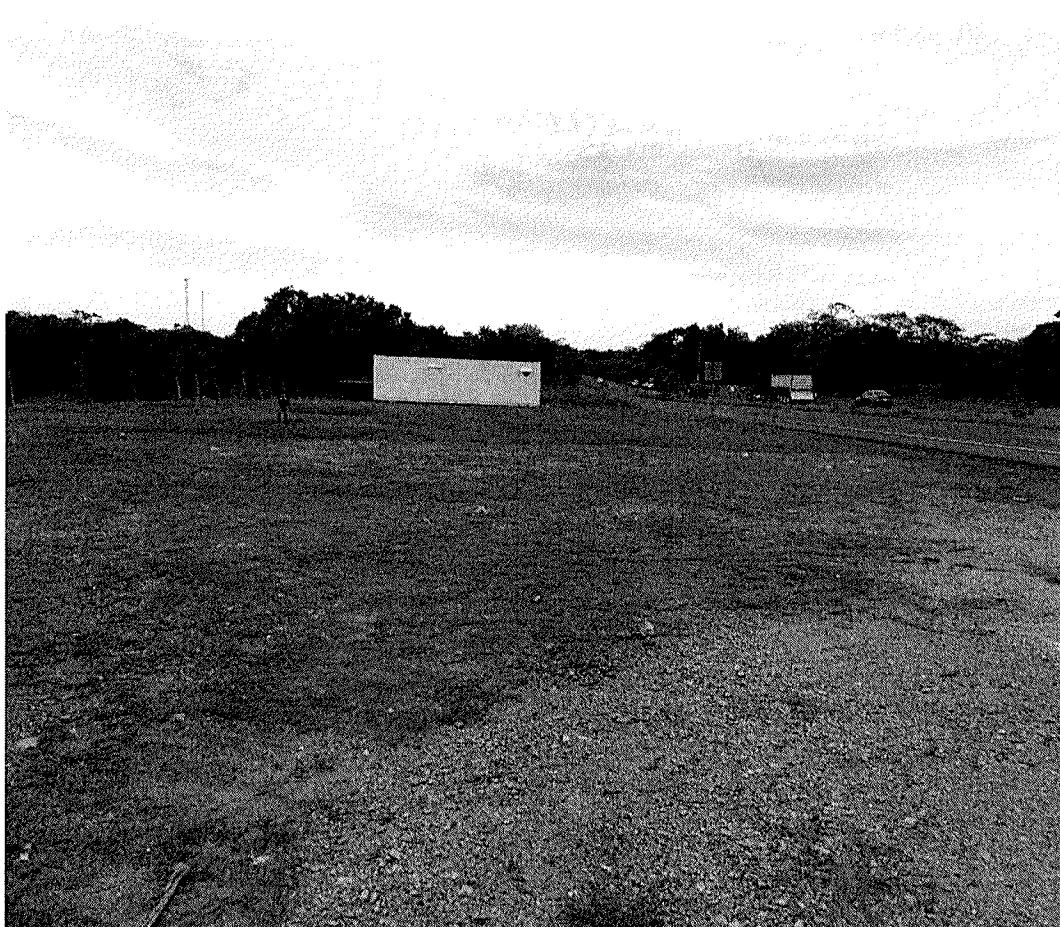
555253 E
882378 N
555220 E
882369 N

Fig. N° 2 se observa otra área del terreno el mismo no posee arboles ni arbustos solo está cubierto solo de gramíneas.
