INFORME TÉCNICO DE INSPECCIÓN AL SITIO DE DESARROLLO DEL PROYECTO

Proyecto:	DISEÑO Y CONSTRUCCION PARA LA REHABILITACION DE LAS CALLES DEL DISTRITO DE CHITRÉ. "CORREGIMIENTO SAN JUAN BAUTISTA: CALLE EL FOITO, CALLE LA TABLITA, CALLE JUAN GOMEZ VÍA LA PISTA LA HERRADURA, CALLE COMEXA Y RAMAL DERECHO DE CALLE COMEXA", PROVINCIA DE HERRERA.		
Categoría:	I		
Promotor:	MINISTERIO DE OBRAS PÚBLICAS (MOP)		
Representante Legal:	RAFAEL SABONGE		
Ubicación:	Corregimiento de San Juan Bautista, Distrito de Chitré, provincia de Herrera.		
Expediente No.:	DRHE-I-F-39-2019		
Fecha de la inspección:	08 de Enero de 2020		
Fecha del Informe:	13 de Enero de 2020		
Participantes	Nombre	Cargo	Institución
	Francisco Cortés	Evaluador de Impacto Ambiental	MiAmbiente - Herrera
	Yuria Benítez	Evaluadora de Impacto Ambiental	Miambiente - Herrera
	Aritzel Fernández	Evaluadora de Impacto Ambiental	Miambiente - Herrera
	Miguel Forero	Jefe de Unidad Ambiental	Constructora RODSA, S.A.
	Librada de León	Unidad Ambiental	Constructora RODSA, S.A.

Fecha de la Inspección: 08 de Enero de 2020.

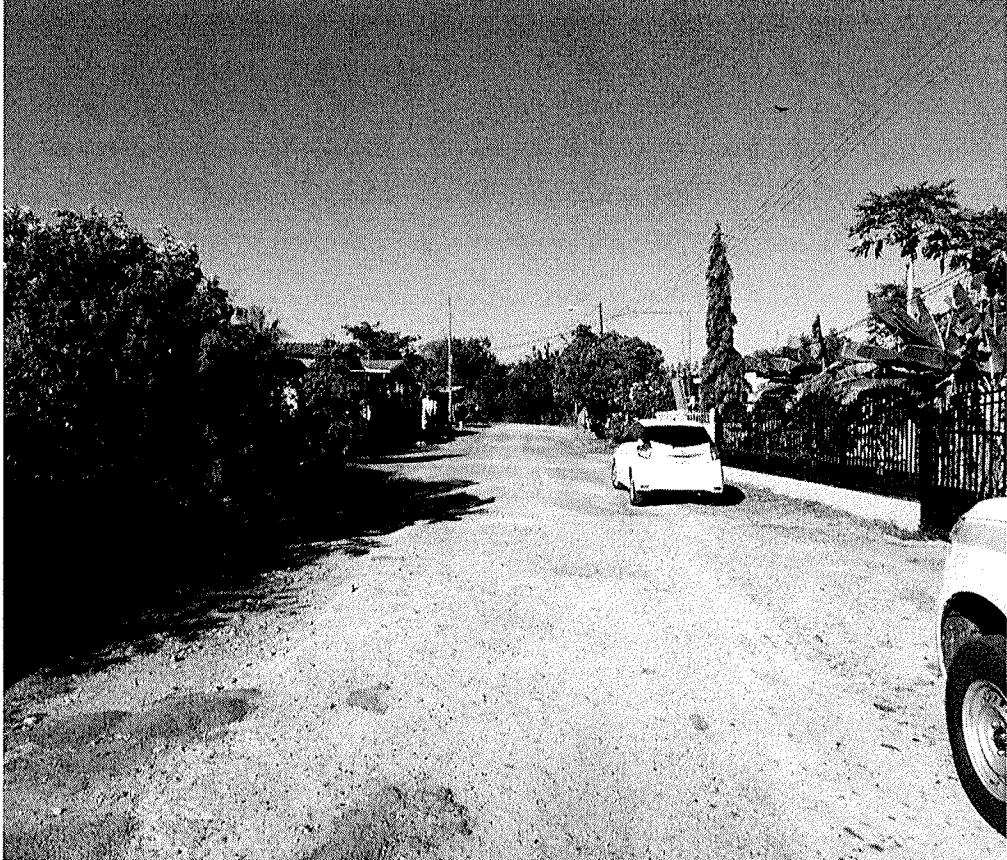
Fig. N° 1 se observa calle de tierra cubierta de material selecto (tosca), la misma no tiene cunetas. Al final del tramo existen árboles en las cercas vivas.

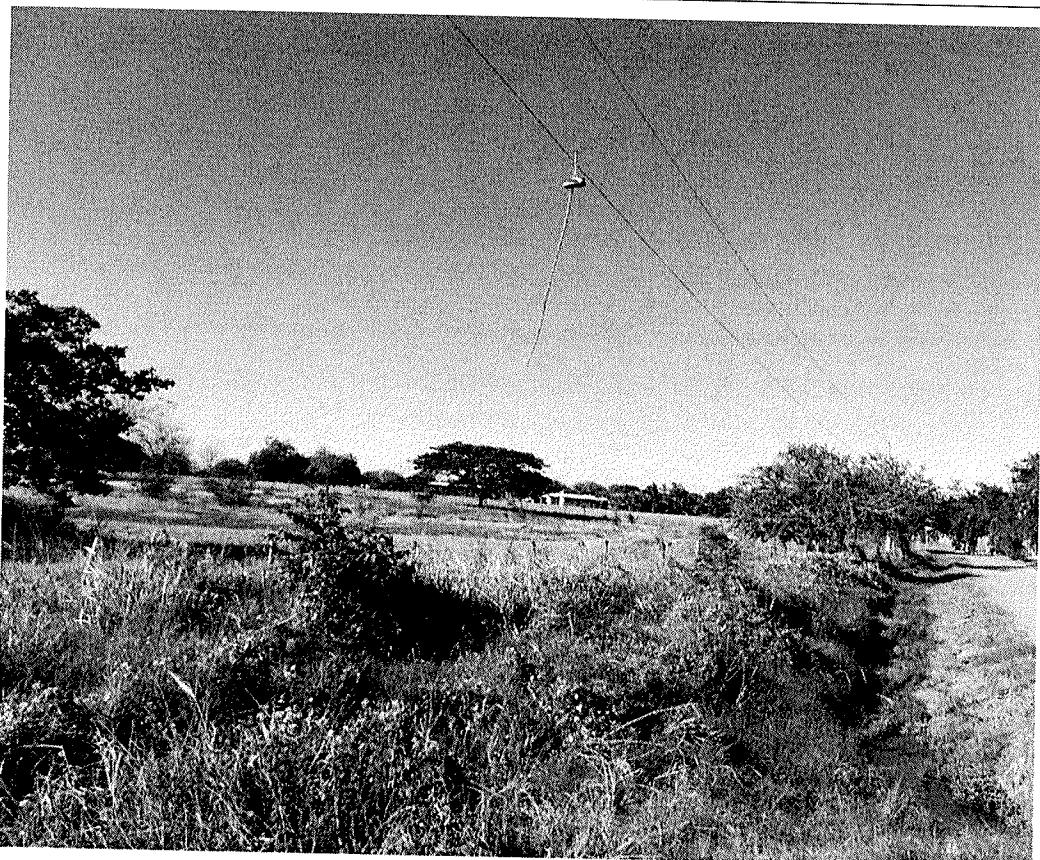
Fig. N° 4 Se observa terreno que será utilizado como sitio de botadero, el mismo posee una topografía plana con algunas ondulaciones y un pequeño declive hacia la Calle, existen algunos árboles los cuales no se verán afectados. Se debe ir nivelando y compactando a medida que se valla colocando material proveniente de la vía, para evitar que el polvo afecte a las viviendas cercanas.

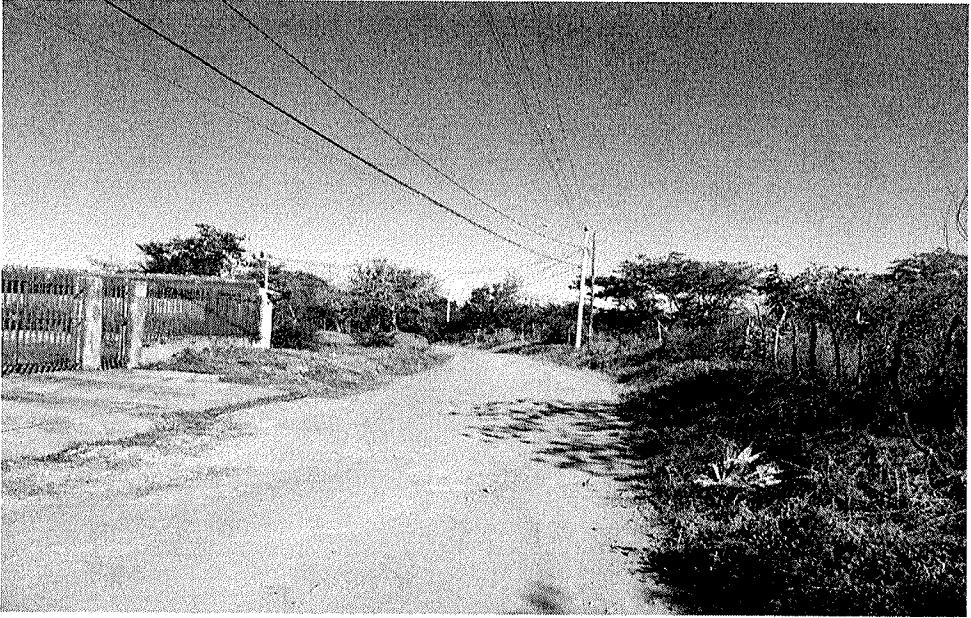
Fig. N° 5 Fin de Calle Comexa, la misma es de tierra y está cubierta de material selecto (tosca), no posee cunetas. Se observa piso en la entrada a residencia el cual será removido debido a los trabajos, por lo que la empresa contratista debe subsanar dicho daño con la colocación de plancha de hormigón reforzado.

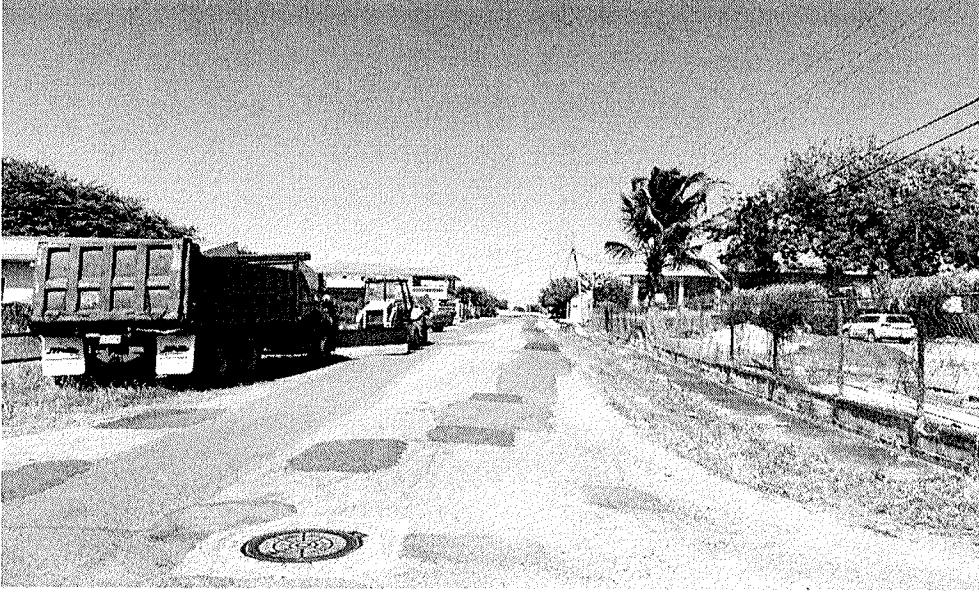
<p>Fig. N° 6 Fin del ramal derecho de calle Comexa, la calle está dentro del Residencial Blas Tello, la misma es de asfalto, sin embargo ha sido rehabilitada en varias ocasiones (parcheo)</p>
