**SISTEMA NACIONAL DE PROTECCIÓN CIVIL**  
**DIRECCIÓN DE PREVENCIÓN Y MITIGACIÓN DE DESASTRES**  
**SINAPROC-DPM-753/01-06-2018**

Informe Técnico de la inspección realizada en la *Barriada Vista Verde y Vista del Valle III*, en el Sector de Villa Lucre, Corregimiento José Domingo Espinar, Distrito de San Miguelito, Provincia de Panamá.

01 de junio de 2018.

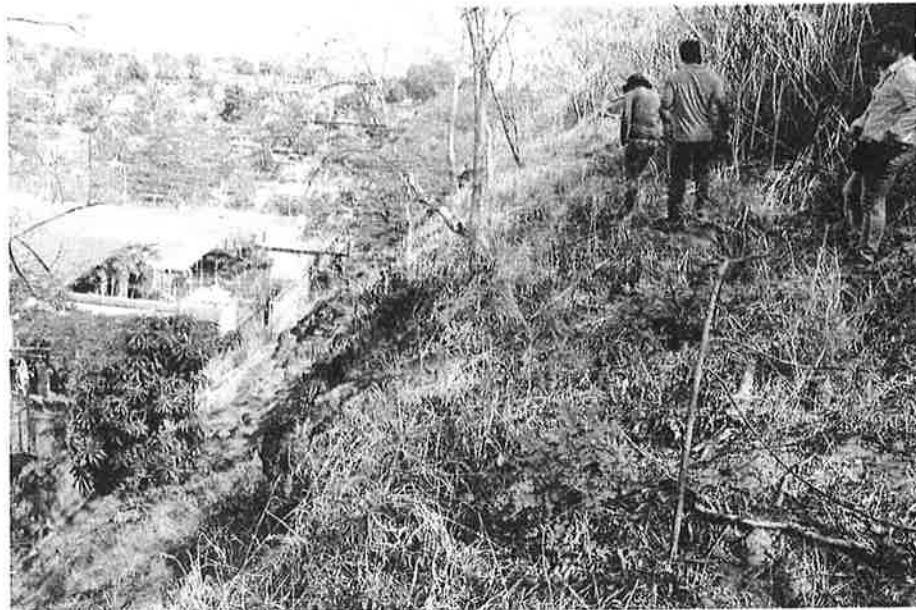
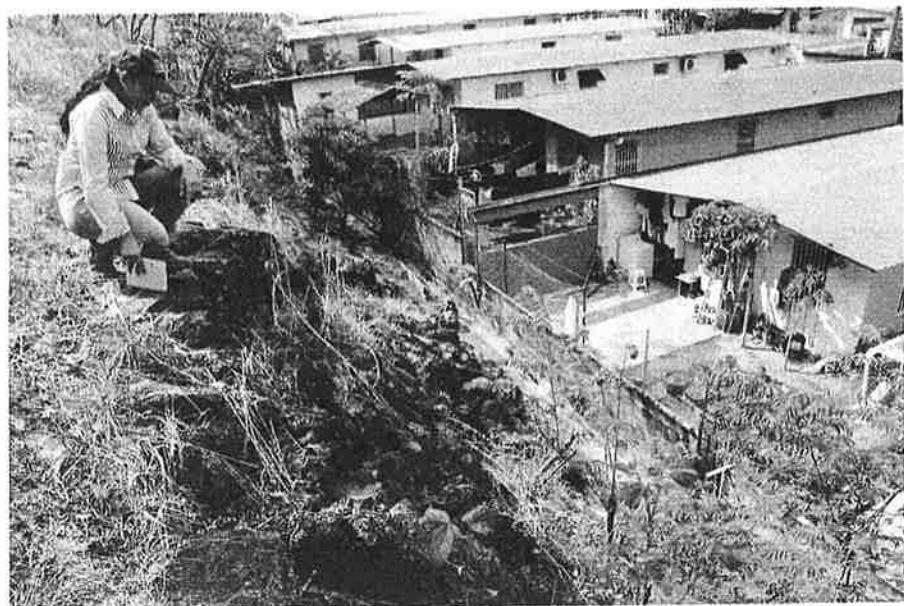
**Fotos de la Ladera colindante con las viviendas de calle 29.**

3. En la parte posterior de las viviendas de la Calle 29, se observó una ladera con una pendiente mayor a 45 grados, pero en algunas áreas o secciones la pendiente es mayor a 70 grados, donde se ha generado desprendimiento de rocas de diferentes tamaños, siendo que algunas de ellas han llegado a impactar los muros de las viviendas.

8. En la parte de atrás de la residencia de la señora Eira Colucci es evidente la caída y desprendimiento de rocas pertenecientes al aglomerado volcánico; también se observan árboles inclinados en la dirección del movimiento, esto es, hacia las casas.

*Afloramiento de aglomerado volcánico, caída y desprendimiento de rocas y árboles inclinados.*

- Limpiar las laderas y/o taludes de todo material colgante (suelo, roca y vegetación), de una manera controlada.
- Canalizar y conducir adecuadamente las aguas pluviales y de escorrentía, para evitar la saturación de las laderas y/o taludes en los sectores inspeccionados.

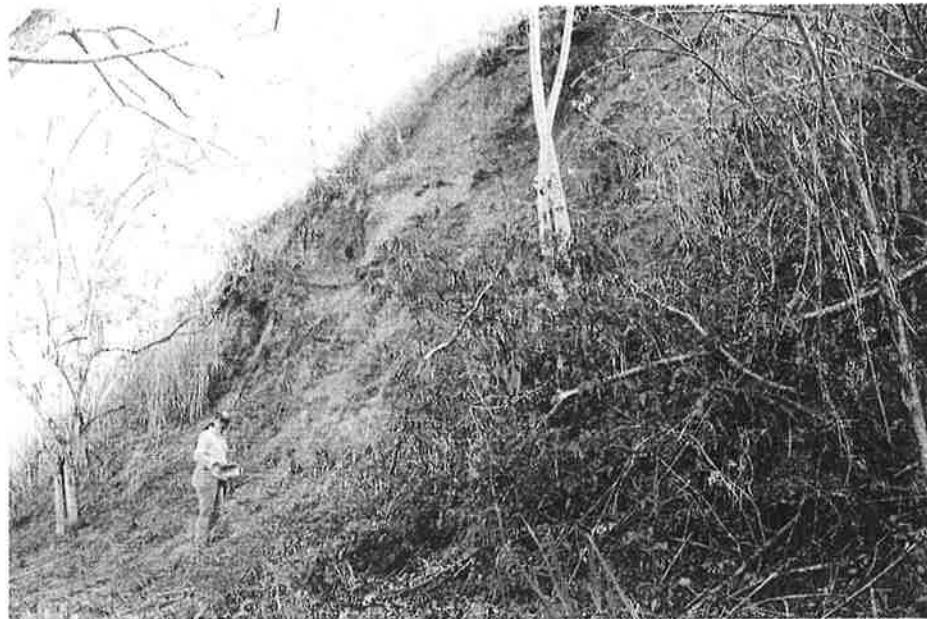
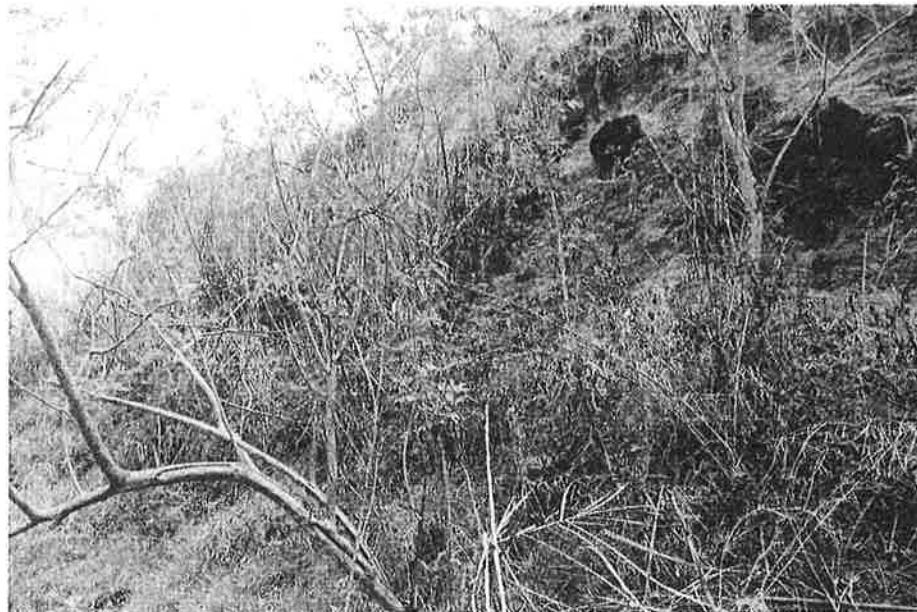
Vista de una sección del talud con una pendiente pronunciada, procesos erosivos y afloramiento de rocas producto de las lluvias.

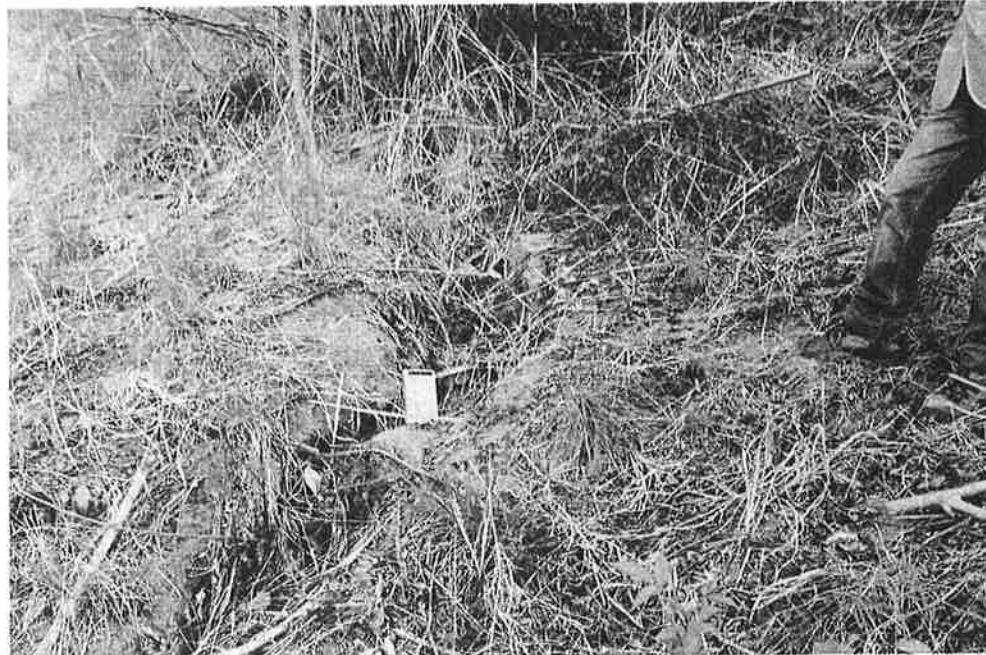
4. Se observaron canales de erosión causados por las lluvias y recorrido de las aguas de escorrentía, desde la parte más alta del cerro, hasta la parte baja.

*Canales de erosión en ladera inspeccionada.*

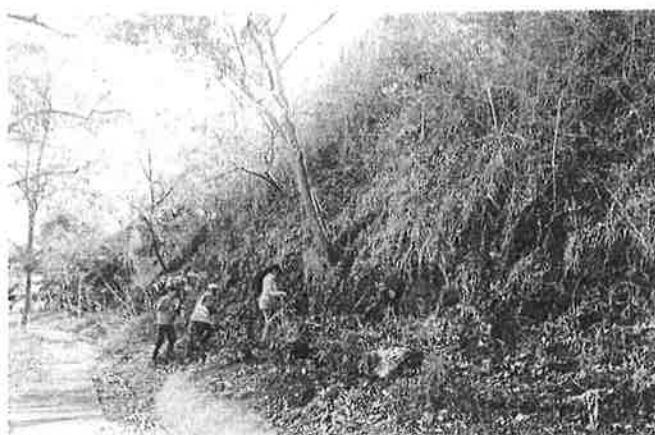
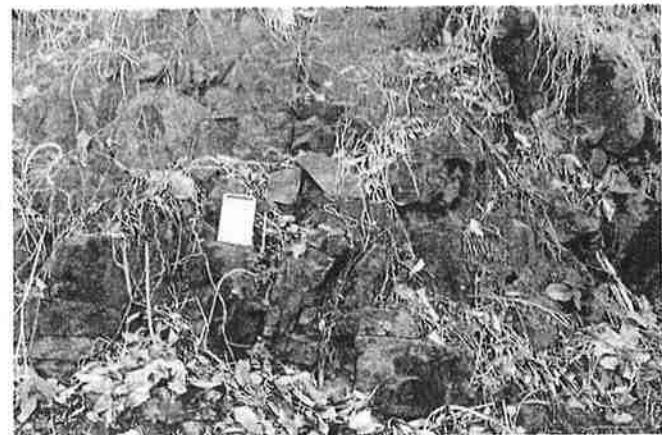
9. Al inicio de la Calle 28, en la ladera se observa un afloramiento de andesita mostrando tres direcciones de fracturas bien definidas, con pendiente pronunciada.

Vista de la ladera al inicio de la calle 28  
*Fracturas en andesita según tres direcciones preferenciales*

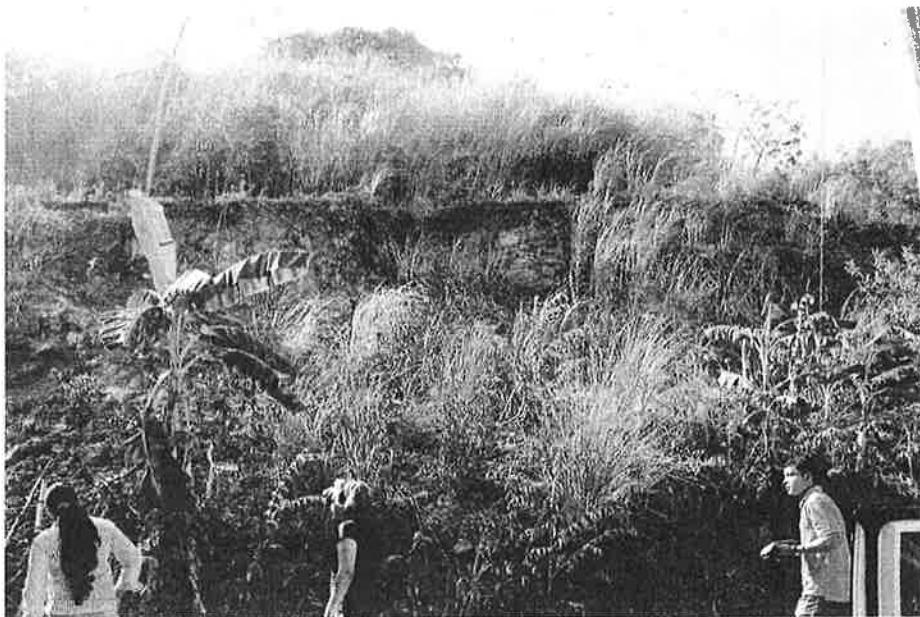
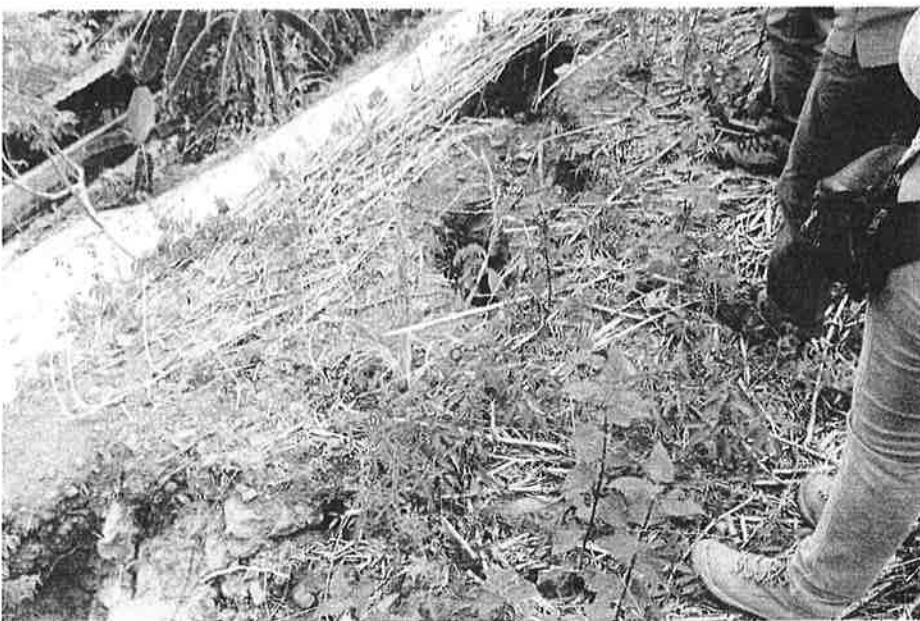
**Fotos de la Ladera colindante con las viviendas de calle 32.**

10. En la residencia del señor Joaquín Bernal y de la señora Lilia Palma (Calle 32), se observan deslizamientos en suelo y roca. Las rocas corresponden a aglomerados, principalmente andesíticos, y tobas de la Formación Panamá (facie volcánica), Terciario, Oligoceno Superior.

11. Esta zona (**Calle 32**), es una de las áreas más críticas; en el pasado han ocurrido deslizamientos de tierra, donde nuestra institución realizó una evaluación puntual, pues en el mes de septiembre del año 2017, se vio afectada la vivienda del señor Joaquín Bernal, de acuerdo al informe de inspección SINAPROC-DPM-644.

12. A consecuencia del deslizamiento se implementó una medida de mitigación con el revestimiento de concreto del talud afectado, sin embargo, en el recorrido se observó un bloque de terreno fracturado en la parte alta del revestimiento; el mismo puede colapsar en cualquier momento.

Vista de las laderas con evidencias de deslizamientos y procesos de erosión, este es uno de los puntos más críticos.

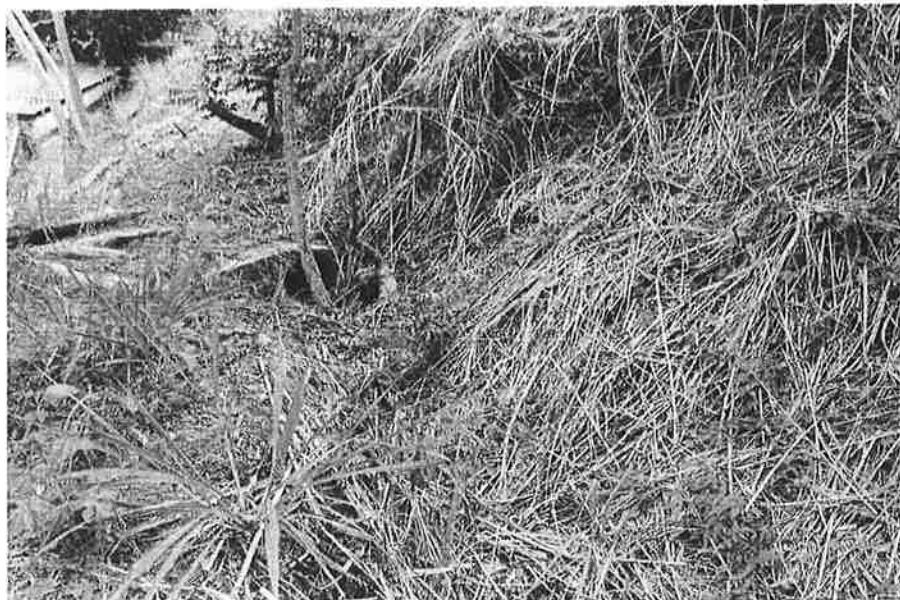
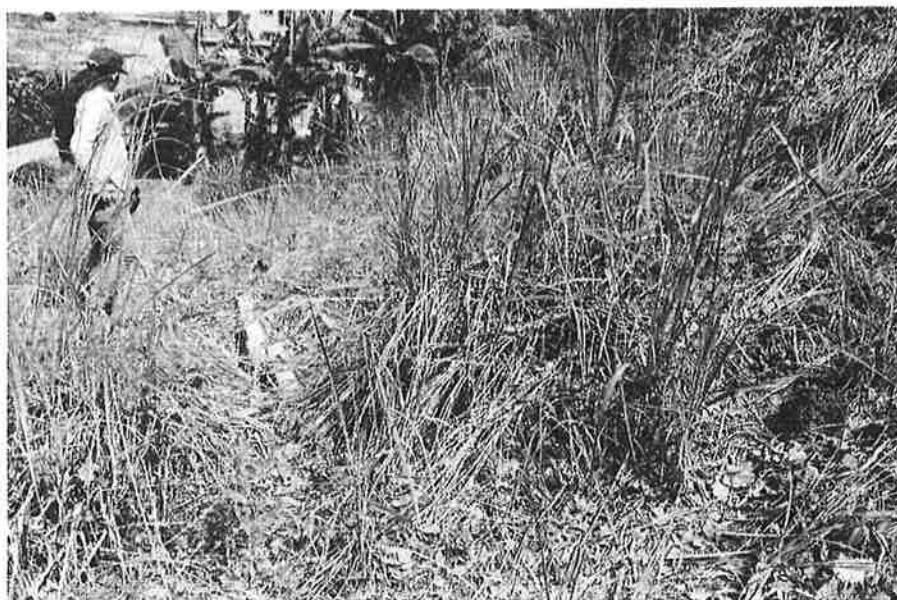
13. En esta sección se observó un sistema de drenaje, parcialmente obstruido y en su descarga final está fracturado y posiblemente el mismo no tiene la capacidad de recoger y conducir las aguas de escorrentía de esa sección del cerro.

*Sistema de drenaje observado en el sector, obstruido por la vegetación y posiblemente con poca capacidad*

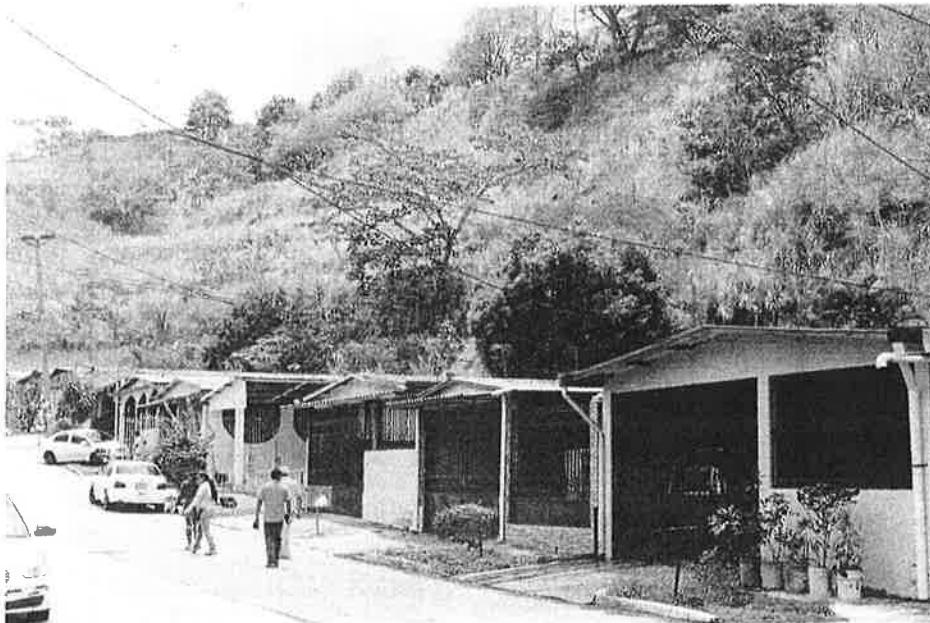
**Fotografías de la ladera colindante con las viviendas de calle 28**

14. **Calle 28, entre la Calle 33 y 37**, es importante señalar que existen algunas viviendas que han invadido el área de servidumbre, con anexos de construcciones en sus viviendas, por lo que la estructura está casi al pie de la ladera.

Vista de las viviendas de calle 28, con relación al talud

- A todos los moradores de ambas barriadas, respetar las servidumbres y sus anexos solo deben ser construido hasta su línea de propiedad; con sus respectivos permisos y estudios de ser necesarios.
- Solicitamos a las autoridades locales que brinden todo el apoyo necesario, y a la empresa, su colaboración para que nuestras recomendaciones puedan ser atendidas.

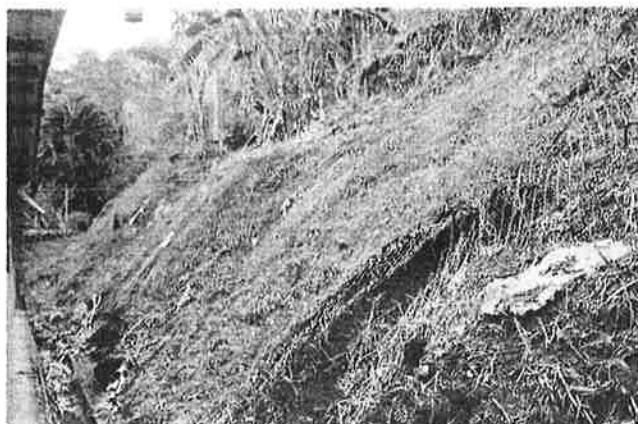
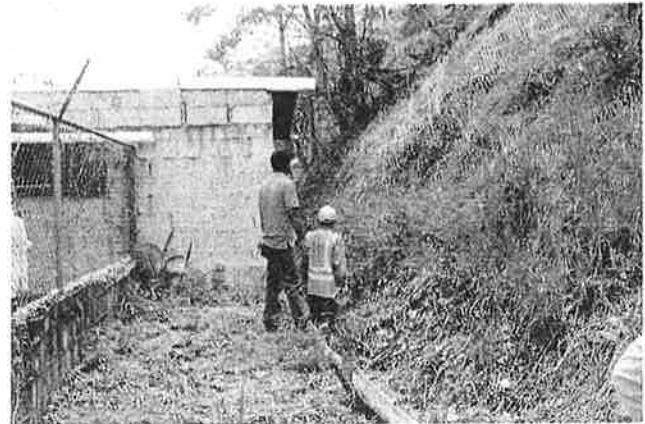
15. En la servidumbre sobre la Calle 28, se observa una toba friable en contacto con un aglomerado volcánico. El drenaje en el sector se muestra razonable en algunos puntos a deficiente en otros, pudiendo

Vista de los procesos de erosión de la ladera y de viviendas fuera de su línea de propiedad

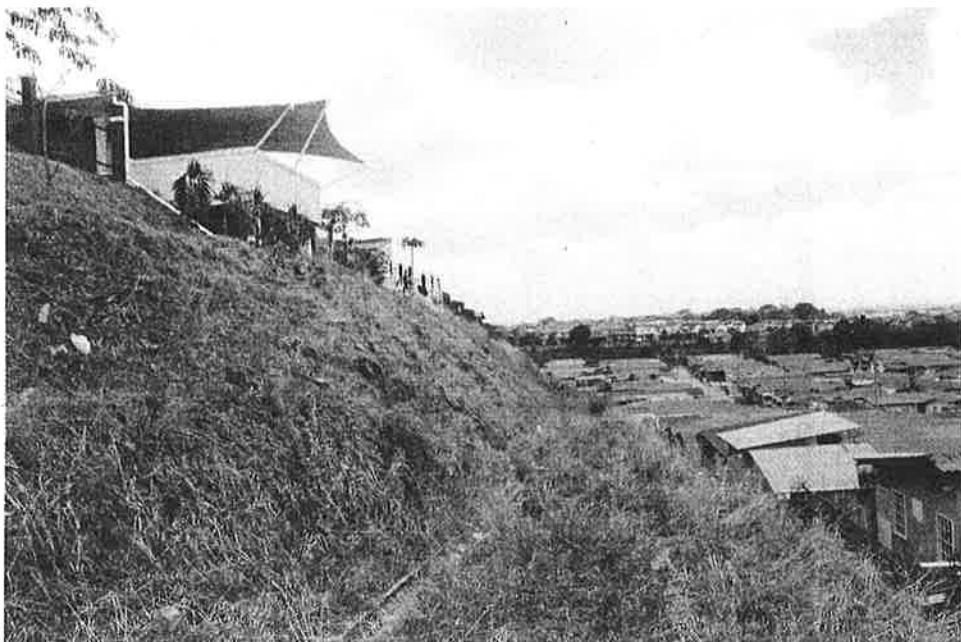
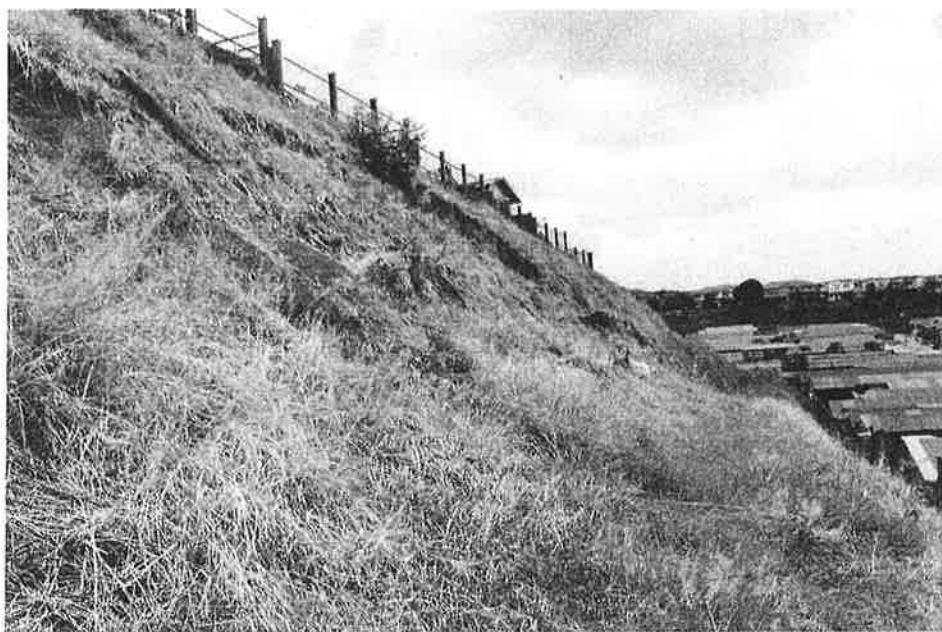
**Fotografías de la ladera colindante con las viviendas de calle  
Esqueva**

22. Las viviendas de la Calle Esqueva, Vista del Valle III, colinda con un talud de aproximadamente 15 metros de altura total, con una terracería intermedia, mostrando el canal de desagüe.
23. En la parte posterior de la residencia P-516, se observan procesos erosivos en toba y afectación del sistema de drenaje en esa sección.
24. Se observa la corona de deslizamiento de ruptura curva sobre toba bien meteorizada, friable. Este talud presenta varios indicadores de inestabilidad lo que parece haber sido agravado por actividades tanto en el pie del talud como en la parte superior o cabeza del mismo.

Vista de la ladera colindantes con las viviendas de calle Esqueda, donde se observa en su parte superior construcciones fuera del límite de propiedad, que puede afectar la estabilidad de la ladera-

- En el sector de Calle 1W y en la Calle Esqueva en la Barriada Vista del Valle III, estabilizar el talud en la sección donde se ha generado procesos erosivos y deslizamientos, y reconstruir el sistema de drenaje en la sección que colapsó.

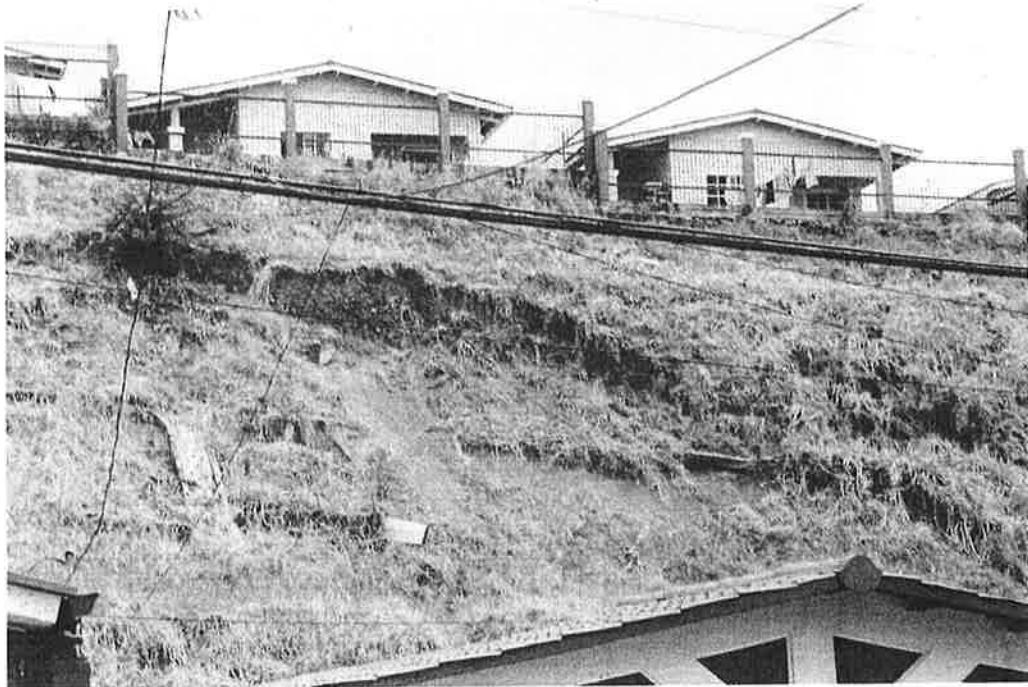
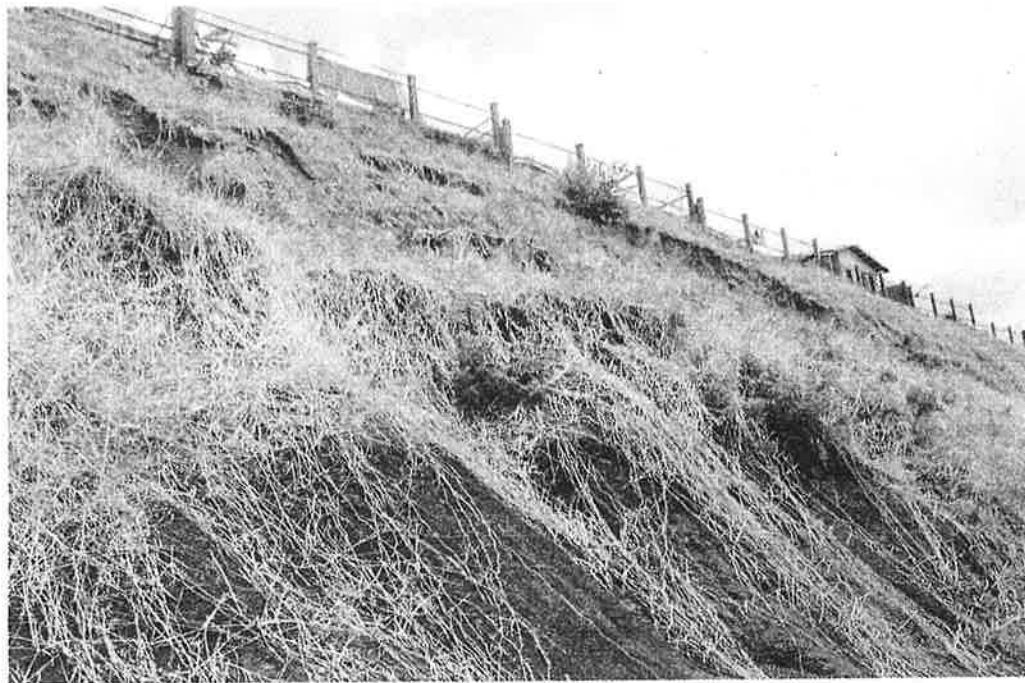
Corona de deslizamiento en toba bien meteorizada,  
en la parte posterior de la vivienda P516.

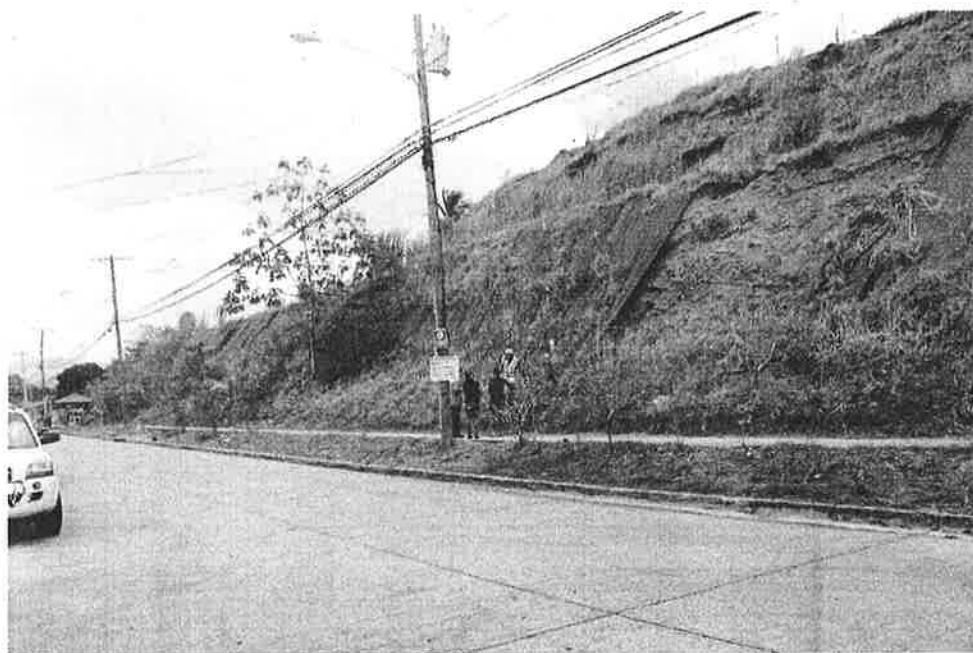
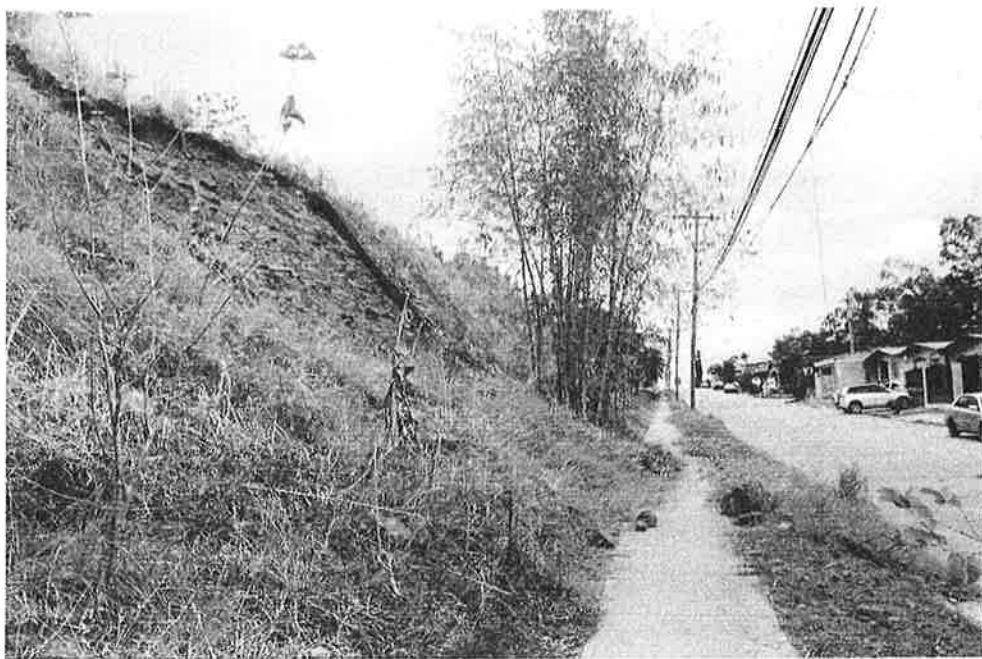
**Fotografías de la ladera en calle 1W.**

Vista de las condiciones de la ladera colindante con Calle 1W, en donde la malla geotextil, para control de erosión esta deteriorada y no esta cumpliendo con la función inicial.

- Limpiar las laderas y/o taludes de todo material colgante (suelo, roca), de una manera controlada, específicamente en la Calle 1W.

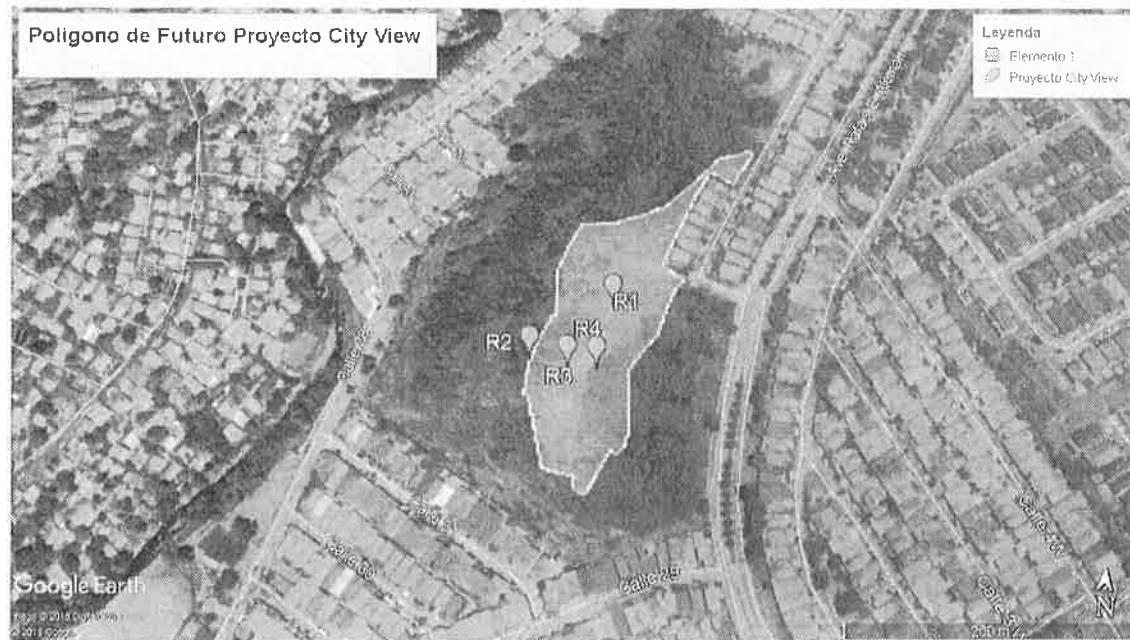
- Al llegar al lugar encontramos una topografía irregular, en la parte alta de la ladera se propone desarrollar el proyecto Residencial City View, tal como se muestra en el mapa presentado, en la sección de la memoria fotográfica.
- En la evaluación se observó que la ladera, colinda con la parte posterior de las viviendas de calle 28, 29, 31, 32 y 33 de Vista Verde. Es importante destacar que el desarrollo del proyecto está más cerca de las viviendas de la calle 29, sin embargo tendrá incidencia en las viviendas de las otras calles, implementar medidas de mitigación en toda la zona.
- El proyecto no presenta riesgo de inundaciones, ya que no hay afluentes o quebradas colindantes con el proyecto.

Vista del Polígono del Proyecto City View , en la parte alta de la ladera.

- Cumplir con las normas urbanísticas y usos de suelos vigentes, y aprobados por el Ministerio de Vivienda y Ordenamiento Territorial.
- Hacer un análisis de estabilidad de taludes en toda el área, con miras a identificar las áreas críticas e implementar medidas de mitigación necesarias, que garantice que las viviendas colindantes con el proyecto, no se vean afectadas por los procesos de erosión y deslizamiento.
