INFORME TÉCNICO DE INSPECCIÓN AL SITIO DE DESARROLLO DEL PROYECTO

Proyecto:	RESIDENCIAL UNIFAMILIAR		
Categoría:	I		
Promotor:	CARLOS ANTONIO RODRÍGUEZ GONZÁLEZ		
Representante Legal:	No Aplica		
Ubicación:	Corregimiento de La Arena, Distrito de Chitré, provincia de Herrera.		
Expediente No.:	DRHE-I-F-09-2020		
Fecha de la inspección:	12 de Marzo de 2020		
Fecha del Informe:	13 de Marzo de 2020		
Participantes	Nombre	Cargo	Institución
	Francisco Cortés	Evaluador de Impacto Ambiental	MiAmbiente – Dirección Regional de Herrera
	Yuria Benítez	Evaluadora de Impacto Ambiental	MiAmbiente – Dirección Regional de Herrera
	Candelario Pinilla	Maestro de Obra

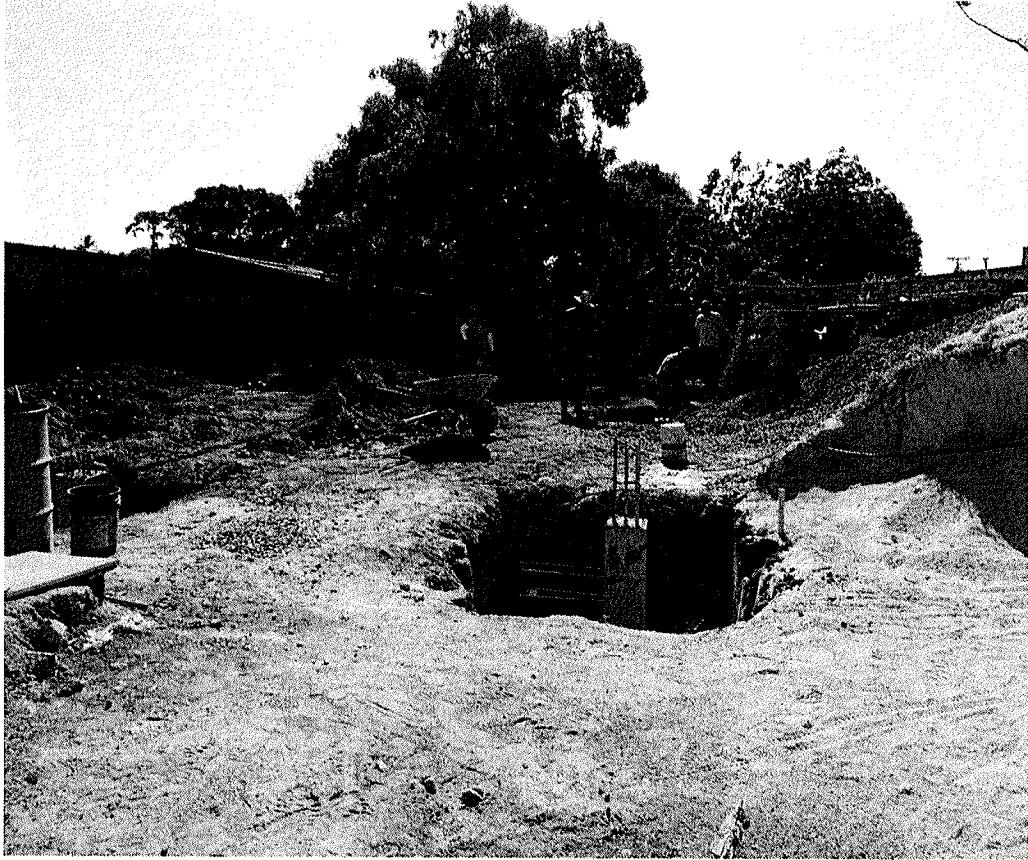
Fig. N° 1 Se observa en el polígono personas trabajando, materiales de construcción, herramientas propias de este tipo de proyecto y cimentación tipo zapata.

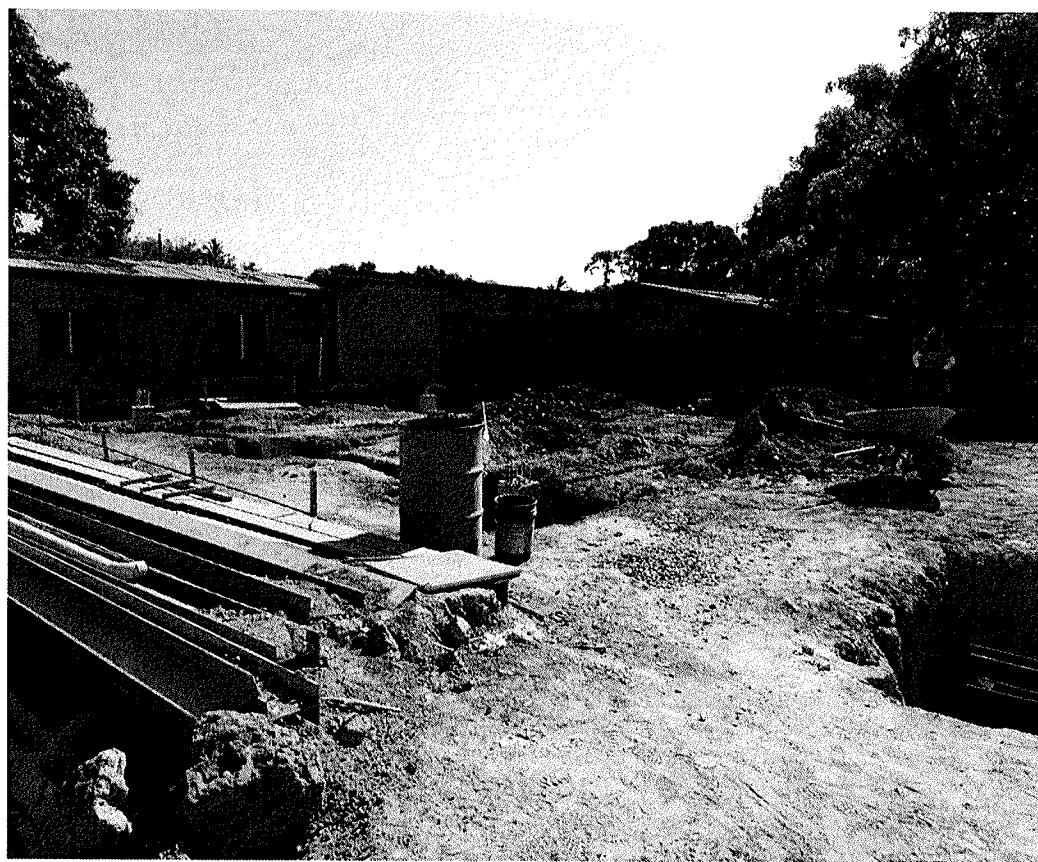
Fig. N° 2 Otra vista del polígono se observa viga tipo H, tanque para almacenamiento de agua y herramienta de construcción (carretilla).
