FORMATO EIA-FEA-007

INFORME TÉCNICO DE INSPECCIÓN AL SITIO DE DESARROLLO DEL PROYECTO

Proyecto:	Adecuaciones, Finca Agropecuaria Rube		
Categoría:	I		
Promotor:	Erlis Adalis González Marín.		
Representante Legal:	No Aplica		
Ubicación:	Corregimientos de Ocú (Cabecera) y Los Llanos, Distrito de Ocú, provincia de Herrera.		
Expediente No.:	DRHE-I-F-10-2020		
Fecha de la inspección:	11 de Marzo de 2020		
Fecha del Informe:	17 de Marzo de 2020		
Participantes:	Nombre	Cargo	Institución
	Yuria Benítez	Evaluadora de Estudio de Impacto Ambiental	MiAmbiente - Herrera
	Francisco Cortés	Evaluador de Estudio de Impacto Ambiental	MiAmbiente - Herrera
	Deivy Navarro	-----	Consultoría Ambiental.

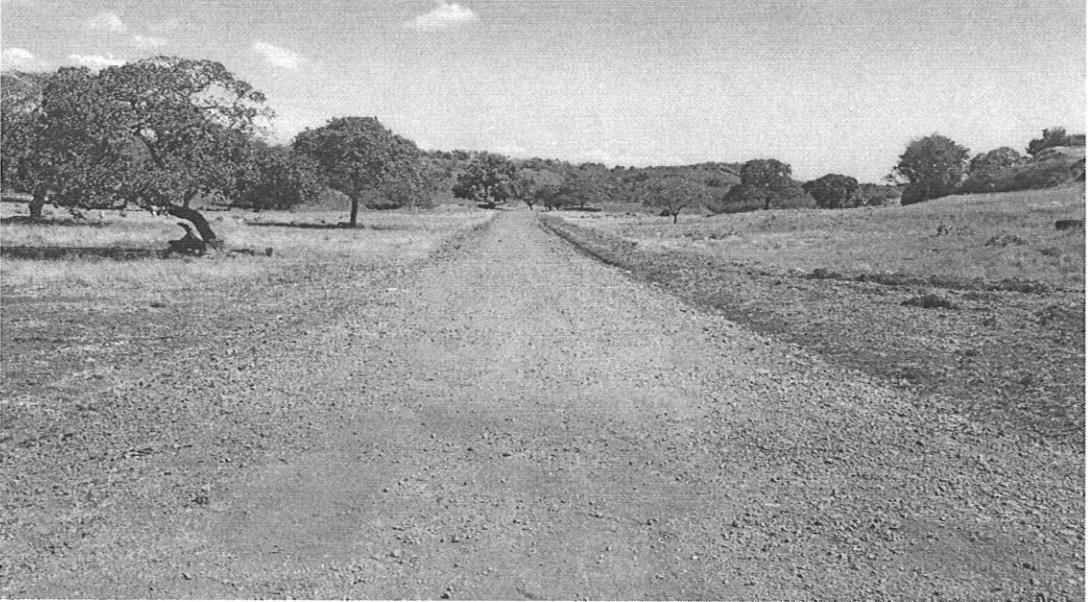
Fig. No. 1: Vista del inicio del camino construido (se observa la vegetación presente en la finca, formada por árboles dispersos y gramíneas).

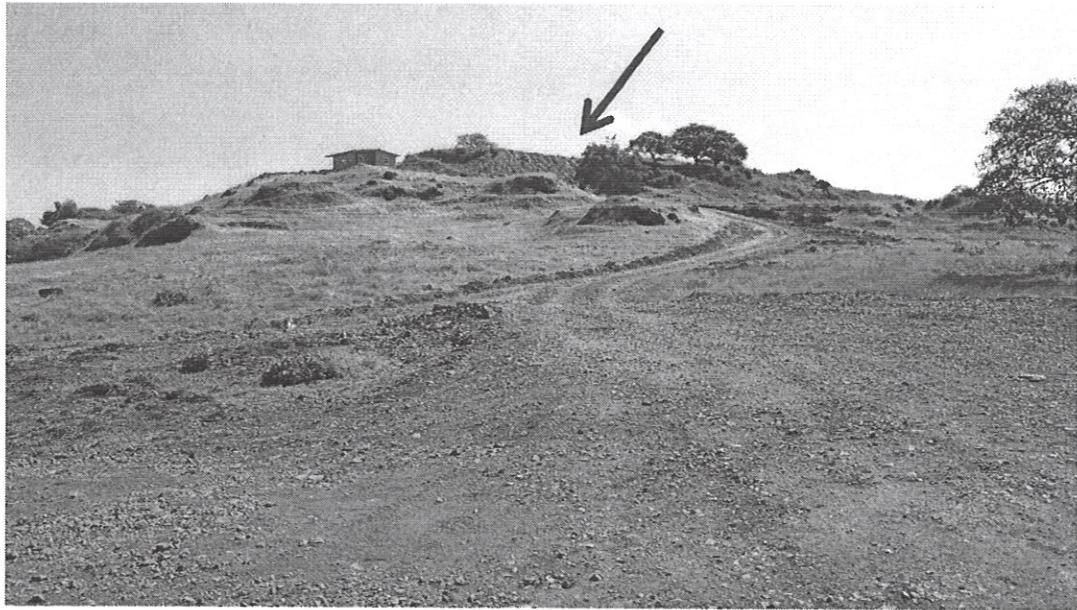
Fig. No. 2: Vista del área específica a nivelar, fotografía tomada desde la entrada principal de la Finca Agropecuaria Rube.

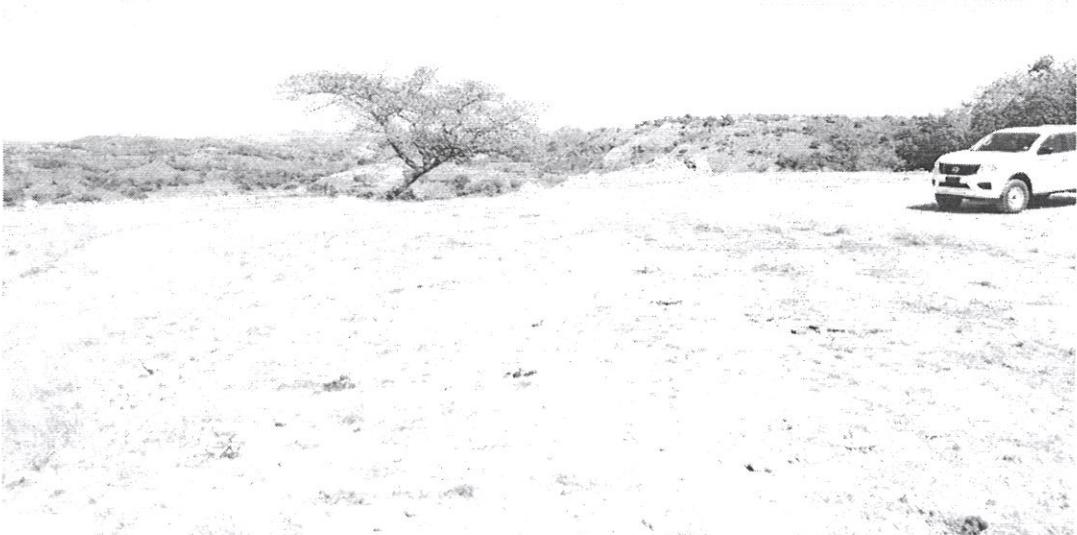
Fig. No. 3: Vista del área específica a nivelar dentro de la Finca Agropecuaria Rube, se observaron en esta área árboles de nance.

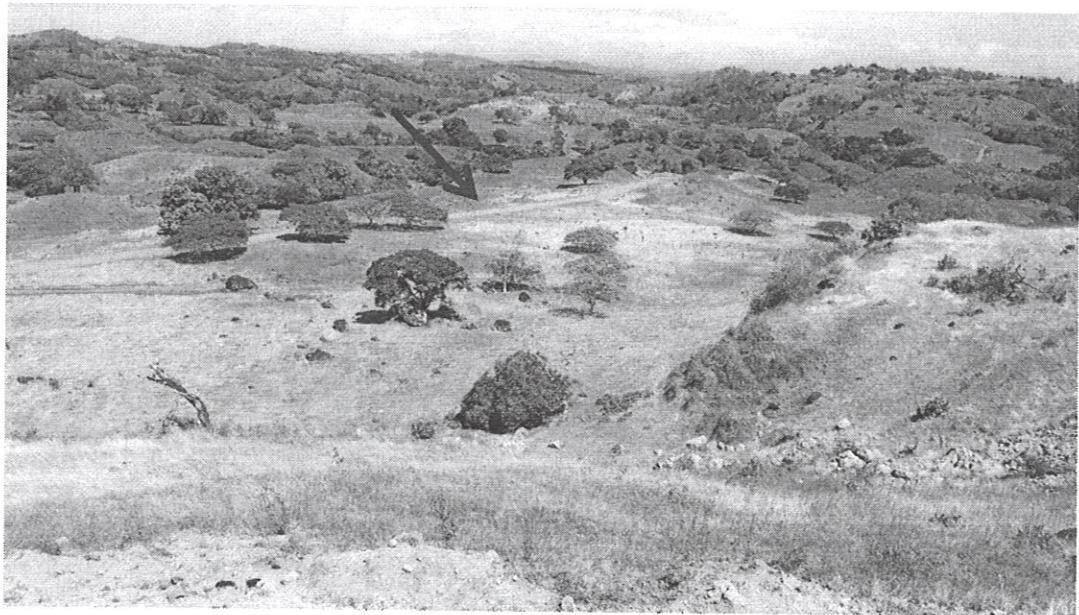
Fig. No. 4: Vista del camino construido, la vegetación presente en la finca (árboles dispersos y gramíneas), y la topografía con ligeras ondulaciones.

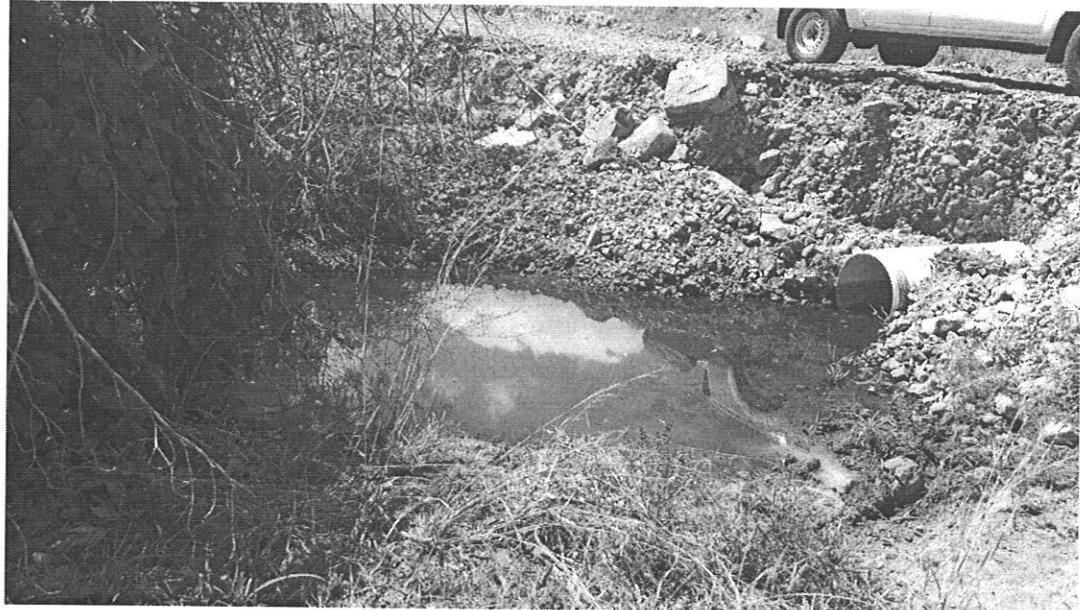
Fig. No. 5: Vista de la obra en cauce construida en el afluente de la Quebrada Los Remedios (sin nombre), se observa que no se han aplicado controles de erosión y sedimentación.

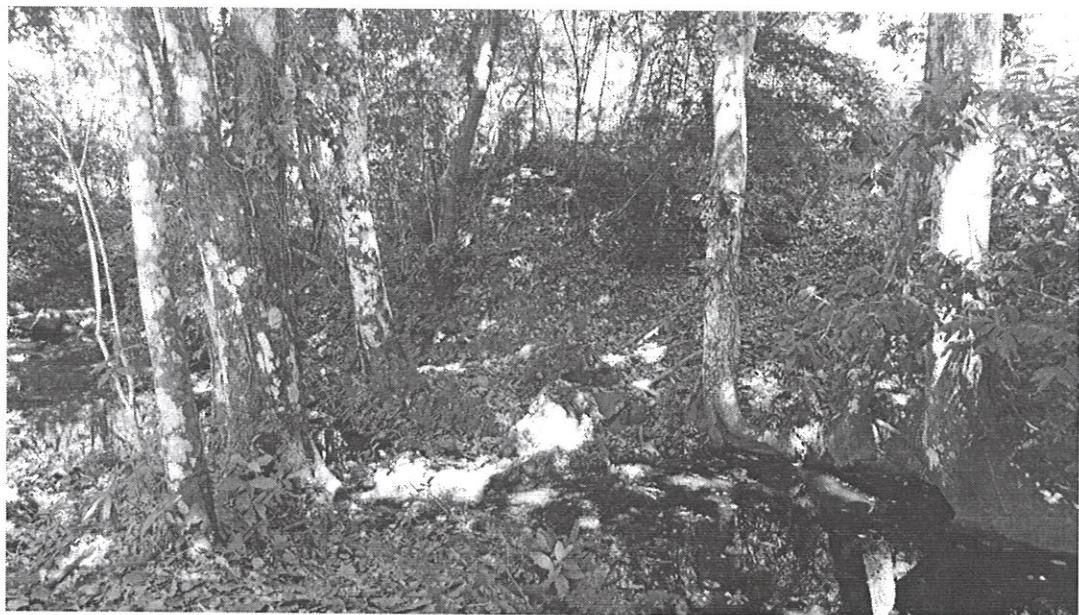
Fig. No. 6: Vista de la Quebrada Los Remedios, en el punto específico en cual se pretende construir una de las obra en cauce. Se observaron árboles de espavé, carate y caimito.

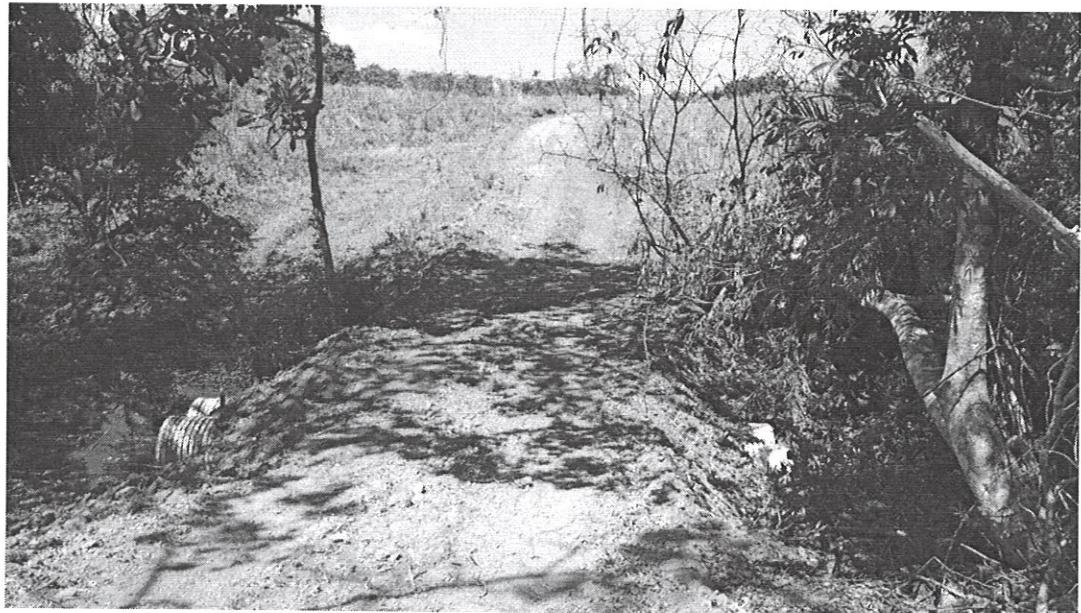
Fig. No. 8: Vista del ramal del camino construido (el mismo no se encuentra incluido dentro del alcance del Estudio de Impacto Ambiental). Se observó una segunda obra en cauce construida en la Quebrada Los Remedios.

- El promotor inició la etapa constructiva del proyecto, sin contar con el Estudio de Impacto Ambiental aprobado. Durante la inspección se observó que se ha construido parte del camino descrito dentro del Estudio de Impacto Ambiental (adicional, se observó la construcción de un ramal de este camino,

el cual no está incluido dentro del alcance del EsIA), se observó la nivelación (adecuación) de una parte específica del terreno.

- Proceder a elaborar nota de primera solicitud de información aclaratoria.
- Emitir la notificación de ampliaciones al Estudio de Impacto Ambiental, Categoría I, “**ADECUACIONES, FINCA AGROPECUARIA RUBE**”.
