INFORME TÉCNICO DE INSPECCIÓN AL SITIO DE DESARROLLO DEL PROYECTO

<b>Proyecto:</b>	Centro Turístico Villa Rosa		
<b>Categoría:</b>	I		
<b>Promotor:</b>	Julio César Rodríguez Falcón.		
<b>Representante Legal:</b>	N.A.		
<b>Ubicación:</b>	Corregimiento de El Pájaro, Distrito de Pesé, provincia de Herrera.		
<b>Expediente No.:</b>	DRHE-I-F-05-2020		
<b>Fecha de la inspección:</b>	07 de Febrero de 2020		
<b>Fecha del Informe:</b>	11 de Febrero de 2020		
<b>Participantes:</b>	<b>Nombre</b>	<b>Cargo</b>	<b>Institución</b>
	Yuria Benítez	Evaluadora de Estudio de Impacto Ambiental	MiAmbiente - Herrera
	Francisco Cortés	Evaluador de Estudio de Impacto Ambiental	MiAmbiente - Herrera
	Julio César Rodríguez Falcón	-----	Promotor

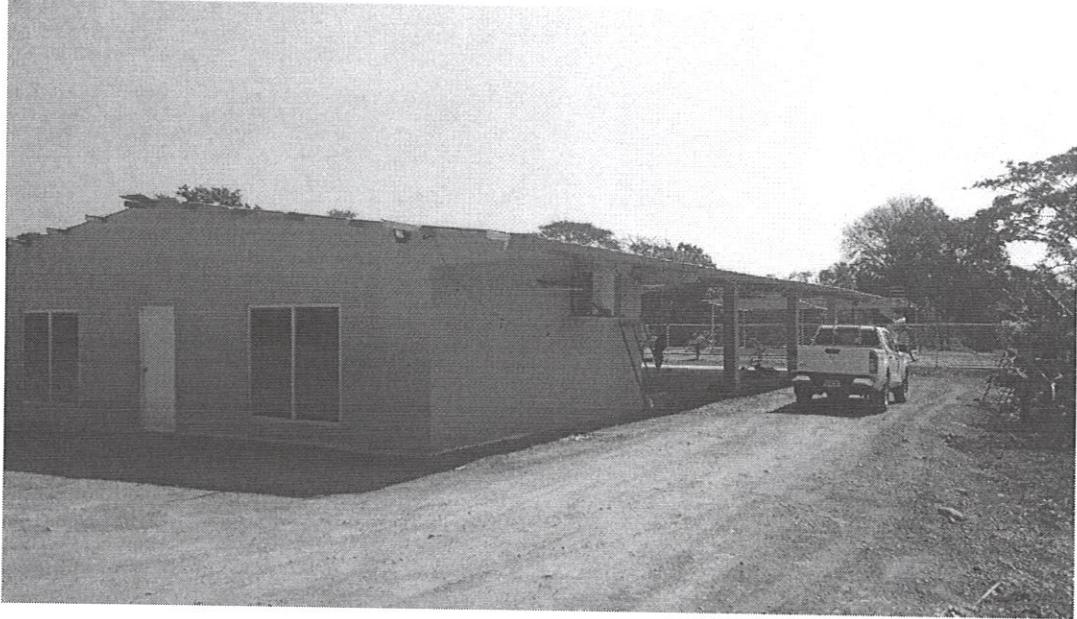
Coordenada de ubicación UTM (WGS-84):	Imágenes tomadas en el sitio.
548933 E 879286 N

**Fig. No. 1:** Vista de la construcción del bar, restaurante y piscina. El área se encuentra intervenida, se procedió con la nivelación del terreno, el cual presenta inclinación hacia la parte posterior del mismo.

- Se evidenció que la topografía original en el polígono del proyecto era irregular, inclinada hacia la parte posterior del terreno, sin embargo, se observó que el promotor del proyecto procedió a realizar la adecuación del terreno (relleno y nivelación) de parte de la finca; específicamente en el área donde se construye el proyecto (restaurante, bar y piscina). El resto del área de la finca será utilizada como estacionamientos, y como área para la ubicación de una caseta para el pozo profundo existente.

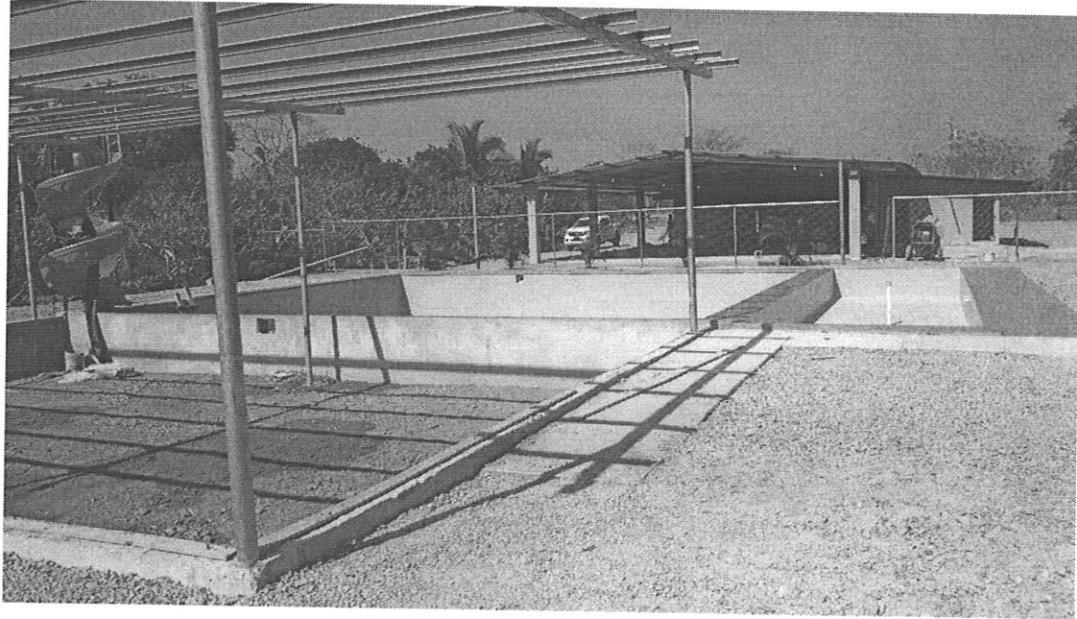
548944 E 879291 N

- Durante la inspección, se observó que en el polígono del proyecto, ya se iniciaron los trabajos constructivos del restaurante, bar y la piscina, se cuenta con un porcentaje de avance en la construcción del proyecto de aproximadamente un 80%. Es importante indicar, que a un costado del área de la piscina se está construyendo un área techada, el cual no se encuentra incluida dentro del plano del proyecto.

**Fig. No. 2:** Vista de la construcción de la piscina, se observó la construcción de una nueva estructura a un costado de la piscina (que será techada). Esta estructura no está contemplada en el plano del proyecto.

- Proceder a emitir la notificación de ampliaciones al Estudio de Impacto Ambiental, Categoría I, "CENTRO TURÍSTICO VILLA ROSA".

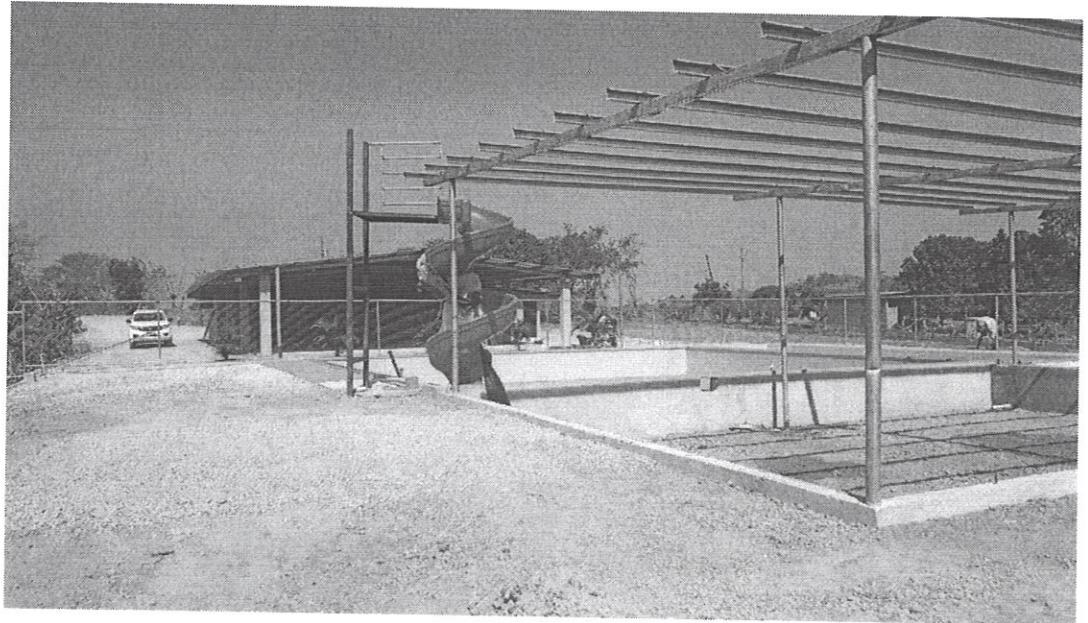
548989 E  
879270 N

**Fig. No. 3:** Vista de la construcción de la piscina, se observó la construcción de una nueva estructura a un costado de la piscina (que será techada). Esta estructura no está contemplada en el plano del proyecto.

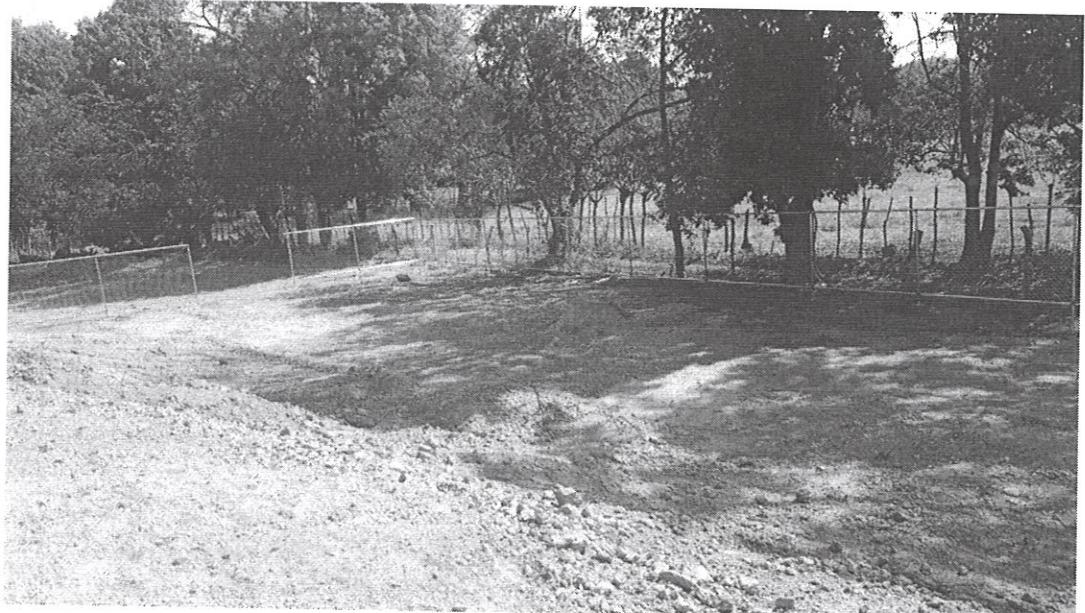
548989 E  
879270 N

**Fig. No. 4:** Vista de la parte posterior de la finca, la cual será utilizada como estacionamientos.

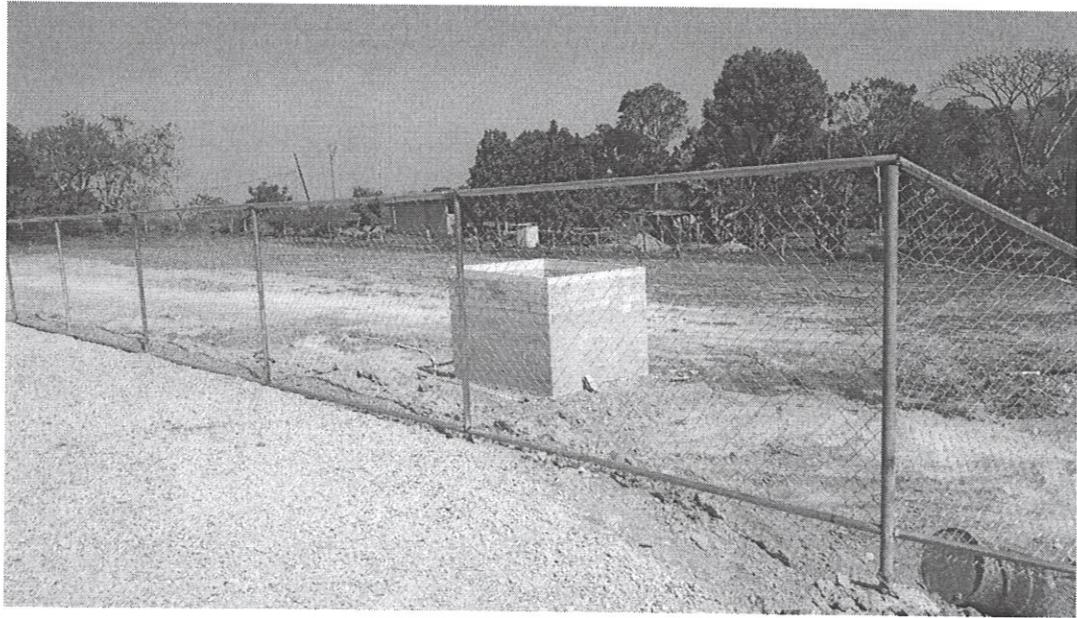
548960 E  
879308N

**Fig. No. 5:** Vista del resto de la finca, la misma será utilizada como área de estacionamientos y se mantiene una caseta habilitada para un pozo profundo (operativo).

- Dentro del polígono del proyecto no se observaron fuentes de aguas superficiales. Es importante indicar, que durante la inspección se observó una caseta habilitada para un pozo profundo (el cual se mantiene operativo).
