**MINISTERIO DE AMBIENTE
DIRECCIÓN REGIONAL BOCAS DEL TORO**

**FORMATO EIA-FEA-005
INFORME TÉCNICO DE INSPECCIÓN AL SITIO DE DESARROLLO DEL PROYECTO**

Proyecto:	REESTRUCTURACIÓN Y MEJORAS AL ATRACADERO SEPJALA		
Categoría:	I		
Promotor:	SEPJALA, CORP.		
Representante Legal:	Daniel Morgan Chester		
Ubicación:	Provincia de Bocas del Toro, distrito de Bocas del Toro, corregimiento de Punta Laurel (Isla Popa #2),		
Expediente No.:	DRBT-I-F-26-2019.		
Fecha de la inspección:	Martes 11 de Febrero de 2020.		
Fecha del Informe:	Miércoles 12 de Febrero de 2020.		
Participantes:	Nombre	Cargo	Institución
	Yoaris Aparicio	Técnico evaluador	MiAMBIENTE-BOCAS
	Daniel Cáceres	Consultor ambiental	De parte del Promotor

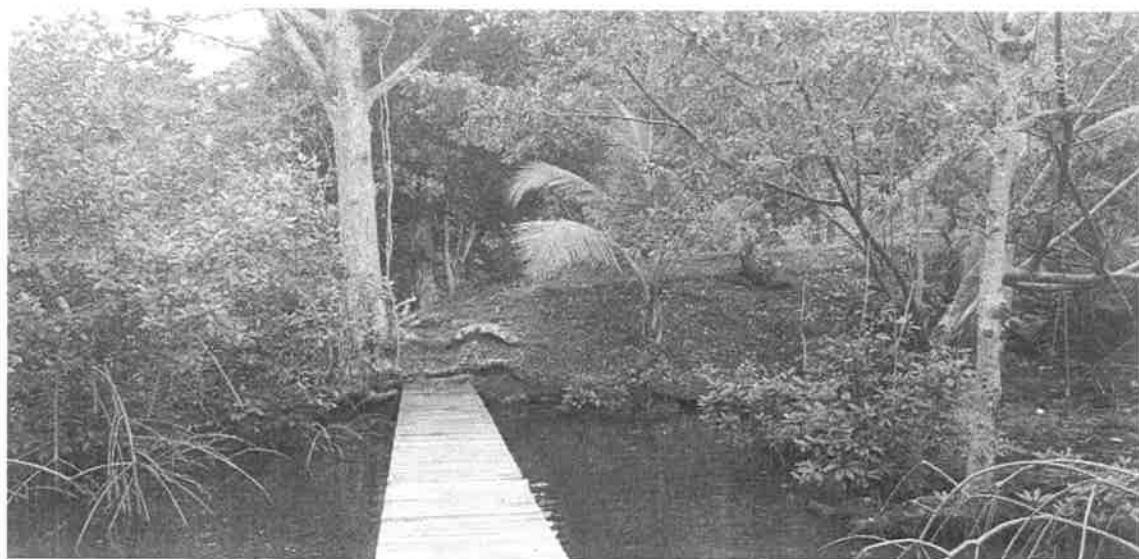
Fig. No.1: Vista del sitio del proyecto hacia la propiedad en tierra firme.

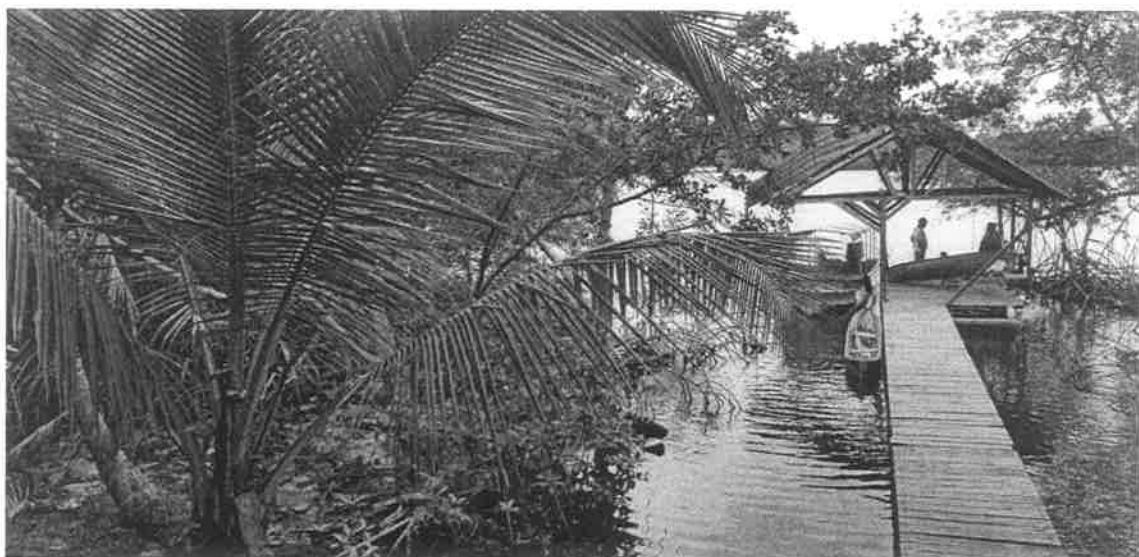
Fig. No.2: Vista del sitio del proyecto hacia el fondo de mar.

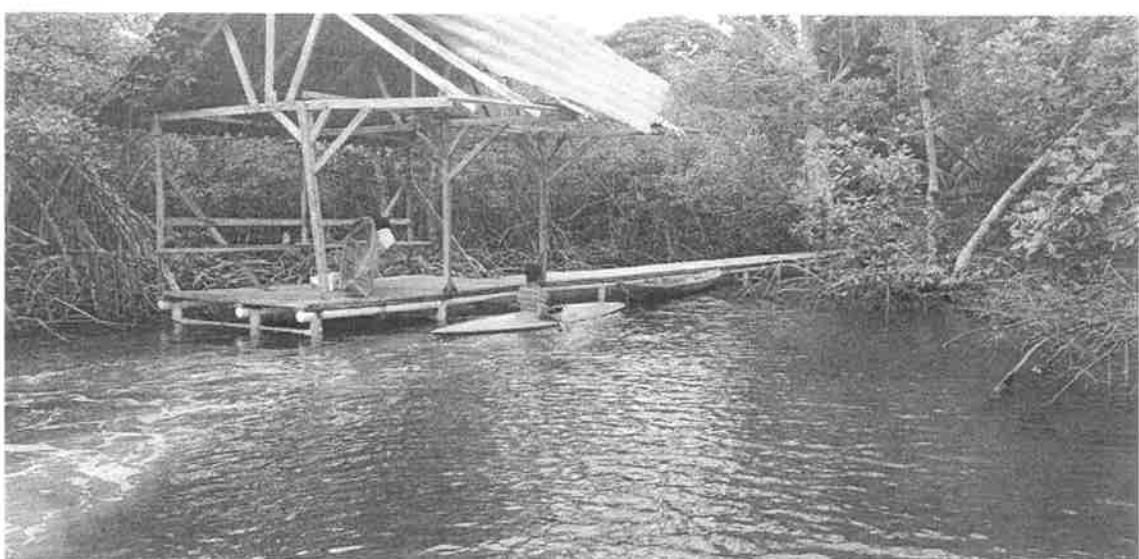
Fig. No.3: Vista de la estructura deteriorada.
