## FORMATO EIA-FEA-007

## INFORME TÉCNICO DE INSPECCIÓN AL SITIO DE DESARROLLO DEL PROYECTO

Proyecto:	LOTIFICACION SAN ISIDRO N° 2		
Categoría:	I		
Promotor:	HACIENDA EL ESFUERZO, S.A.		
Representante Legal:	CARLOS CARRIZO ALBA		
Ubicación:	Corregimiento de Ocú (Cab), Distrito de Ocú, provincia de Herrera.		
Expediente No.:	DRHE-I-F-04-2020		
Fecha de la inspección:	04 de Febrero de 2020		
Fecha del Informe:	05 de Febrero de 2020		
Participantes	Nombre	Cargo	Institución
	Francisco Cortés	Evaluador de Impacto Ambiental	MiAmbiente - Herrera
	Yuria Benítez	Evaluadora de Impacto Ambiental	MiAmbiente - Herrera
	Guillermo Carrizo	En representación del Promotor	
	Rogelio Rodríguez	Consultor Ambiental

Informe Técnico de Inspección Campo del proyecto "LOTIFICACIÓN SAN ISIDRO N° 2".

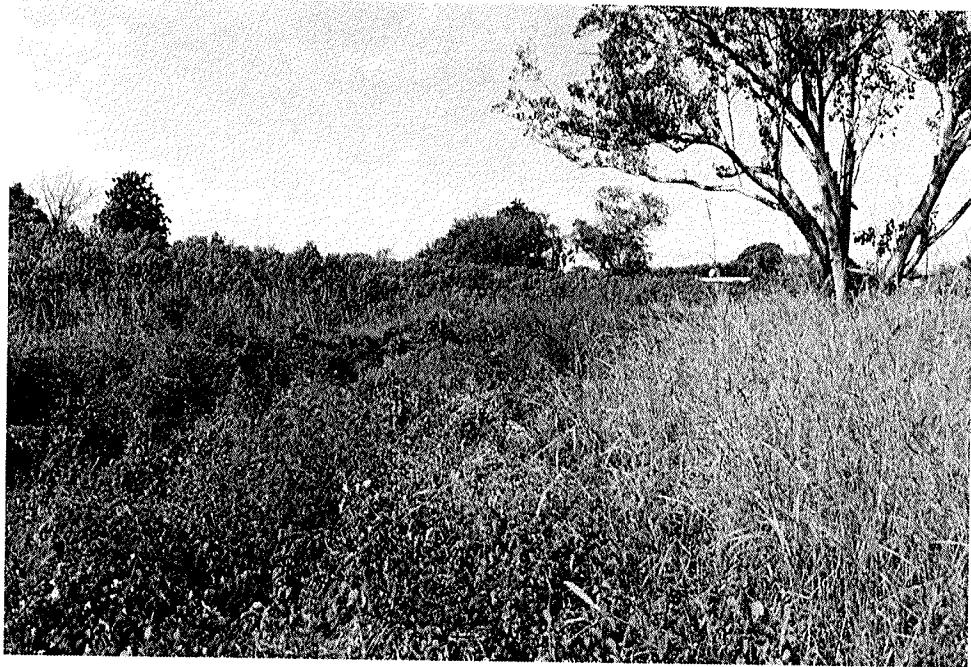
524997 E  
877474. N  
525067 E  
877500 N

- El terreno no posee fuentes hídricas, solo un drenaje natural en la parte posterior; sin embargo en la colindancia del terreno se observó fuente hídrica denominada Quebrada La Porcada la cual posee un bosque de galería significativo y la misma en época lluviosa tiene crecidas por lo que es importante que el Sistema Nacional de Protección Civil emita certificación debido a la cercanía con respecto al terreno donde se desarrollara dicho proyecto.

Fig. N° 2 se observa drenaje natural en el polígono a desarrollar el cual va a dar a la Quebrada La Porcada, el mismo está cubierto de gramíneas y malezas.

- b) Según coordenadas presentadas en el Estudio de Impacto Ambiental, se debe establecer el distanciamiento del proyecto a la quebrada La Porcada, toda vez que las mismas trastocan la servidumbre que debe tener esta fuente hídrica existente. Por lo deben presentar la corrección de los planos donde se defina el alineamiento de la quebrada con su servidumbre respectiva.

7. El punto 10.3 referente al monitoreo del PMA, no fue incluido en el cuadro del punto 10.1 del EsIA, por lo que debe incluir el mismo en dicho cuadro.
8. Según inspección realizada se observó la cercanía al polígono de la Quebrada La Porcada por lo tanto debe presentar certificación del Sistema Nacional de Protección Civil, en la cual certifique que la finca donde se pretende desarrollar el proyecto no posee riesgo de inundación.
