**INFORME TÉCNICO DE INSPECCIÓN AL SITIO DE DESARROLLO DEL PROYECTO**

<b>Proyecto:</b>	REMODELACIÓN Y AMPLIACIÓN DE LOCAL COMERCIAL		
<b>Categoría:</b>	I		
<b>Promotor:</b>	GRUPO EDÉN, S.A.		
<b>Representante Legal:</b>	HÉCTOR DANIEL POLO GONZÁLEZ		
<b>Ubicación:</b>	Corregimiento de El Barrero, Distrito de Pesé, provincia de Herrera.		
<b>Expediente No.:</b>	DRHE-I-F-15-2020		
<b>Fecha de la inspección:</b>	26 de Agosto de 2020		
<b>Fecha del Informe:</b>	27 de Agosto de 2020		
<b>Participantes</b>	<b>Nombre</b>	<b>Cargo</b>	<b>Institución</b>
	Francisco Cortés	Evaluador de Impacto Ambiental	MiAmbiente – Dirección Regional de Herrera
	Héctor Daniel Polo González	Representante Legal	Grupo Edén, S.A.

Informe Técnico de Inspección a Campo del proyecto "REMODELACION Y AMPLIACION DE LOCAL COMERCIAL".

Fecha de la Inspección: 26 de Agosto de 2020.

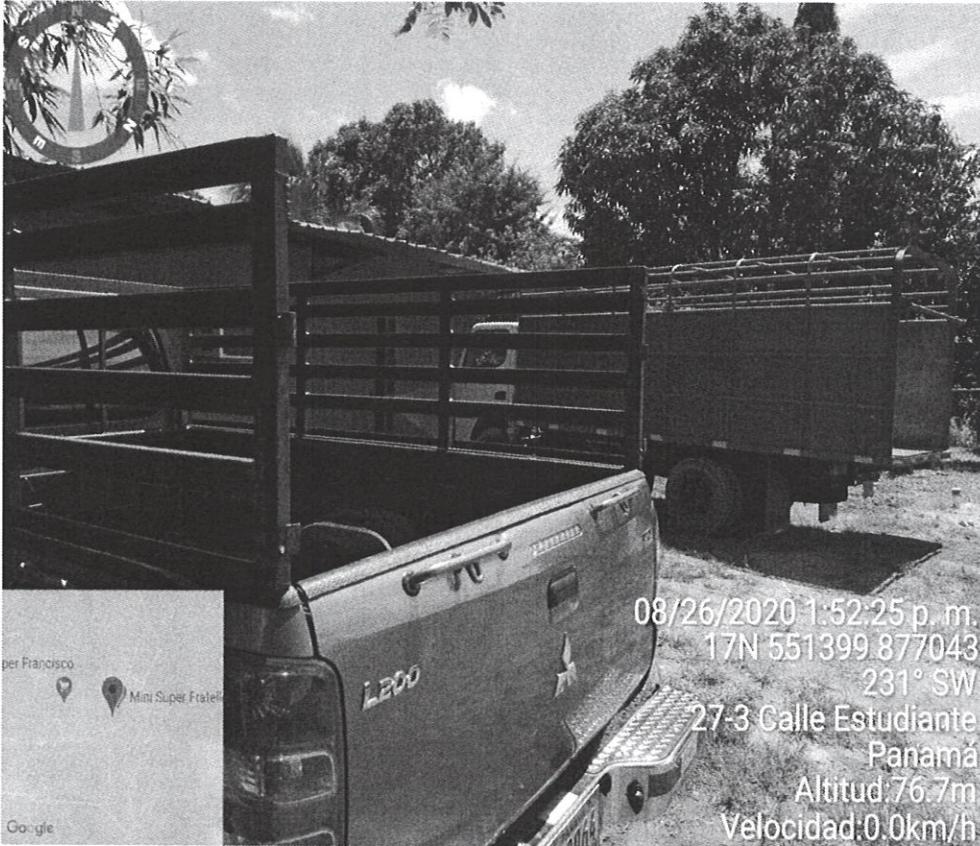
<p>08/26/2020 1:52:25 p.m. 17N 551399 877043 231° SW 27-3 Calle Estudiante Panamá Altitud: 76.7m Velocidad: 0.0km/h</p> <p>Fig. N° 1 se observa terreno cubierto de gravilla y algunas manchas de maleza, el mismo no posee arboles donde se construirá la estructura el local comercial de dos plantas.</p>

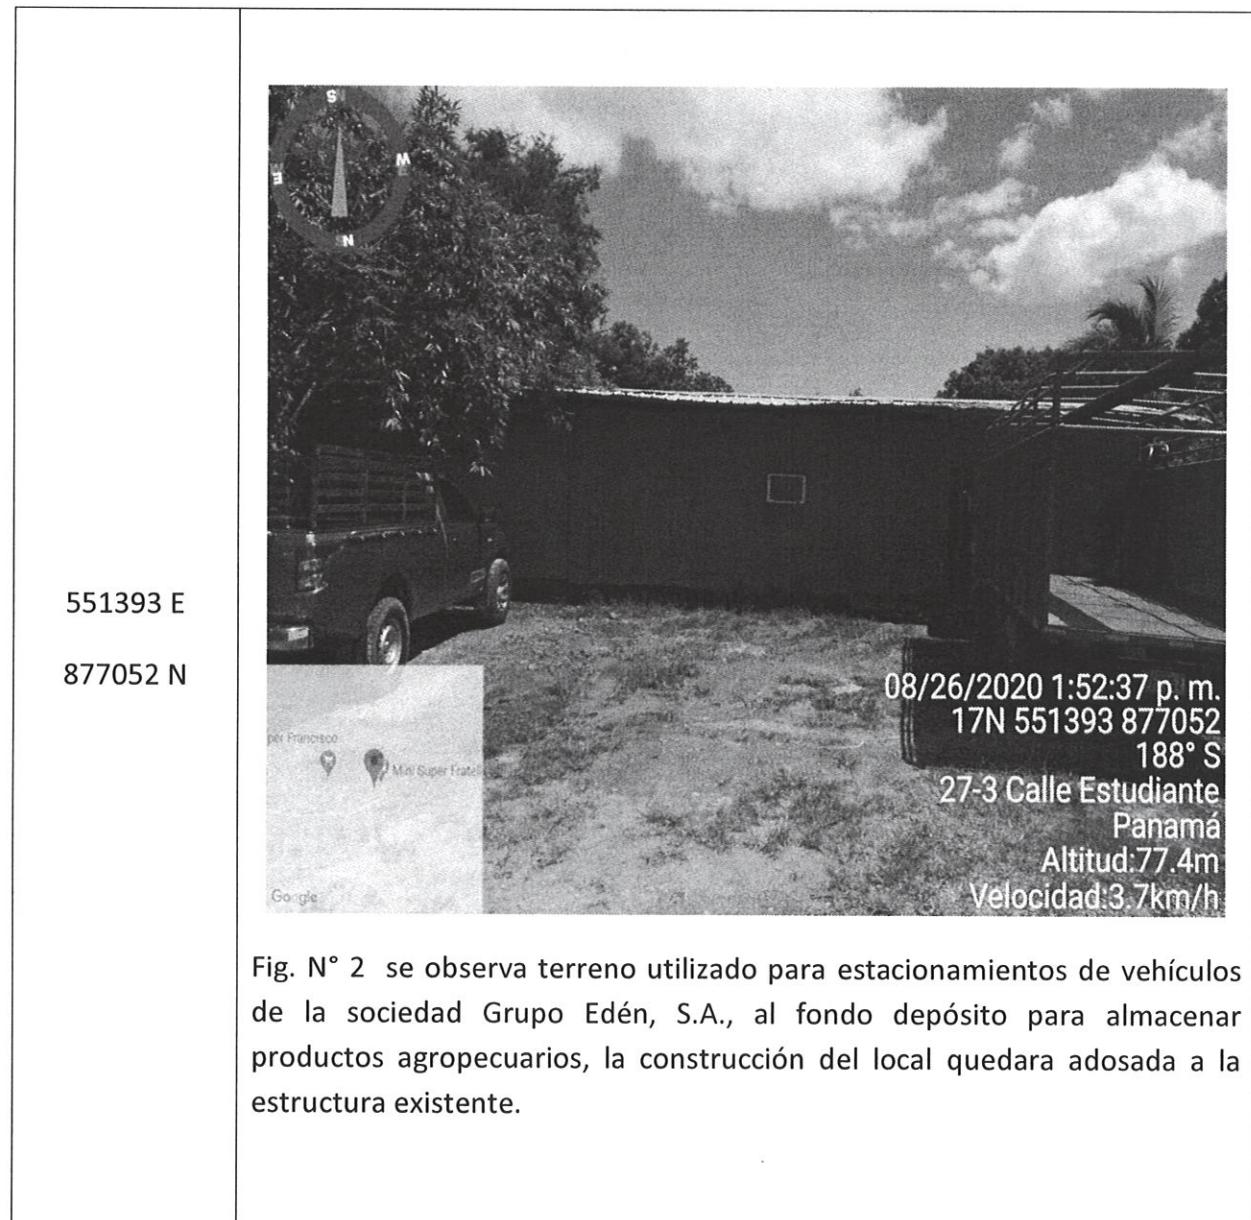
Fig. N° 2 se observa terreno utilizado para estacionamientos de vehículos de la sociedad Grupo Edén, S.A., al fondo depósito para almacenar productos agropecuarios, la construcción del local quedara adosada a la estructura existente.
