INFORME TÉCNICO DE INSPECCIÓN AL SITIO DE DESARROLLO DEL PROYECTO

Proyecto:	URBANIZACIÓN ALTOS DEL ROSARIO		
Categoría:	I		
Promotor:	COLLADO INVESTMENT CORP.		
Representante Legal:	ARCELIO COLLADO GONZÁLEZ		
Ubicación:	Corregimiento de Llano Bonito, Distrito de Chitré, provincia de Herrera.		
Expediente No.:	DRHE-I-F-18-2020		
Fecha de la inspección:	09 de Septiembre de 2020		
Fecha del Informe:	10 de Septiembre de 2020		
Participantes	Nombre	Cargo	Institución
	Francisco Cortés	Evaluador de Impacto Ambiental	MiAmbiente – Dirección Regional de Herrera
	Arcelio Collado González	Promotor del Proyecto	Collado Investment Corp.

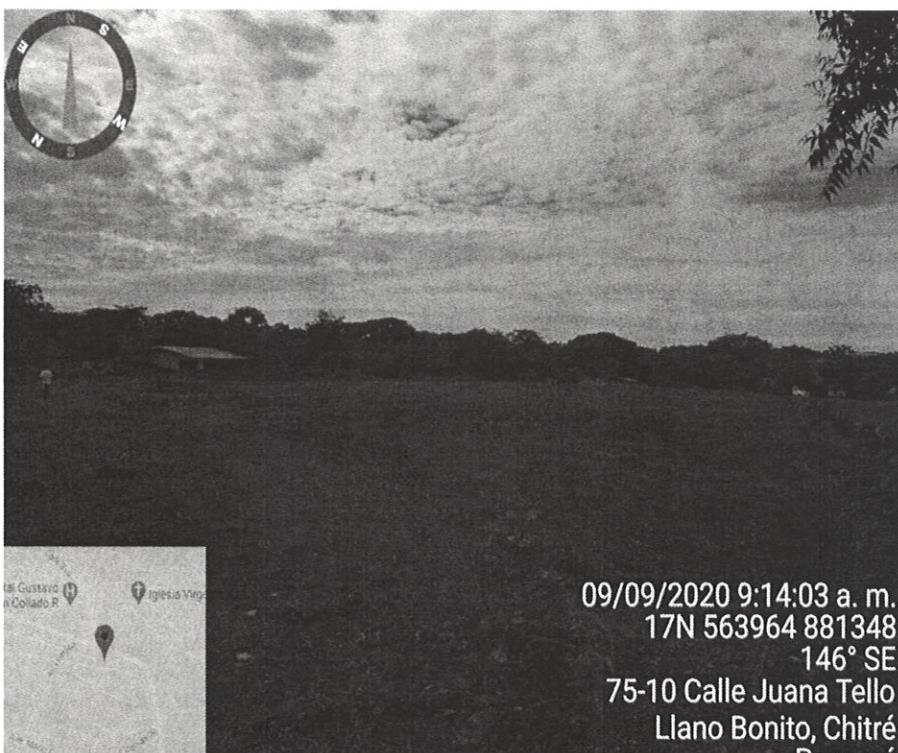
Coordenada de ubicación UTM (WGS-84):	Imágenes tomadas en el sitio.	
563964 E 881348 N

Fig. N° 1 se observa terreno desprovisto de vegetación, debido a que fue limpiado por tractor. Al fondo árboles en terreno colindante; y en las cercas vivas.

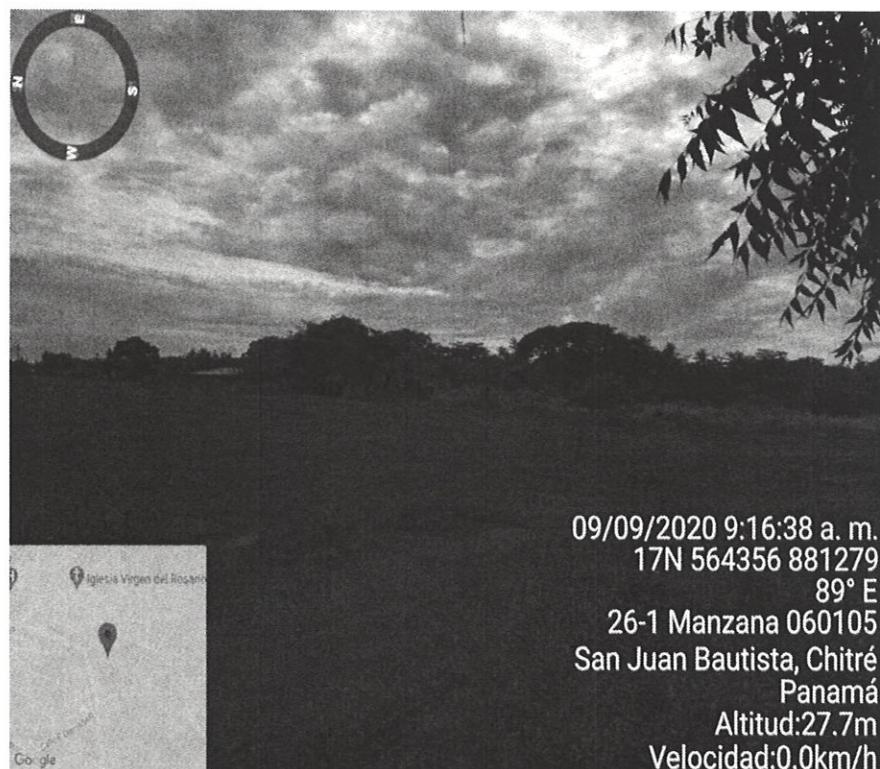
564356 E
881279 N

- Debido a la limpieza realizada la mayor parte del polígono esta desprovista de capa vegetal; sin embargo hacia el lado este se observaron gramíneas pasto (faragua), malezas (pega pega), algunos arbustos (guácimo), y árboles entre estos: Agallo y Mango; sin embargo en el punto 7.1.1 no se presentó un inventario forestal de las especies observadas, y si las mismas serán taladas.

Fig. N° 2 árboles al fondo, los cuales no fueron presentados en el inventario forestal.

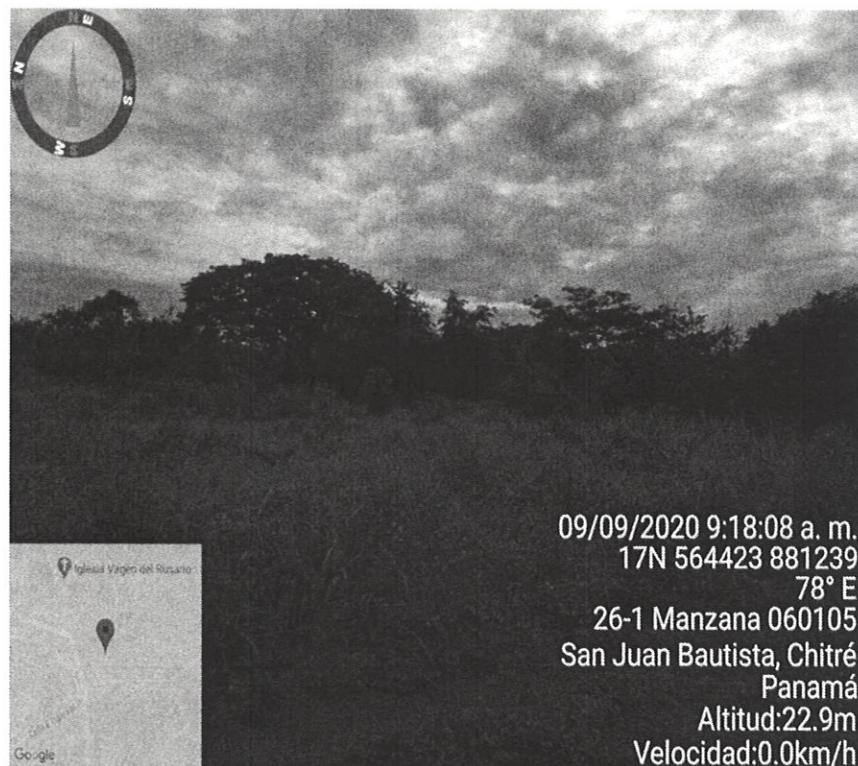
564423 E
881239 N

Fig. N° 3 Vegetación existente hacia el lado este del terreno, arboles al fondo en terreno colindante
