Mediante la presente se envía documentación que contiene Informe Técnico DRCC-II-260-2019, de Inspección y Evaluación del Estudio de Impacto Ambiental Categoría II, del proyecto denominado “**EXTRACCIÓN DE MINERALES NO METÁLICOS (PIEDRA DE CANTERA) HACHA**”, localizado en el sector de Hacha, en el corregimiento de Llano Norte, distrito de La Pintada, provincia de Coclé; cuyo promotor es **CONSTRUCTORA MECO, S.A.**

INFORME TÉCNICO-SF-017-19

INFORME TÉCNICO AG/LP-012 -2019

**INFORME TÉCNICO DE EVALUACIÓN
ESTUDIO DE IMPACTO AMBIENTAL
DNRM-UA-IT-108-19**

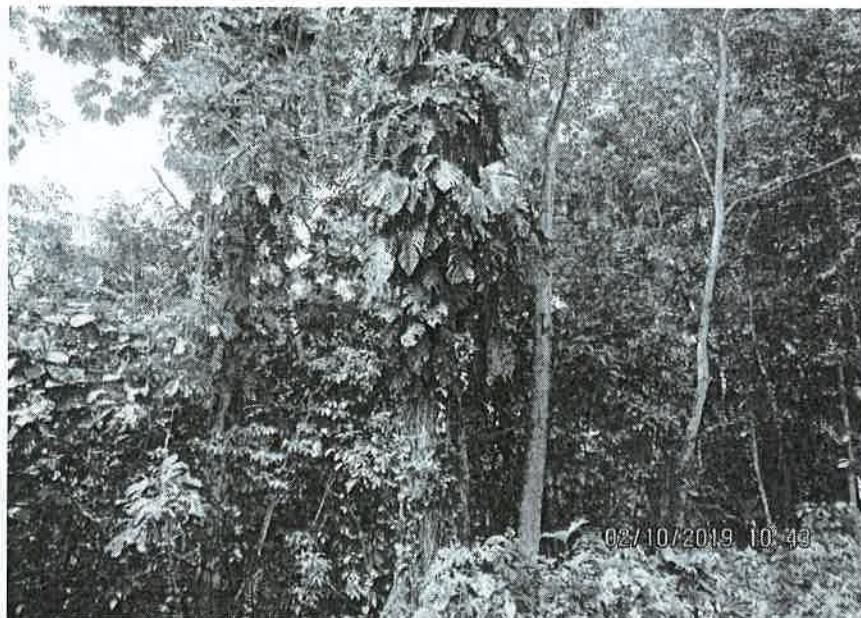
Foto N° 3. Vista del área boscosa que será afectada.

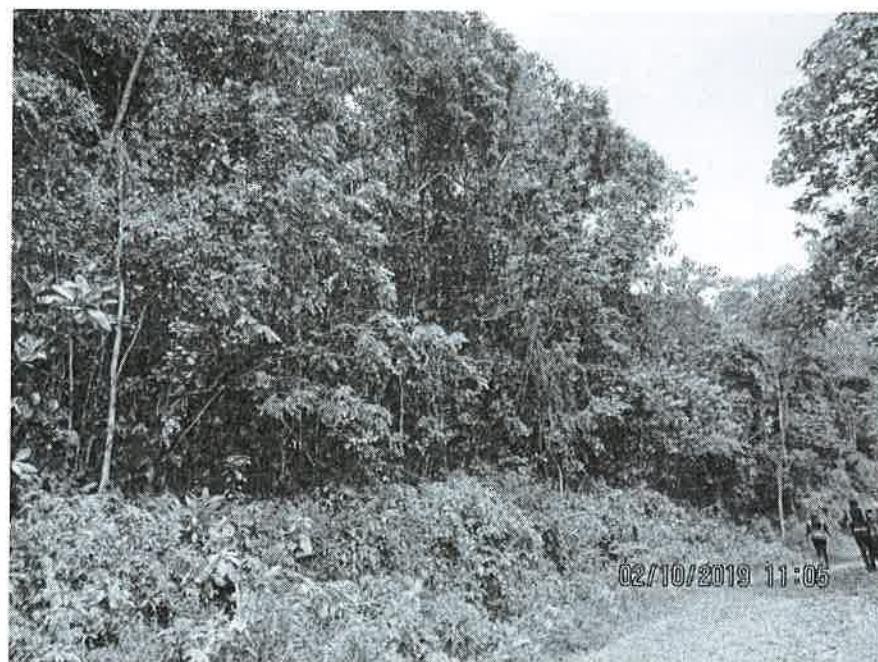
Foto N° 4. Vista del área boscosa que será afectada.

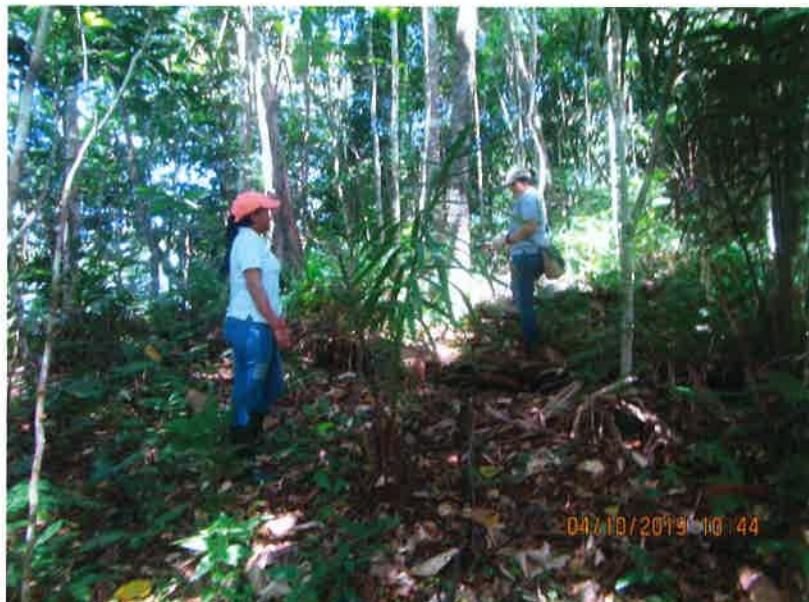
Personal de ambas instituciones durante la inspección

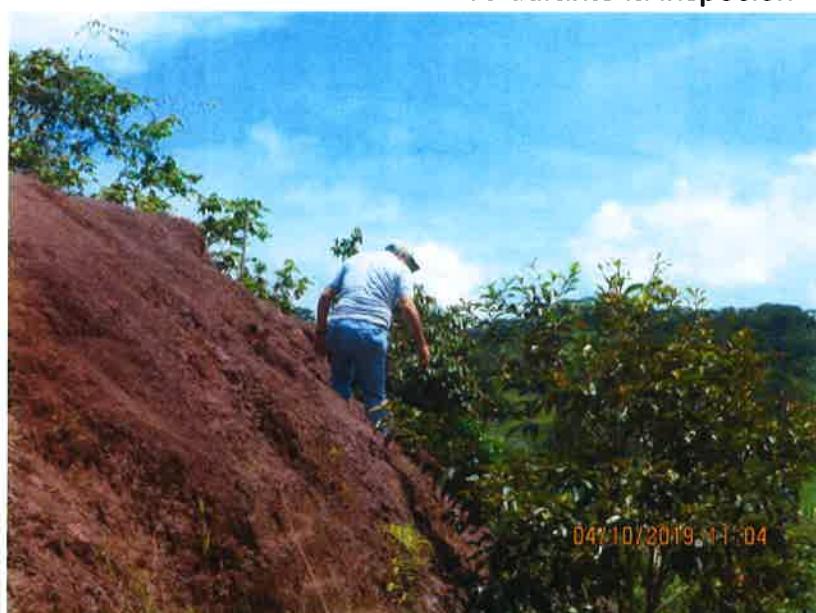
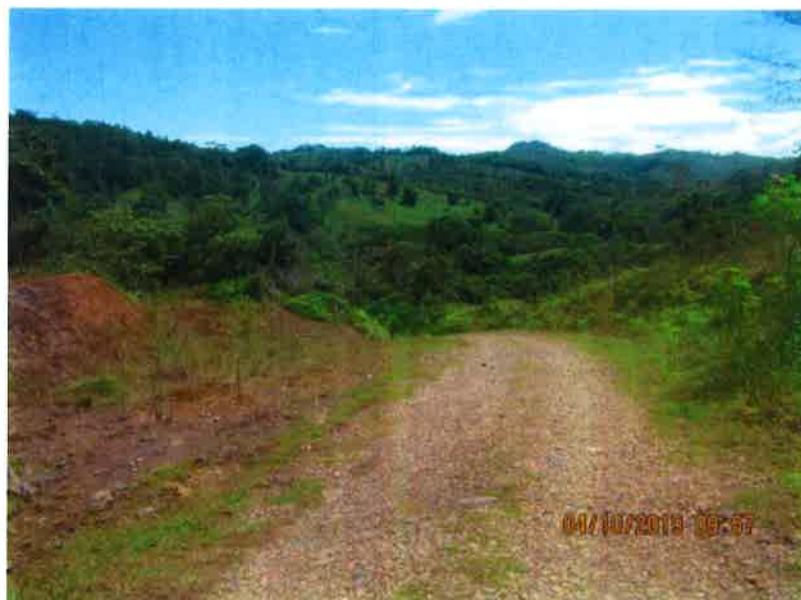
Camino conformado (16) del contrato del MOP

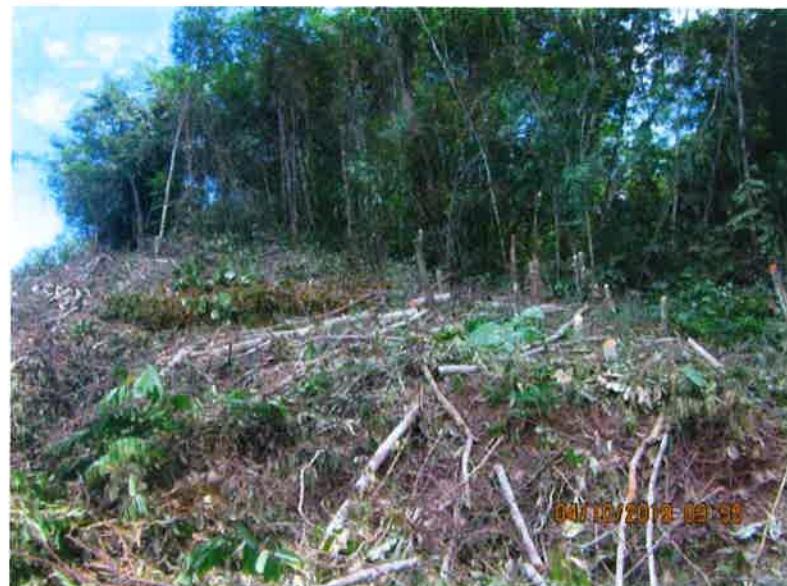
Tala en los laterales del camino

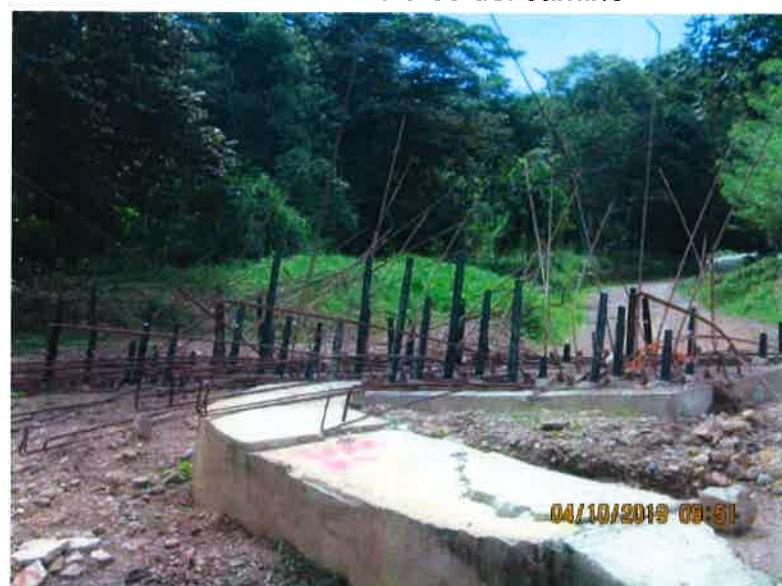
Puentes sin culminar en la vía del camino 16

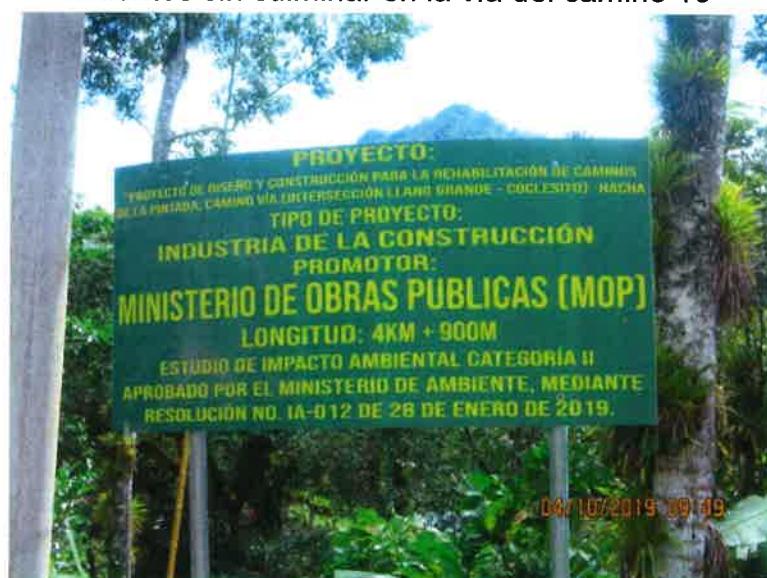
Estudio Categoría I correspondiente al camino 16, mas próximo al punto de extracción para la ejecución de los 20 caminos.

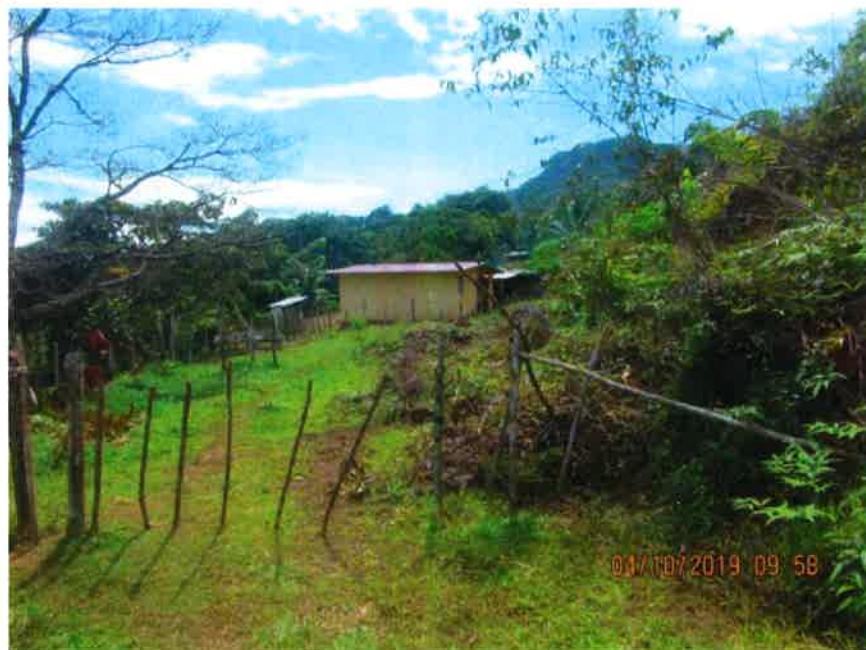
Casa mas próxima al sitio de trituración

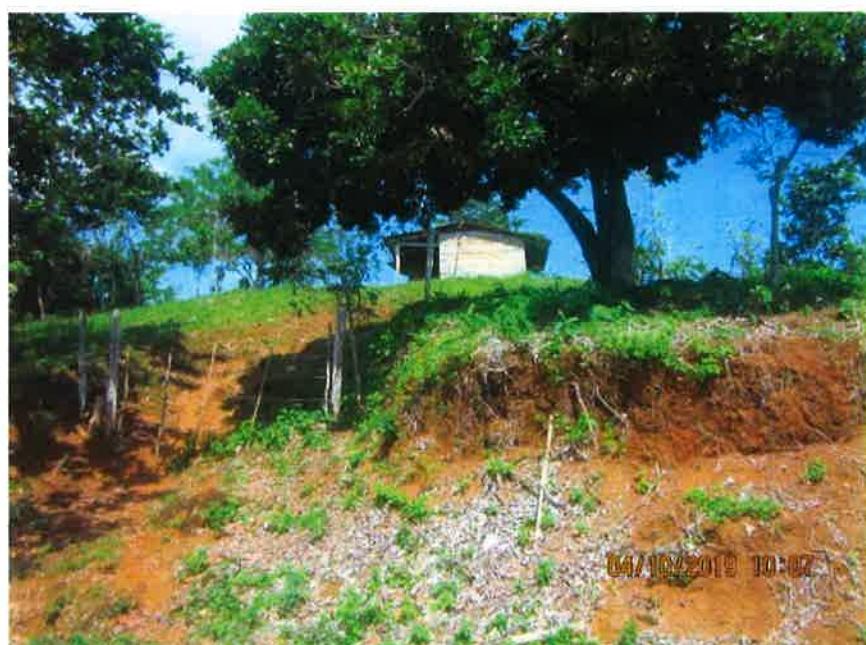
Casetas de MECO

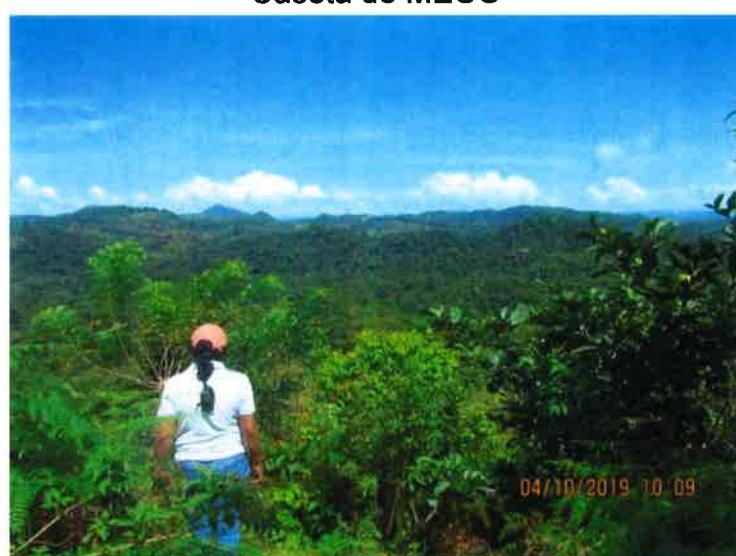
Vista detrás de la misma caseta

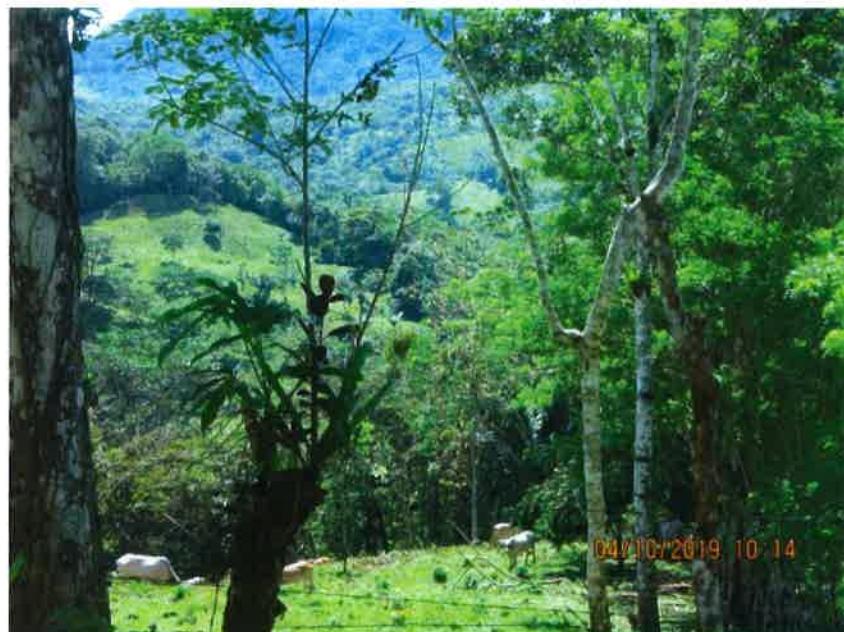
Fincas colindantes

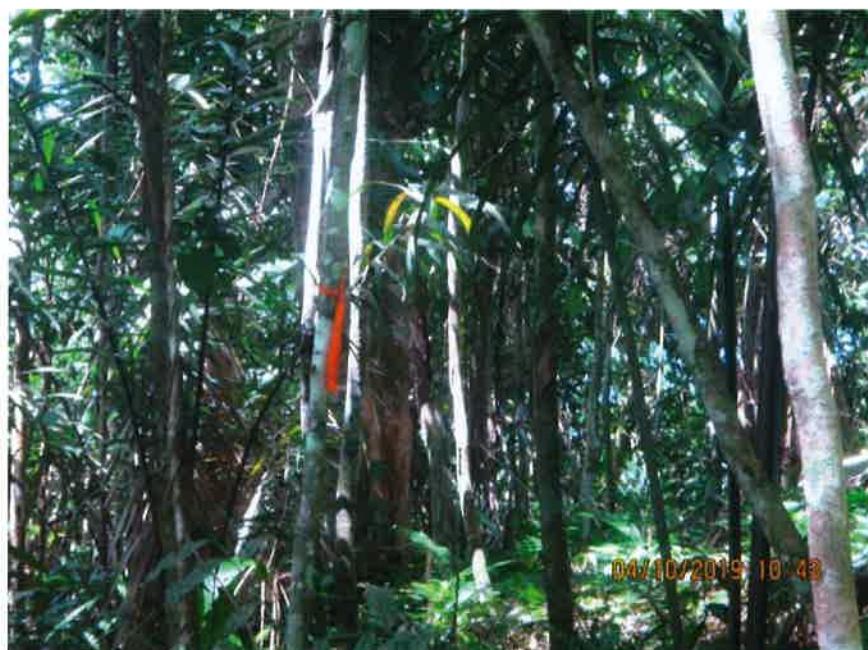
Evidencia de inventario forestal
