INFORME TÉCNICO DE INSPECCIÓN AL SITIO DE DESARROLLO DEL PROYECTO

Proyecto:	Cantera Las Lajas.		
Categoría:	II		
Promotor:	Piedra Dura, S.A.		
Representante Legal:	Ricardo Augusto Moreno Castro		
Ubicación:	Corregimientos de Llano Largo y de La Espigadilla, distrito de Los Santos, provincia de Los Santos.		
Expediente No.:	IIM-005-19.		
Fecha de la inspección:	30 de Julio de 2019.		
Fecha del Informe:	31 de Julio de 2019.		
Participantes:	Nombre	Cargo	Institución
	Israel Vergara Medina.	Evaluador Ambiental.	Ministerio de Ambiente.
	Juan J. Vega.	Jefe Encargado de la Sección de Evaluación de Impacto Ambiental.	Ministerio de Ambiente.

**INFORMACIÓN ACLARATORIA
NOTA DEIA-DEEIA-AC-0145-2108-2019**

PROYECTO CANTERA LAS LAJAS

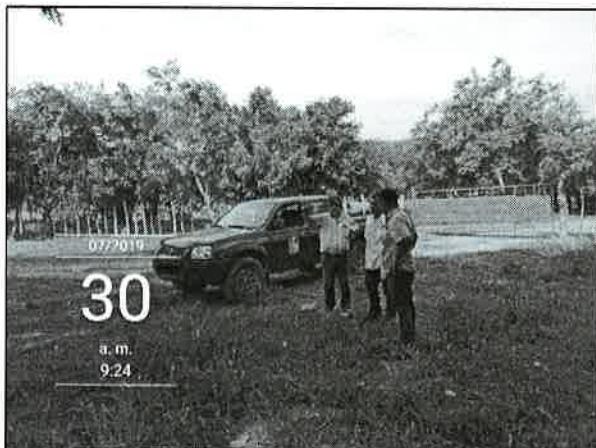
Fig. No.1:
Entrada al sitio del Proyecto.

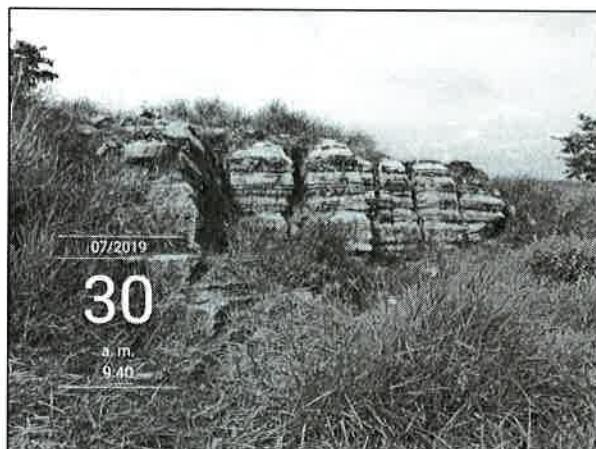
Fig. No.2:
Afloramiento de Caliza.

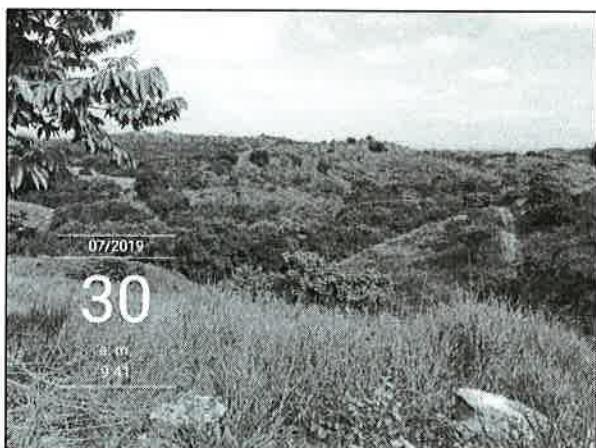
Fig. No.3:
Vista desde uno de los puntos
más altos del proyecto, donde se
aprecia el tipo de vegetación.

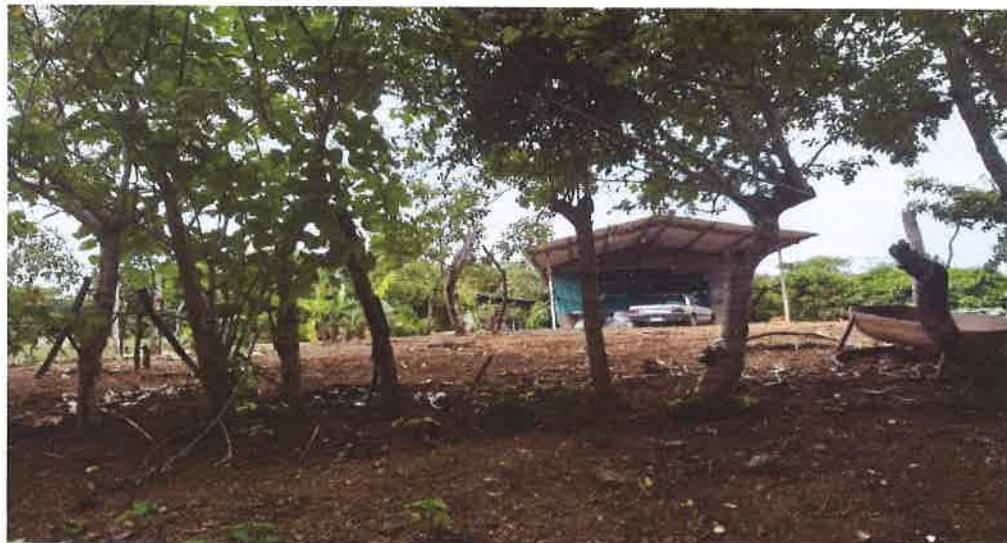
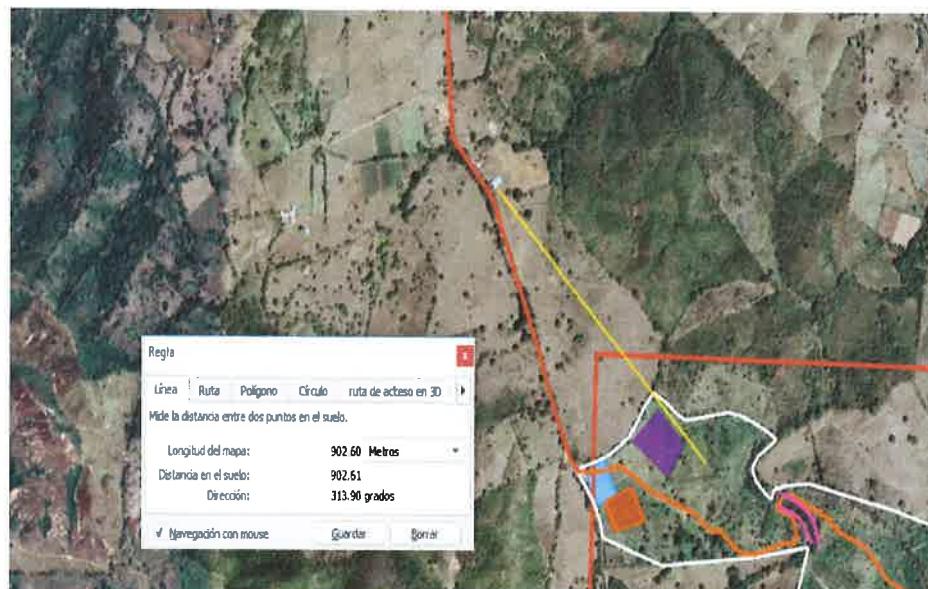
- Una galera y casa de zinc. Uso de finca. La galera es abierta (sin paredes), de techo de zinc, postes de tubos de metal, condiciones buenas. La casa es de techo y paredes de zinc, sus condiciones no son las mejores. La distancia medida en línea recta del sitio donde se realizarán las voladuras más cercanas a estas infraestructuras es de 902.60 metros y las coordenadas UTM Datum WGS 84 de estas son: 564380 E; 873039 N.

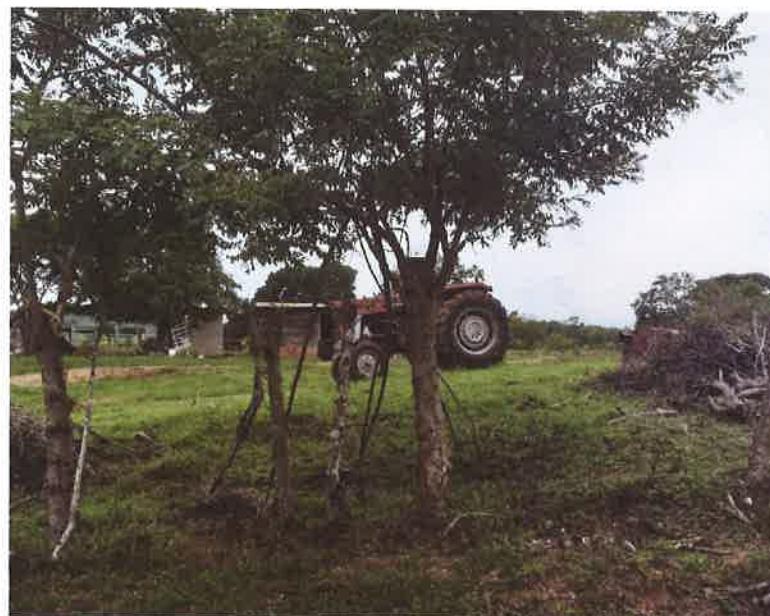
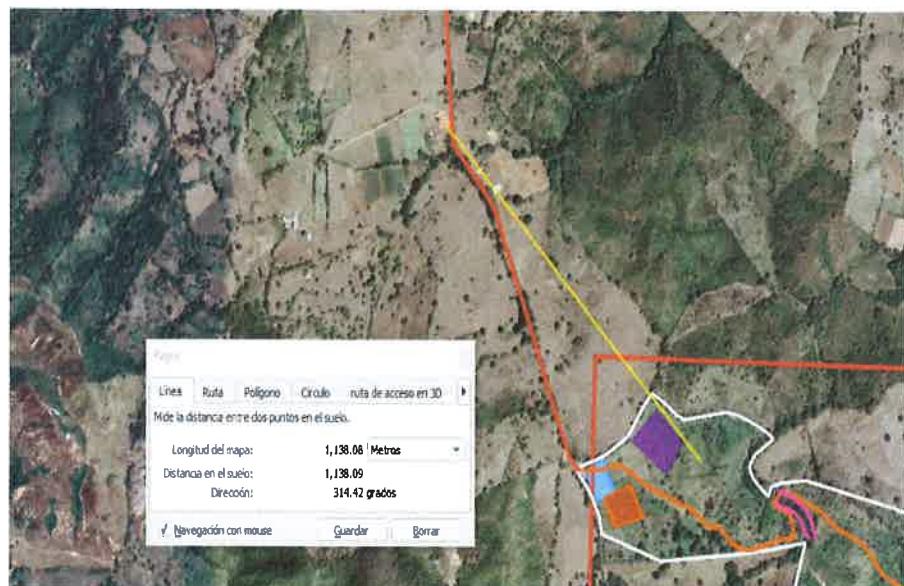
- Casa de madera, uso de finca. La casa es de techo de zinc y paredes de madera, sus condiciones no son las mejores. La distancia medida en línea recta del sitio donde se realizarán las voladuras más cercanas a esta casa es de 1,218 metros y las coordenadas UTM Datum WGS 84 de esta infraestructura son: 564301 E; 873184 N.
