INFORME TÉCNICO DE INSPECCIÓN No. DRPN-004-2020

Proyecto:	Adecuación, Nivelación y Relleno de Terreno	Categoría:	I
Promotor:	Agmer International, S.A..		
Representante Legal:	Roberto Méndez Salazar		
Localización del Proyecto:	corregimiento de Chilibre, distrito y provincia de Panamá		
Fecha de inspección:	15 de enero de 2020		
Fecha del Informe:	13 de febrero de 2020		
Participantes:	Karla González: Evaluadora de Proyectos Braulio Correa: Sección de Verificación del Desempeño Ambiental José Caballero Consultor Roberto Méndez Promotor

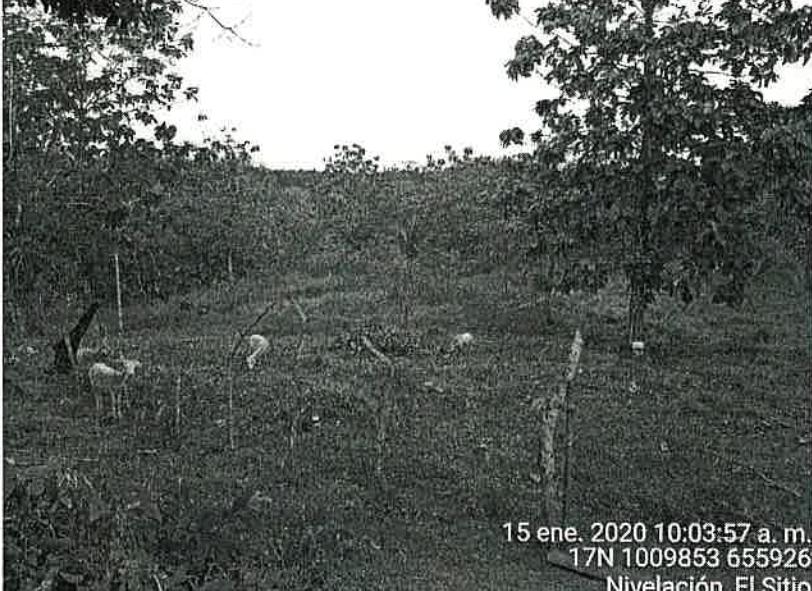
<p>15 ene. 2020 10:03:57 a.m. 17N 1009853 655926 Nivelación, El Sitio</p> <p>Foto 1. Observamos la presencia de animales en la finca.</p>
655939 m E 1009876 m N

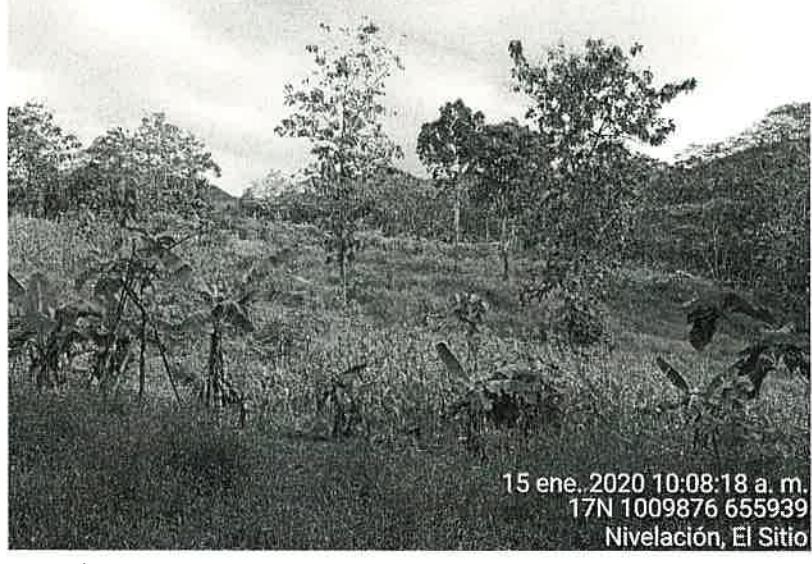
<p>15 ene., 2020 10:08:18 a.m. 17N 1009876 655939 Nivelación, El Sitio</p> <p>Foto 2. Observamos el área actualmente estipuladas para cultivo.</p>
655975 m E 1009914 m N

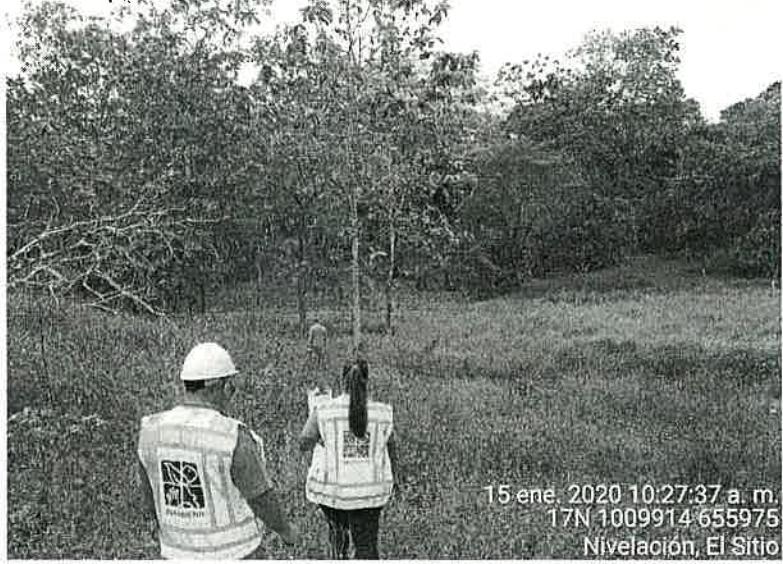
<p>15 ene. 2020 10:27:37 a.m. 17N 1009914 655975 Nivelación, El Sitio</p> <p>Foto 3. Observamos el polígono donde se desarollara el proyecto.</p>

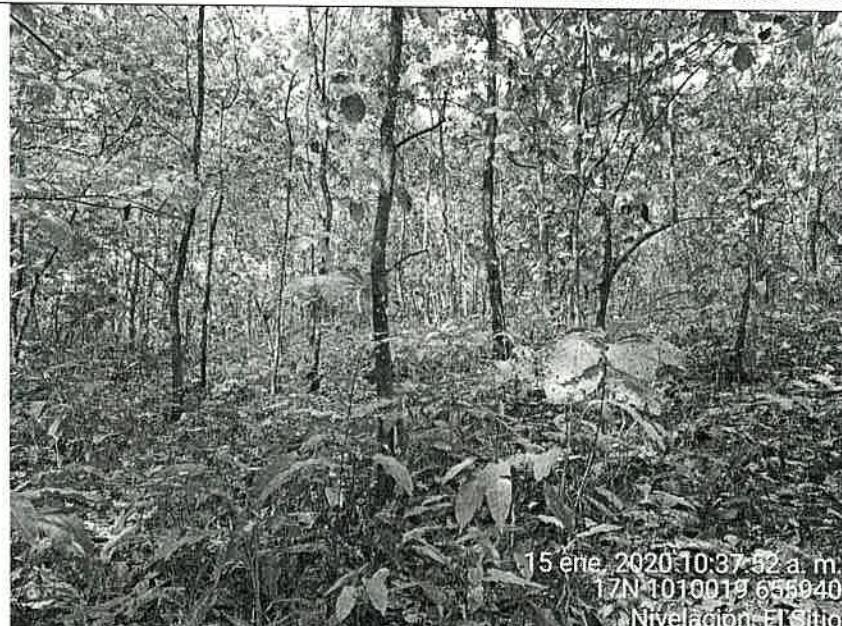
655940 m E
1010019 m N

Foto 4. Observamos la plantación de teca existente en el área

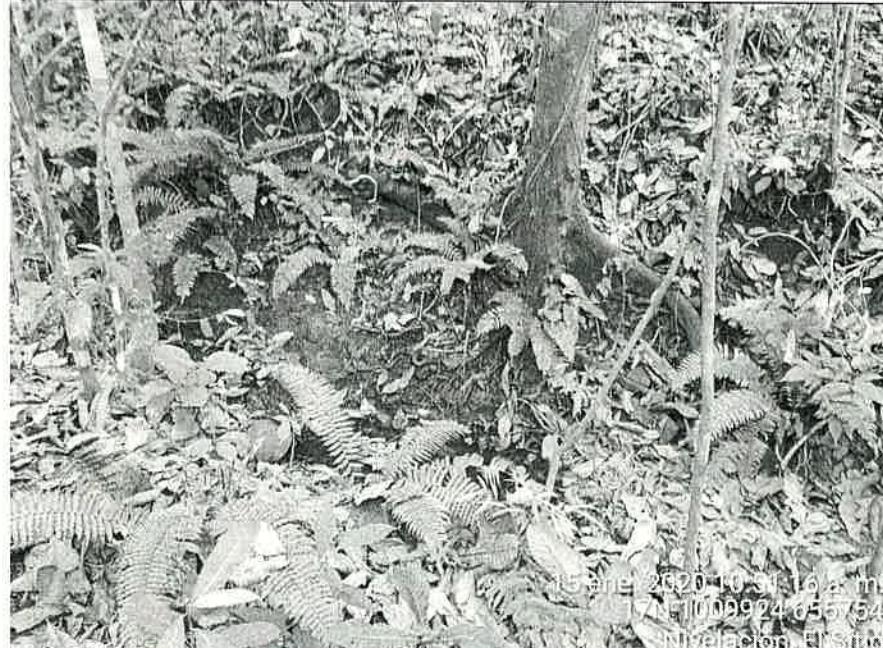
655754 m E
1009924 m N

- Al consultarle al Promotor del proyecto si la finca se encontraba registrada como plantación forestal nos indicó que no.
- Durante la inspección se observó una fuente hídrica dentro del polígono del proyecto que no se encuentra estipulado en el EsIA.

Foto 5. Observamos un cauce hídrico dentro del polígono.

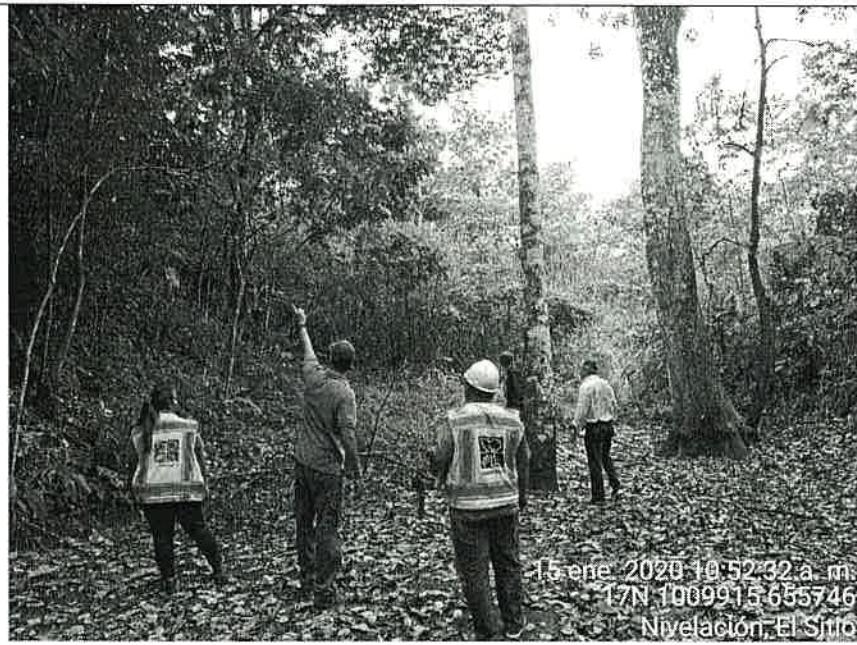
655746 m E
1009915 m N

Foto 6. Observamos parte del polígono del proyecto.

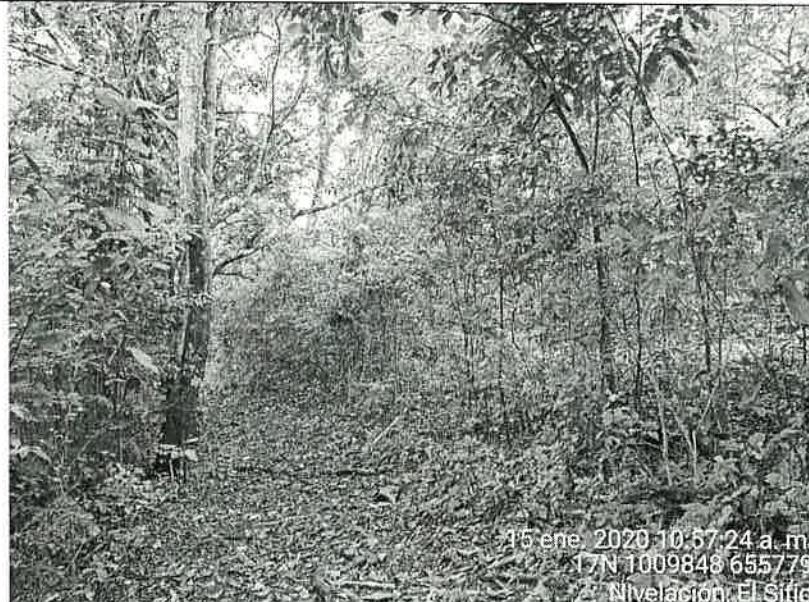
655779m E
1009848 m N

Foto 7. Observamos parte del inventario forestal declarado en el EsIA

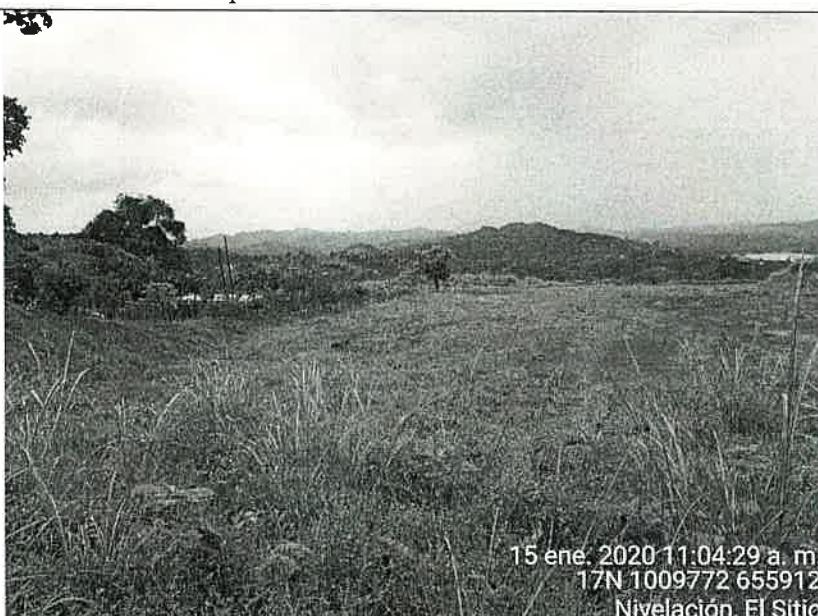
655912 m E
1009772 m N

Foto 8. Observamos el área frontal del polígono.
