## INFORME TÉCNICO DE INSPECCIÓN No. DRPN-002-2020

Proyecto:	Estudio, Diseño, Anteproyecto Arquitectónico, Desarrollo de Planos, Equipos y Mobiliarios, para el mejoramiento del Subcentro de Salud de Caimitillo.	Categoría:	I
Promotor:	Ministerio de Salud		
Representante Legal:	Rosario Turner		
Localización del Proyecto:	corregimiento de Caimitillo, distrito y provincia de Panamá		
Fecha de inspección:	12 de febrero de 2020		
Fecha del Informe:	13 de febrero de 2020		
Participantes:	<b>Karla González:</b> Evaluadora de Proyectos <b>Braulio Correa:</b> Sección de Verificación del Desempeño Ambiental <b>Eric Morales:</b> Empresa PROYECO <b>Gabriela Moreno:</b> Empresa PROYECO

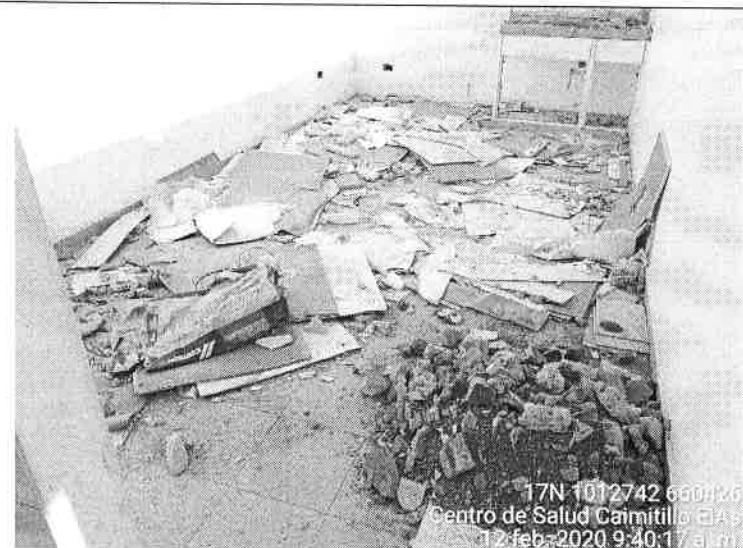
660426 m E  
1012742 m N

Foto 4. Observamos parte de la estructura que ha sido eliminada.

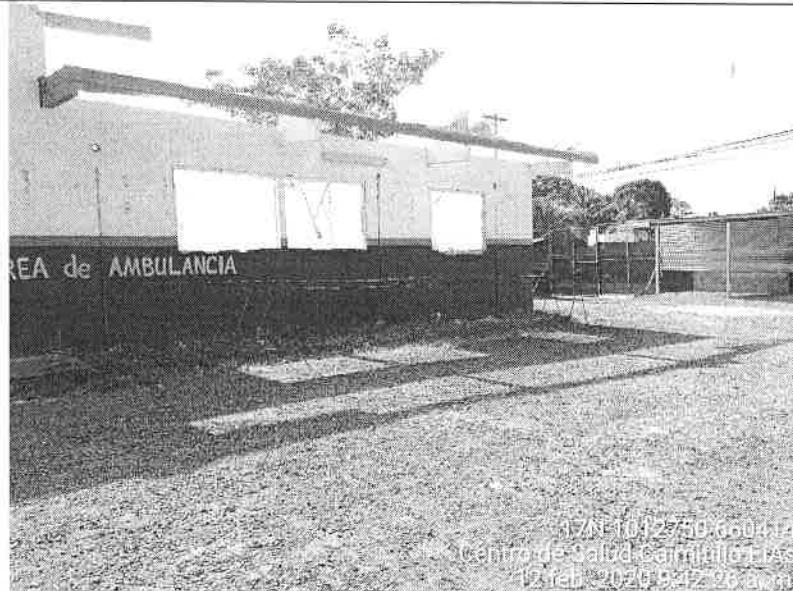
660414 m E  
1012750 m N

Foto 5. Observamos parte de las estructuras existentes en el área.

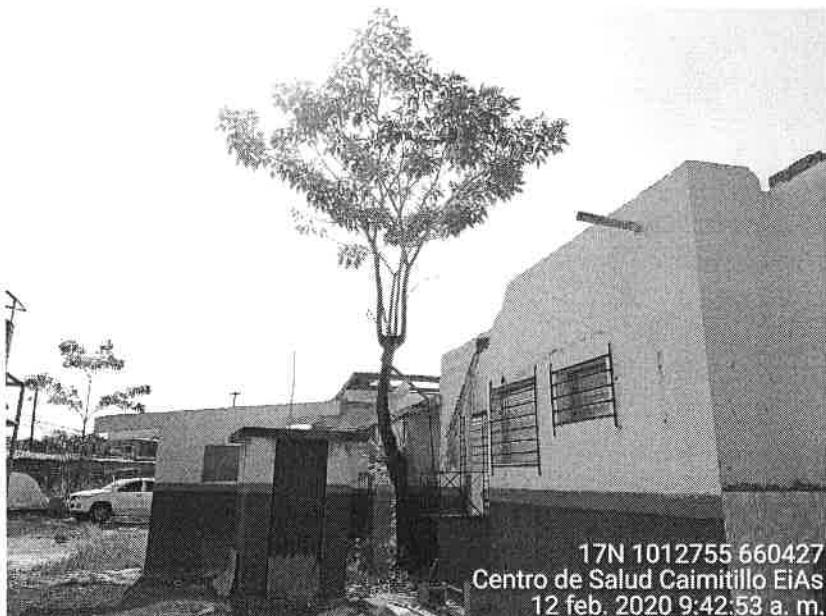
660427 m E  
1012755 m N

Foto 6. Observamos un árbol que afecta la estructura del Centro de Salud.
