INFORME TÉCNICO DE INSPECCIÓN AL SITIO DE DESARROLLO DEL PROYECTO

Proyecto:	Clínica de Urología		
Categoría:	I		
Promotor:	Fundación Manena		
Representante Legal:	Adolfo Vargas Agurto.		
Ubicación:	Corregimiento de Llano Bonito, Distrito de Chitré, provincia de Herrera.		
Expediente No.:	DRHE-I-F-20-2020		
Fecha de la inspección:	16 de Septiembre de 2020		
Fecha del Informe:	18 de Septiembre de 2020		
Participantes:	Nombre	Cargo	Institución
	Yuria Benítez	Evaluadora de Estudio de Impacto Ambiental	MiAmbiente - Herrera
	Francisco Cortés	Evaluadora de Estudio de Impacto Ambiental	MiAmbiente - Herrera
	Abdel González	De parte de Consultoría Ambiental	-----
	Carlos Nieto	Ingeniero Contratista	-----

Informe Técnico de Inspección de Campo del proyecto: “Clínica de Urología”.

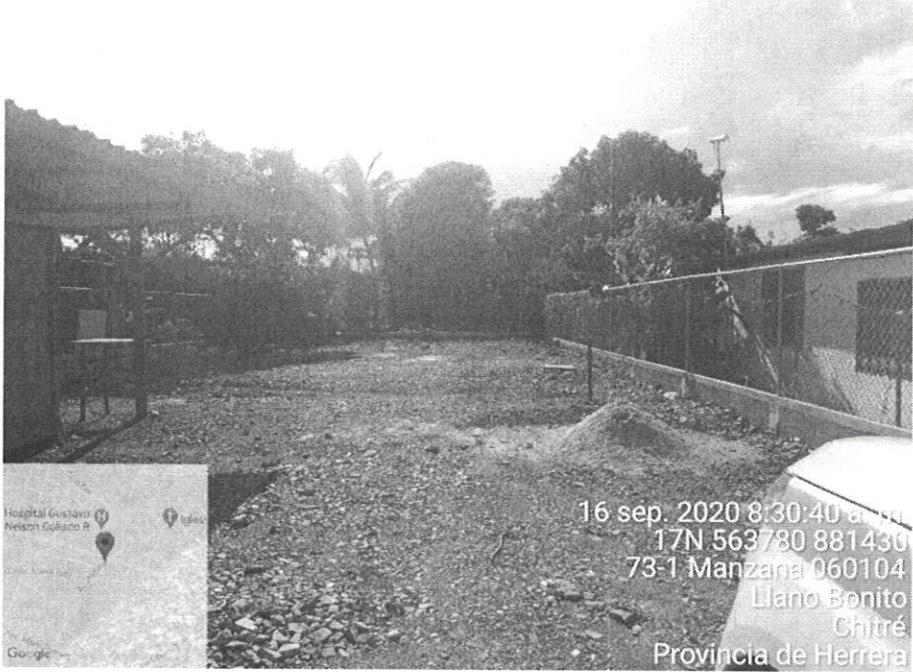
Coordenada de ubicación UTM (WGS-84):	Imagenes tomadas en el sitio.
563780 E 881430 N

<p>16 sep. 2020 8:30:40 a.m. 17N 563780 881430 73-1 Manzana 060104 Llano Bonito Chitré Provincia de Herrera</p>
563803 E 881421 N

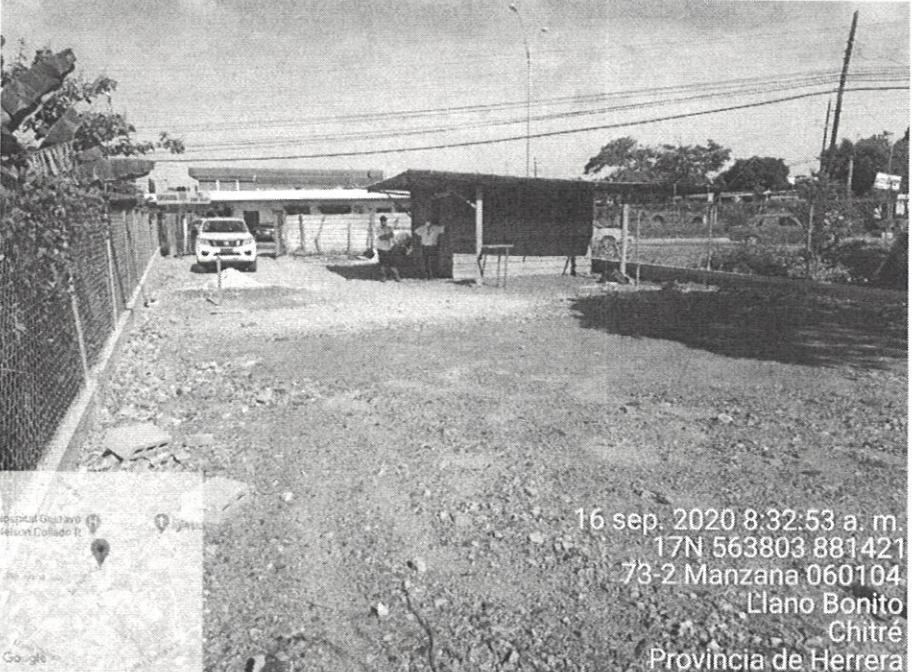
<p>16 sep. 2020 8:32:53 a.m. 17N 563803 881421 73-2 Manzana 060104 Llano Bonito Chitré Provincia de Herrera</p>

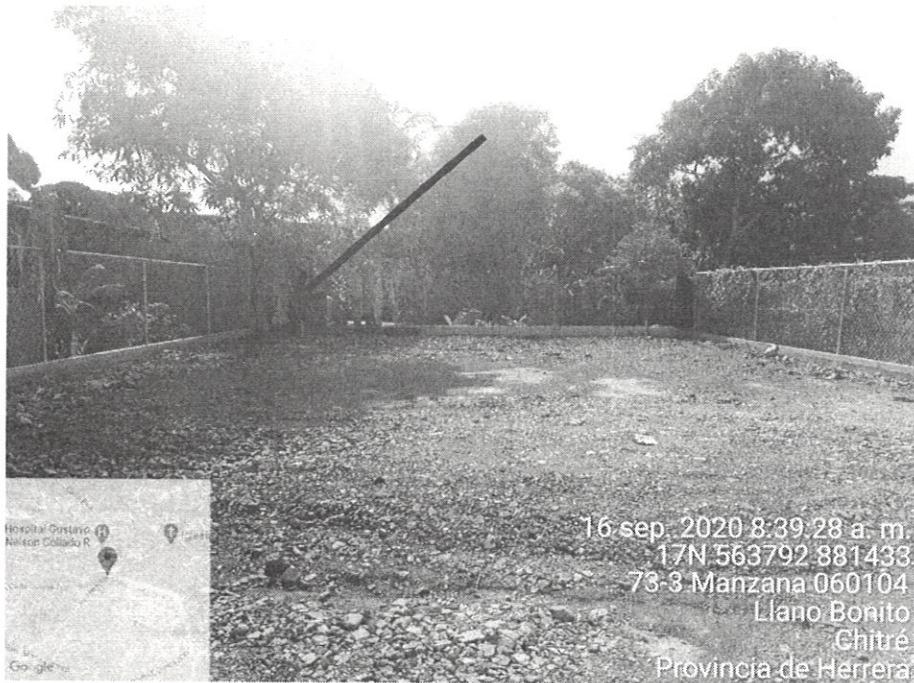
563792 E
881433 N

Fig. No. 3: Vista del único árbol presente en el terreno, el cual es de la especie mango.

- El área del proyecto se encuentra desprovista de vegetación, sólo se observó un árbol de mango. El suelo se encuentra cubierto por una capa de piedra picada tosca y tierra.
