MEMORANDO
DSH-0977-2019

ASUNTO: “Informe Técnico N° 100-2019 ~~Estudio de Impacto Ambiental~~
Categoría II “NIVELACIÓN Y ENCAJONAMIENTO”

INFORME TÉCNICO N°100-2019

Nombre del Proyecto: Nivelación y Encajonamiento

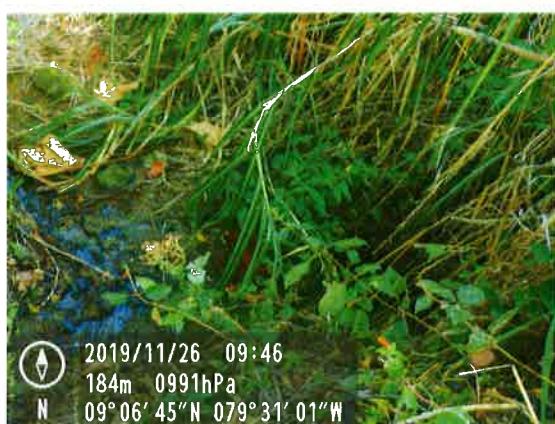
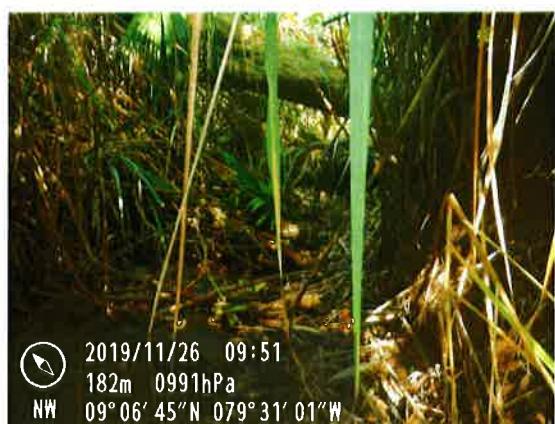
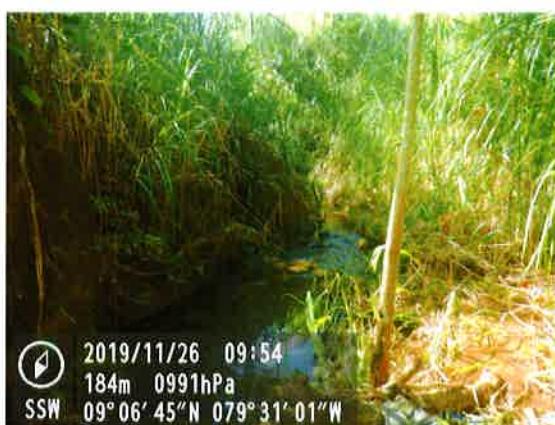
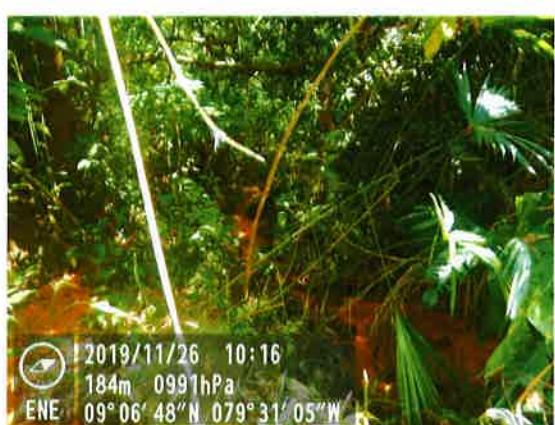
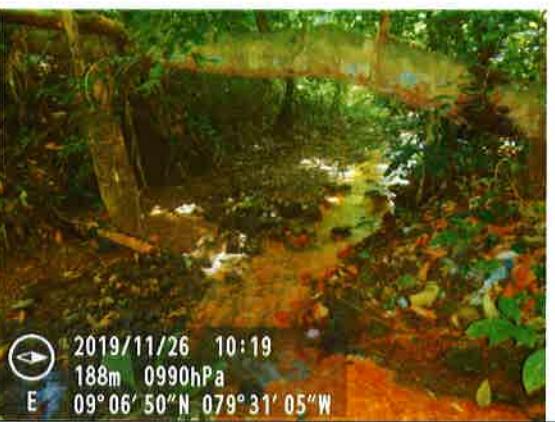
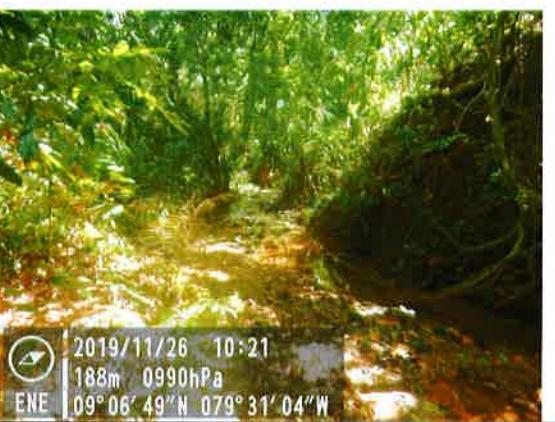
Recorrido por la Quebrada 1

Durante el recorrido se logró observar que la fuente hídrica está revestida de paja canalera y pocas especies arbóreas, de igual manera por medio de las vistas desde las imágenes de Google Earth se refleja la existencia de un reducto de bosque de galería.

- Implementar las medidas de mitigación, en especial el programa de limpieza del cauce en los meses de verano para evitar la obstrucción del flujo y evitar algún riesgo de inundación durante la época lluviosa.

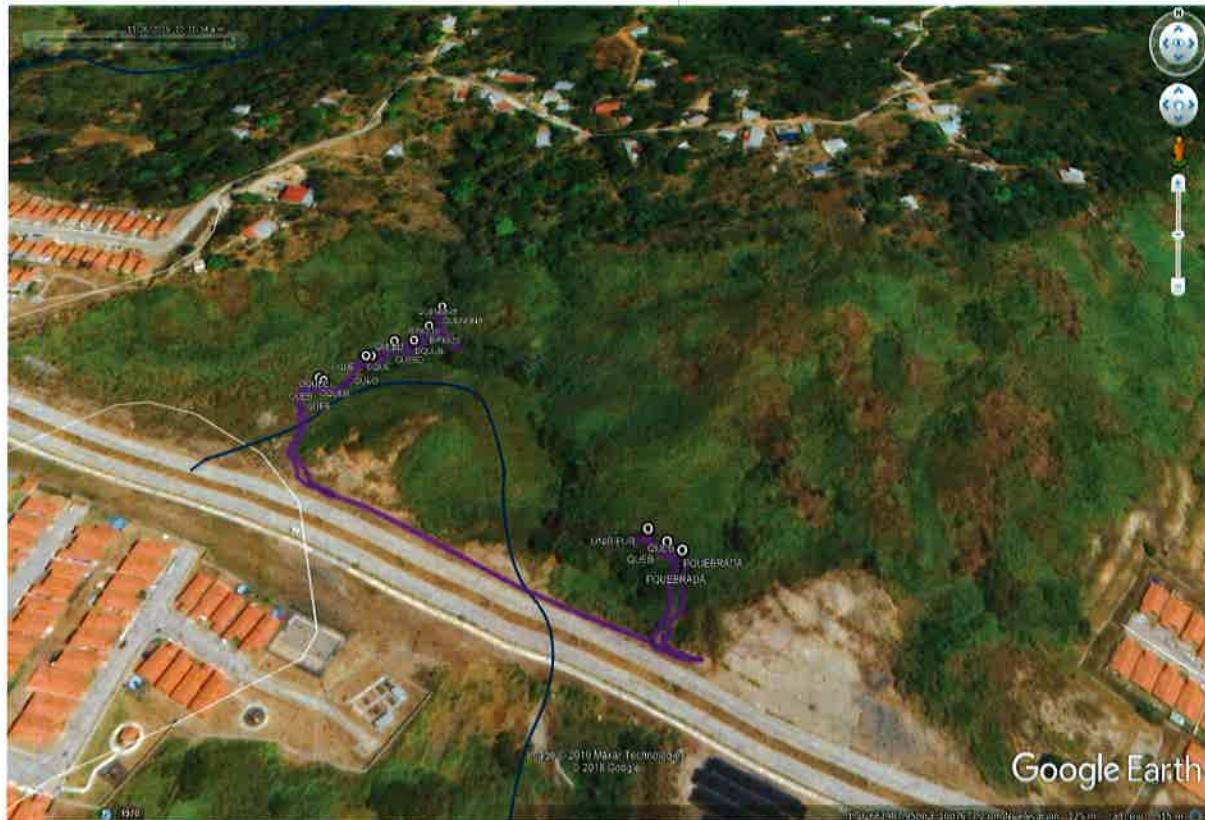
Imagen de Google Earth

Recorrido de campo por el polígono del proyecto.
