INFORME TÉCNICO DE INSPECCIÓN AL SITIO DE DESARROLLO DEL PROYECTO

Proyecto:	Plaza Liva		
Categoría:	I		
Promotor:	Plaza Liva, S.A.		
Representante Legal:	Jesús Enrique Castillero Moreno.		
Ubicación:	Corregimiento de Ocú Cabecera, Distrito de Ocú, provincia de Herrera.		
Expediente No.:	DRHE-I-F-26-2020		
Fecha de la inspección:	22 de Octubre de 2020		
Fecha del Informe:	26 de Octubre de 2020		
Participantes:	Nombre	Cargo	Institución
	Yuria Benítez	Evaluadora de Estudio de Impacto Ambiental	MiAmbiente - Herrera
	Francisco Cortés	Evaluador de Estudio de Impacto Ambiental	MiAmbiente - Herrera
	Eric Gaskin	Arquitecto del proyecto	-----

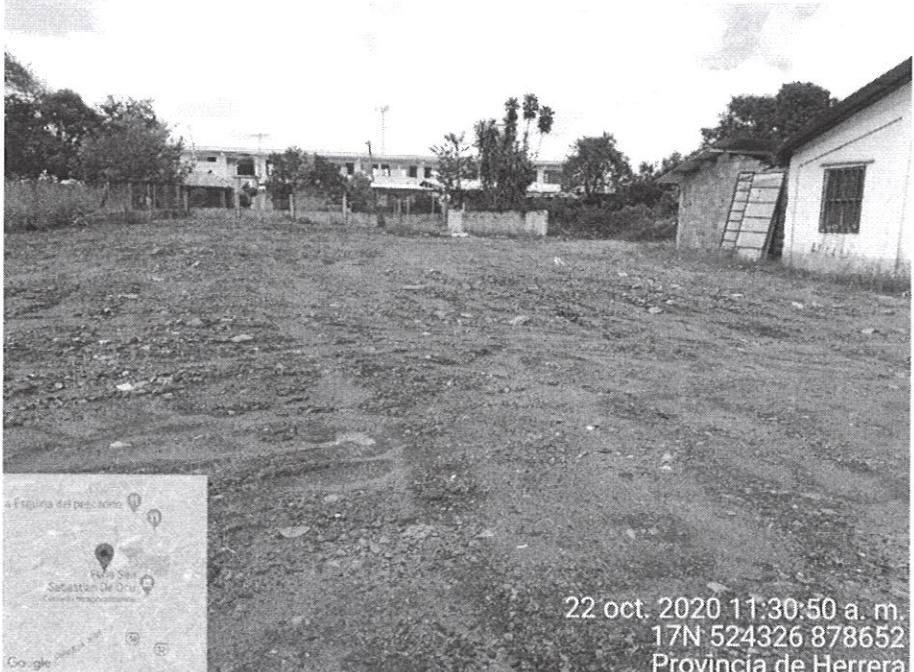
Fig. No. 1: Vista de la topografía del terreno, la cual es plana. Se observa que el terreno está desprovisto de vegetación.

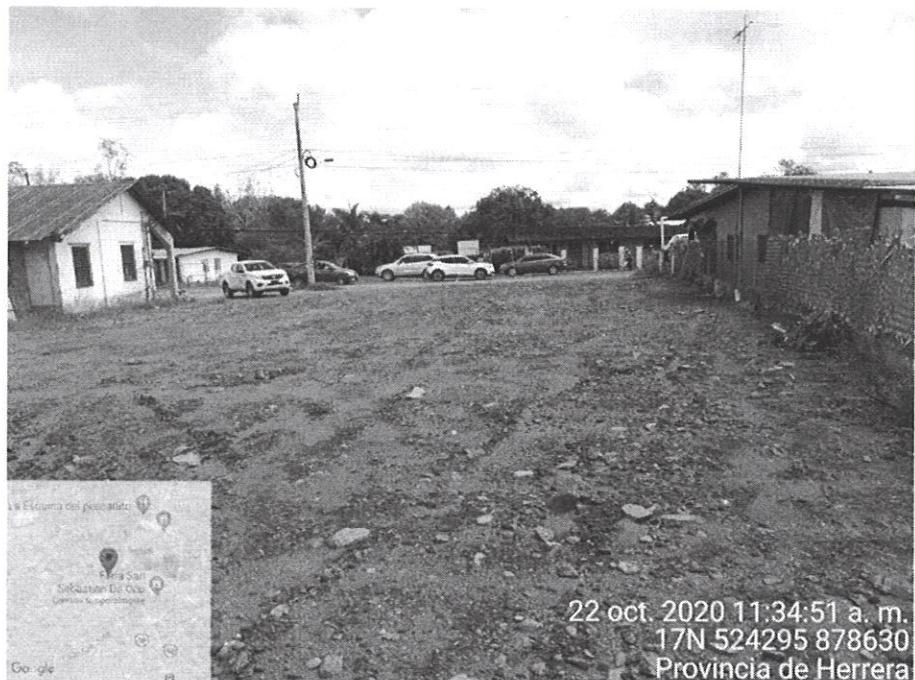
Fig. No. 2: Vista del terreno, desde la parte posterior del mismo. Se observa el tránsito de vehículos en la calle central de Ocú (el cual es la principal fuente generadora de ruido y emisiones atmosféricas).

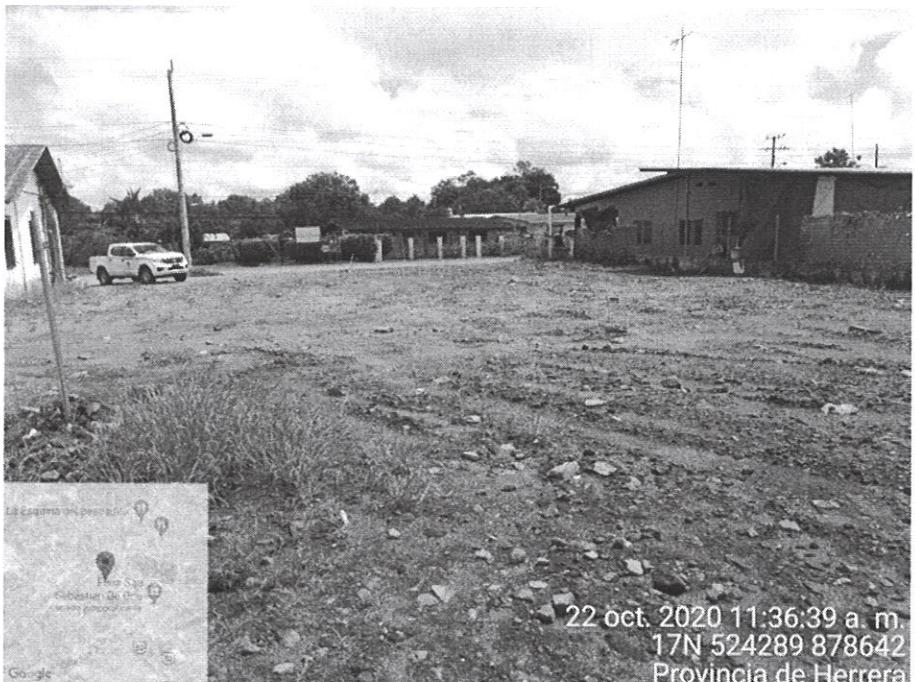
Fig. No. 3: El polígono se encuentra desprovisto de vegetación, se observaron algunos remanentes de gramíneas. Se observa que los colindantes al proyecto son viviendas unifamiliares y locales comerciales.

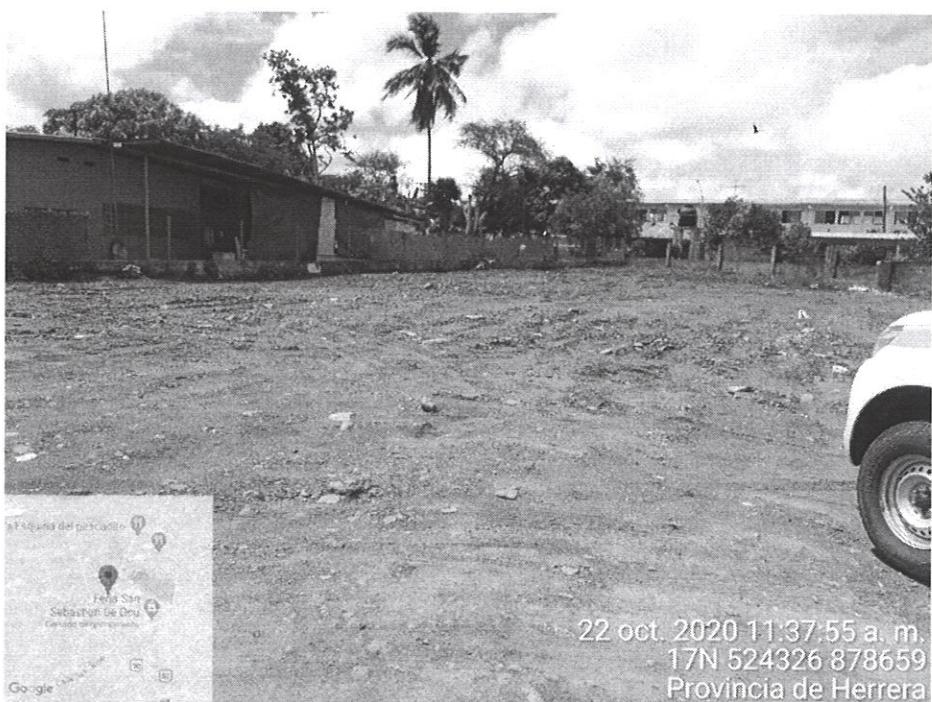
Fig. No. 4: Vista del polígono del proyecto, los colindantes son viviendas unifamiliares y locales comerciales.
