## FORMATO EIA-FEA-007

### INFORME TÉCNICO DE INSPECCIÓN AL SITIO DE DESARROLLO DEL PROYECTO

<b>Proyecto:</b>	P.H. Doña Ángela (Locales Comerciales y Apartamentos)		
<b>Categoría:</b>	I		
<b>Promotor:</b>	Janitza Aracellys García Rodríguez		
<b>Representante Legal:</b>	N.A.		
<b>Ubicación:</b>	Corregimiento de Chitré (Cabecera), Distrito de Chitré, provincia de Herrera.		
<b>Expediente No.:</b>	DRHE-I-F-24-2020		
<b>Fecha de la inspección:</b>	23 de Octubre de 2020		
<b>Fecha del Informe:</b>	27 de Octubre de 2020		
<b>Participantes:</b>	<b>Nombre</b>	<b>Cargo</b>	<b>Institución</b>
	Yuria Benítez	Evaluadora de Estudio de Impacto Ambiental	MiAmbiente - Herrera
	Francisco Cortés	Evaluador de Estudio de Impacto Ambiental	MiAmbiente - Herrera
	Marcos Olaya	Esposo de la Promotora del proyecto	-----

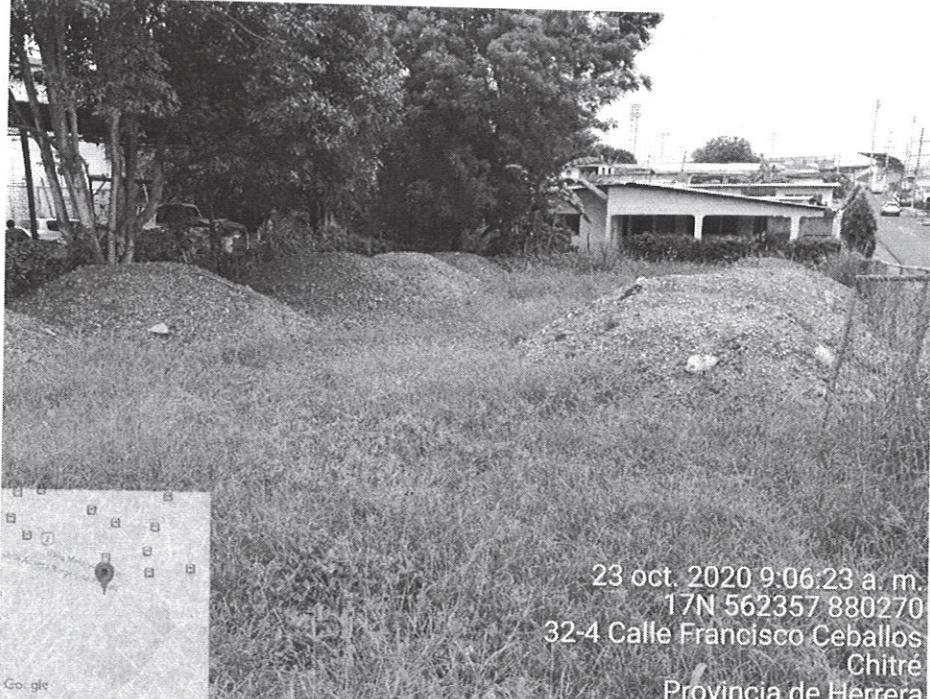
Coordinada de ubicación (WGS-84):	Imágenes tomadas en el sitio.
562357 E 880270 N

**Fig. No. 1:** Vista de la topografía relativamente plana del terreno. Vegetación conformada por gramíneas.

- Se evidenció que la topografía en el polígono del proyecto es relativamente plana, con una depresión hacia la parte posterior del terreno. El terreno está delimitado por una cerca perimetral.

- La cobertura vegetal está conformada sólo por gramíneas, no existe ninguna especie maderable, constituida por árboles o arbustos. No se observaron especies faunísticas.

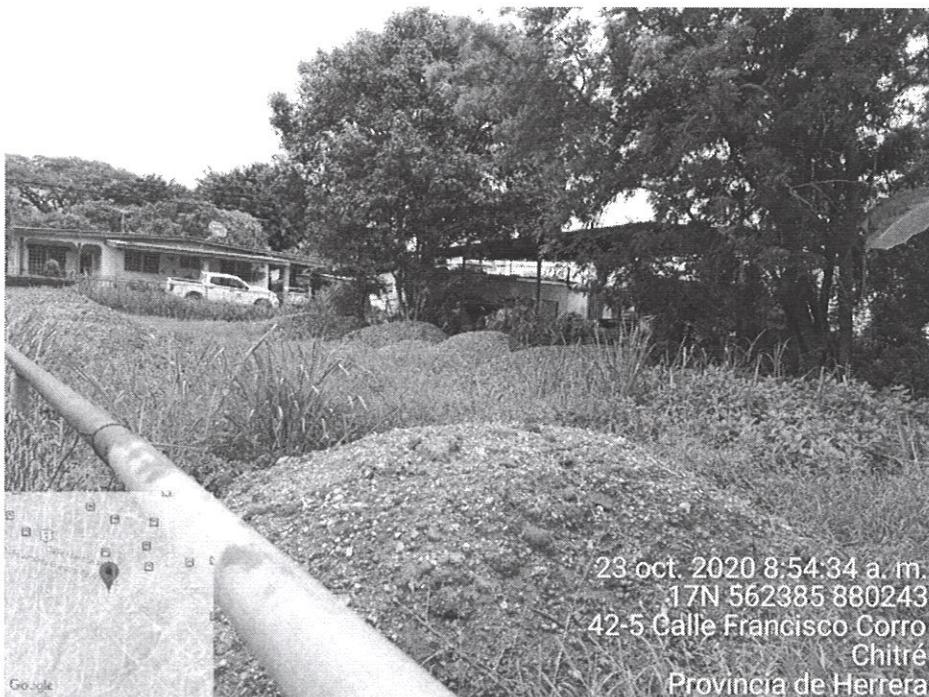
562384 E  
880258 N

**Fig. No. 2:** Se observa que en el terreno no se mantenían actividades constructivas, sin embargo, se observaron ocho montículos de material edáfico, para ser utilizado para la adecuación del terreno.

- En el Estudio de Impacto Ambiental, en la **Sección 5.4.2, Fase de Construcción** (página 19) se establece que “...*Esta actividad conlleva la ejecución del proyecto (o diseño) por parte del promotor (y/o contratista), previa aprobación del proyecto por parte de todas las autoridades a fines, y en especial MIAMBIENTE. La actividad en cuestión consiste en: 1. Realizar el replanteo del perímetro del lote. 2. Adecuación del terreno (limpieza, remoción de la capa vegetal, nivelación)...*”, sin embargo, no se detalla el volumen, en metros de cúbicos, de material a utilizar, para realizar la adecuación del terreno, ya que durante la inspección de campo se observó que el terreno no es completamente plano, y que sobre el mismo, se ha depositado material edáfico para los trabajos de nivelación.

- a) Presentar el volumen de material que se utilizará para la adecuación del terreno.
3. En la **Sección 5.6.1, Necesidades de Servicios Básicos** (página 22), se establece que “...En el área de influencia del proyecto existen instalados los servicios básicos siguientes: Suministro de agua potable y alcantarillado provisto por IDAAN (Se adjunta nota No. 011-2020-DPH de 17 de febrero de 2020)...”, sin embargo, dicha nota establece lo siguiente, para lo referente al sistema de alcantarillado “...El sistema al cual la propiedad en estudio descarga pertenece al viejo sistema de alcantarillado de Chitré y no está funcionando de la mejor manera. El proyecto del nuevo alcantarillado de Chitré contempla realizar las mejoras pertinentes en este sector por ende para consultas de funcionalidad y permisos para conexiones dirigirse a las

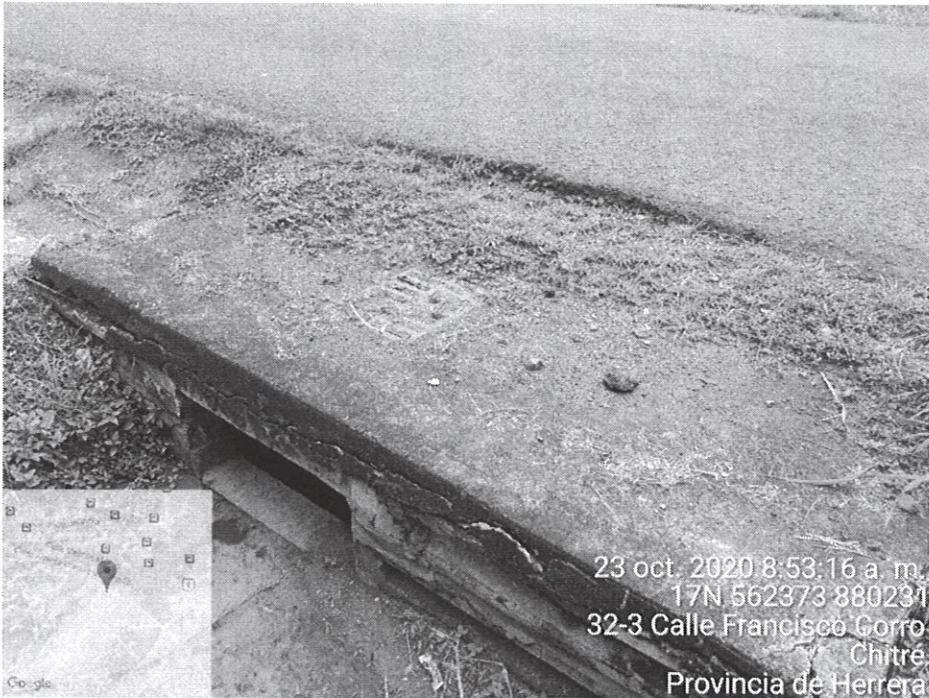
562373 E  
880231 N

**Fig. No. 3:** Vista del tragante pluvial que atraviesa de forma soterrada la Calle Francisco Corro, se percibieron olores a aguas residuales (próximo al área del proyecto).

- Dentro del polígono del proyecto no se observaron fuentes superficiales; sin embargo, por el terreno pasan tuberías soterradas del alcantarillo pluvial de Chitré, ya que fuera del terreno (en servidumbre pública), se observaron los tragantes pluviales correspondientes, a ambos lados de la calle Francisco Corro.

- Durante la inspección, se percibió olor a aguas residuales, debido a la descarga de este tipo de desechos líquidos al alcantarillado pluvial. Este olor provenía del alcantarillado de aguas pluviales que pasa debajo de la calle Francisco Corro.

4. Mediante inspección al área del proyecto, se observó que la calle colindante, denominada Francisco Corro, mantiene tuberías soterradas correspondientes al alcantarillado de aguas pluviales de Chitré, tomando como referencia los tragantes pluviales ubicados a ambos lados de dicha calle; por lo antes expuesto, el promotor del proyecto deberá aclarar lo siguiente:

- a) Indicar si las tuberías soterradas correspondientes al alcantarillado pluvial de Chitré, atraviesan la Finca con Folio Real No. 10053 (F).
  - b) Indicar cuales son las medidas a implementar para evitar daños o deterioro a dichas tuberías durante el desarrollo del proyecto, así como posibles afectaciones a terceros y/o infraestructura pública propiedad del Estado.

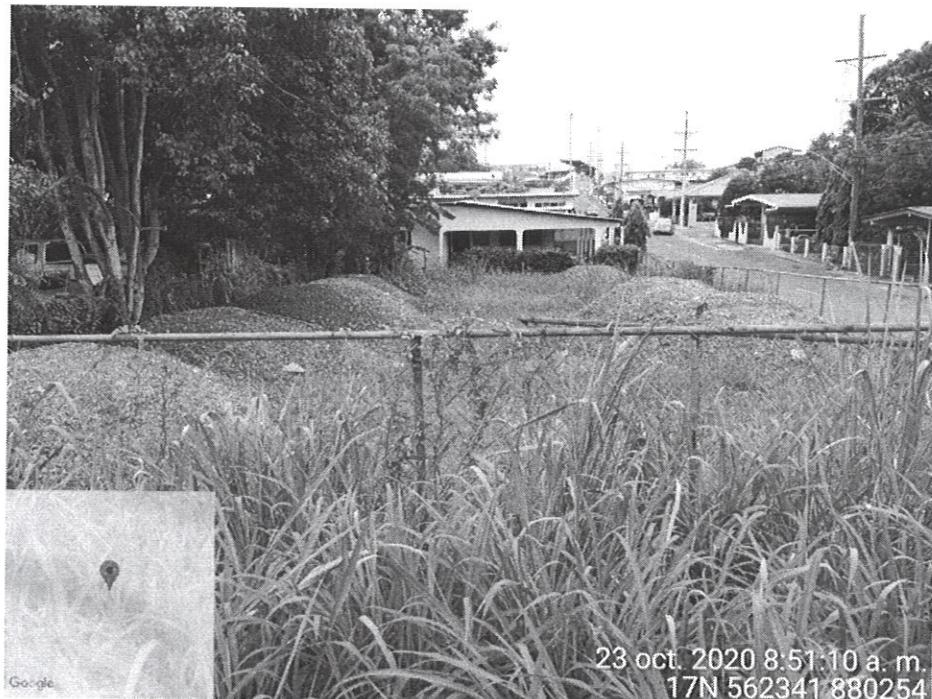
562361 E  
880280 N

**Fig. No. 4:** Vista de la topografía y vegetación en el polígono propuesto (gramíneas). Se observan los colindantes, viviendas unifamiliares, locales comerciales, entre otros.

- El uso actual del suelo en las áreas colindantes, se define como un área urbana, ya que presenta viviendas unifamiliares, locales comerciales, iglesias, escuelas, calles y servicios básicos, entre otras.
