INFORME TÉCNICO DE INSPECCIÓN AL SITIO DE DESARROLLO DEL PROYECTO

<b>Proyecto:</b>	RESIDENCIAL VERSALLES		
<b>Categoría:</b>	I		
<b>Promotor:</b>	VERSALLES CONSTRUCTION, CORP.		
<b>Representante Legal:</b>	LUIS ARMANDO SAAVEDRA SAAVEDRA		
<b>Ubicación:</b>	Corregimiento de San Juan Bautista, Distrito de Chitré, provincia de Herrera.		
<b>Expediente No.:</b>	DRHE-I-F-27-2020		
<b>Fecha de la inspección:</b>	29 de Octubre de 2020		
<b>Fecha del Informe:</b>	30 de Octubre de 2020		
<b>Participantes</b>	Nombre	Cargo	Institución
	Francisco Cortés	Evaluador de Impacto Ambiental	MiAmbiente – Dirección Regional de Herrera
	Misael Recuero	Arquitecto	Grupo Urbe
	Isaías Cárdenas	En representación del promotor del proyecto

Informe Técnico de Inspección a Campo del proyecto "RESIDENCIAL VERSALLES".

Fecha de la Inspección: 29 de Octubre de 2020.

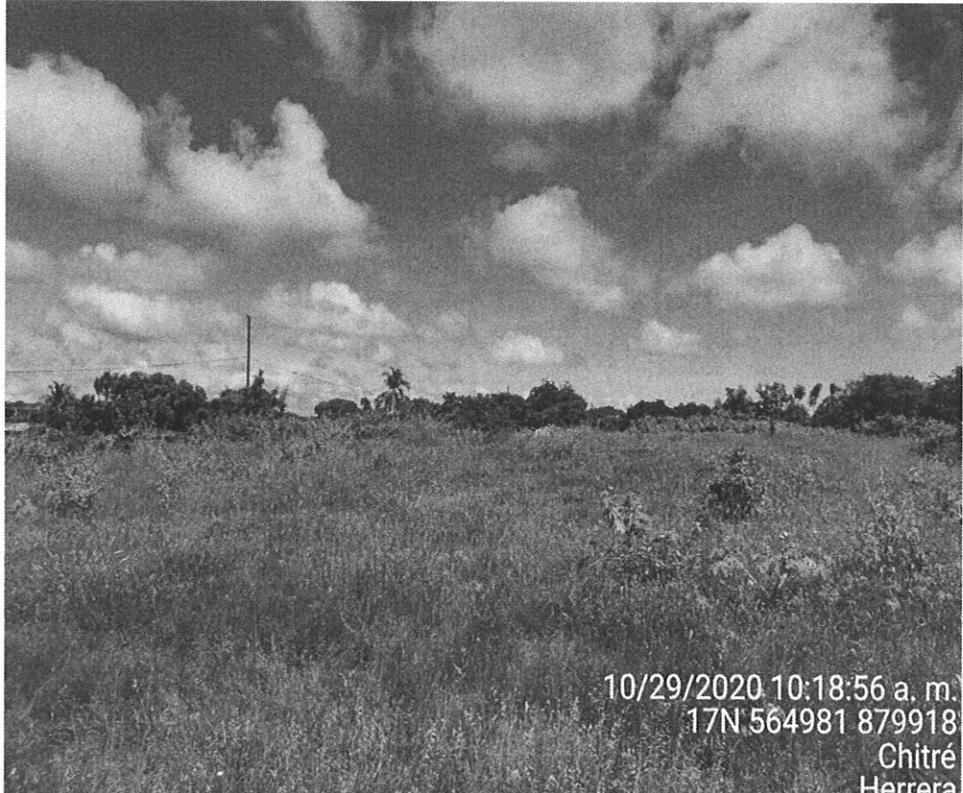
Coordinada de ubicación UTM (WGS-84):	Imágenes tomadas en el sitio.
564981 E 879918 N

Fig. N° 1 Se observa terreno cubierto de pastos, malezas, y arbustos, se observa línea de energía eléctrica que traviesa el terreno.

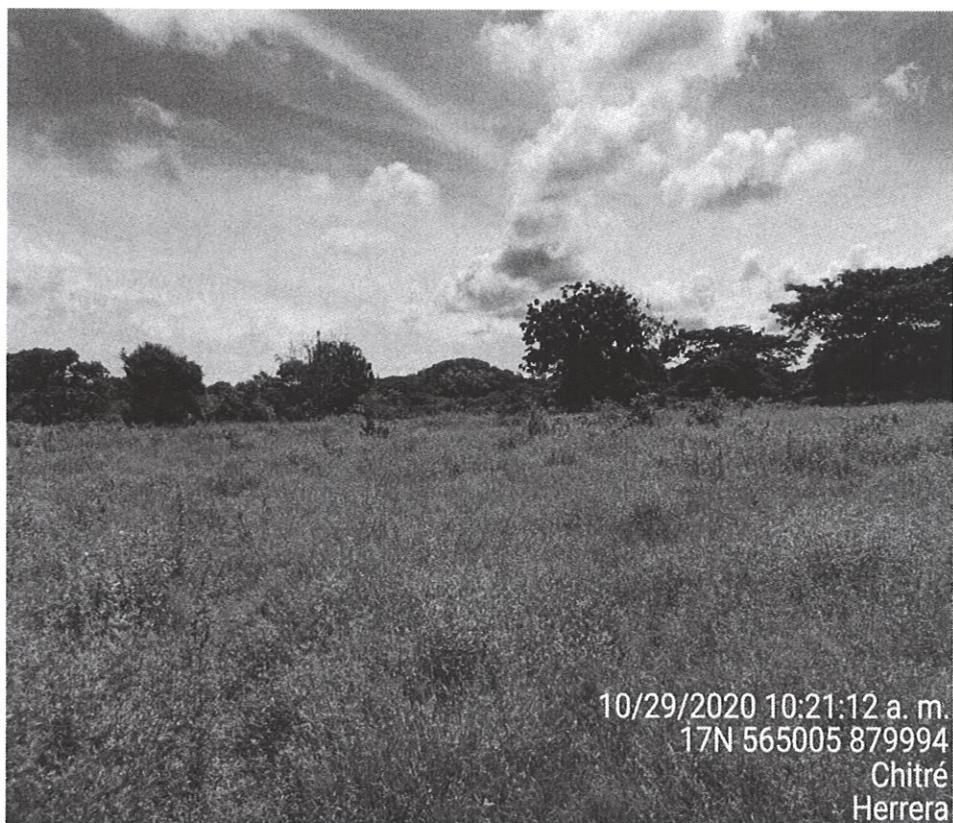
565005 E  
879994 N

Fig. N° 2 otra vista de la finca, se observa árboles en la colindancia de la finca.

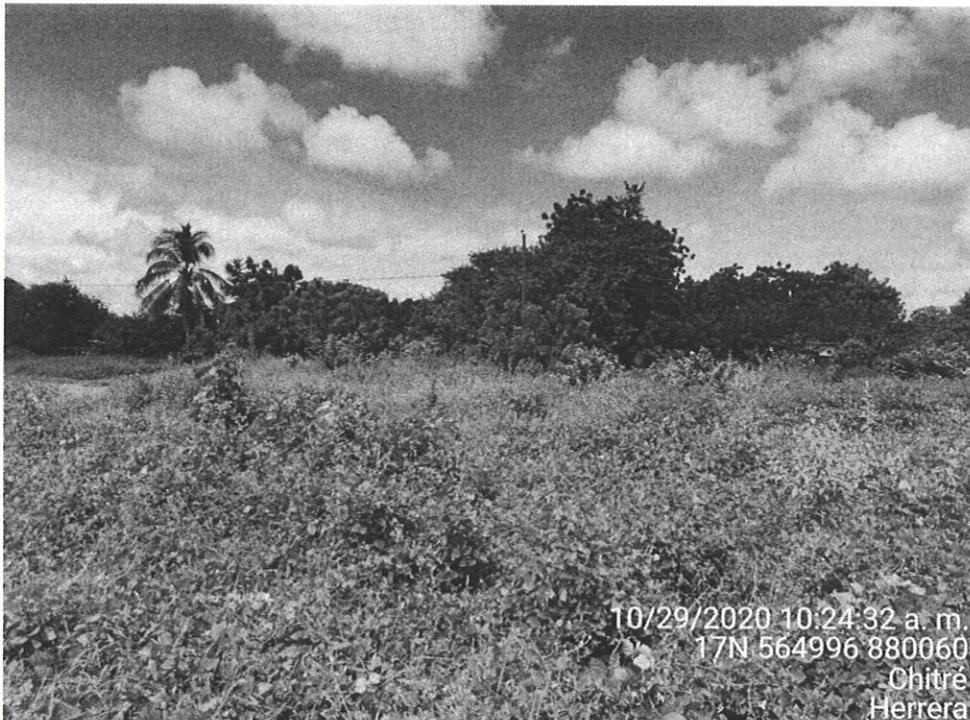
564996 E  
880060 N

Fig. N° 3 se observa al fondo árboles en los patios de las casas colindantes al área donde se pretende desarrollar el proyecto.

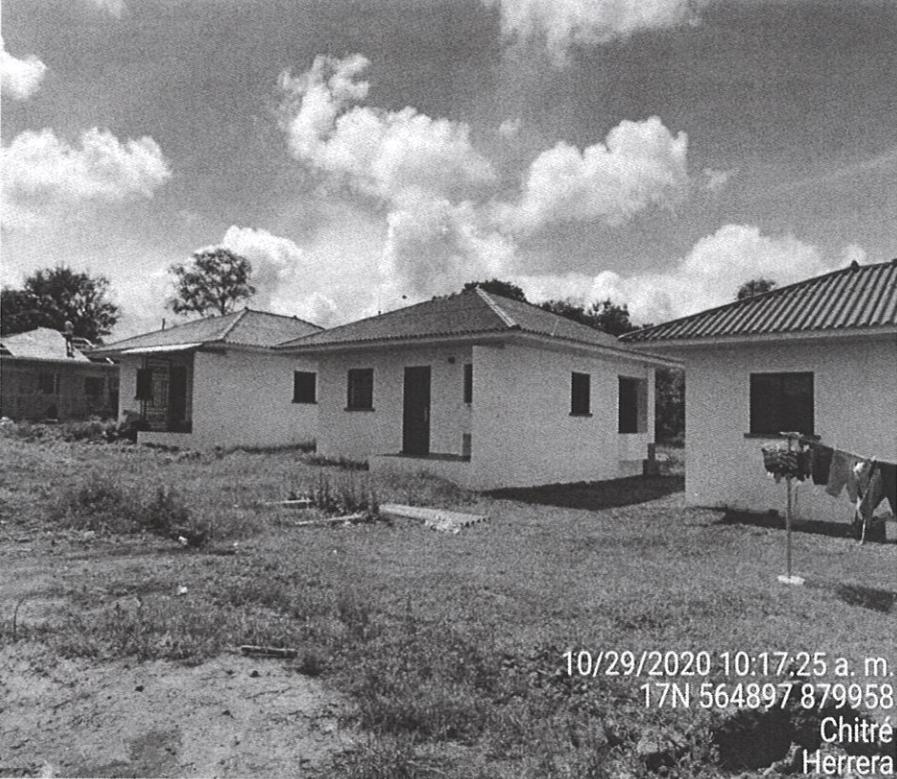
564897 E 879958 N

- Se observó dentro del polígono donde se pretende desarrollar el proyecto, la construcción de tres (3), viviendas ya finalizadas y una (1) en etapa de construcción, personas trabajando en la misma. Materiales de construcción siendo estos: arena, piedra y cemento.

Fig. N° 4 Se observa viviendas construidas tres en total y una en etapa de construcción, personas trabajando en la misma y materiales entre estos: arena, piedra y cemento. Las viviendas están dentro de la finca donde se pretende desarrollar el proyecto.
